# 改善箇所説明図

## 基準不適合発生箇所

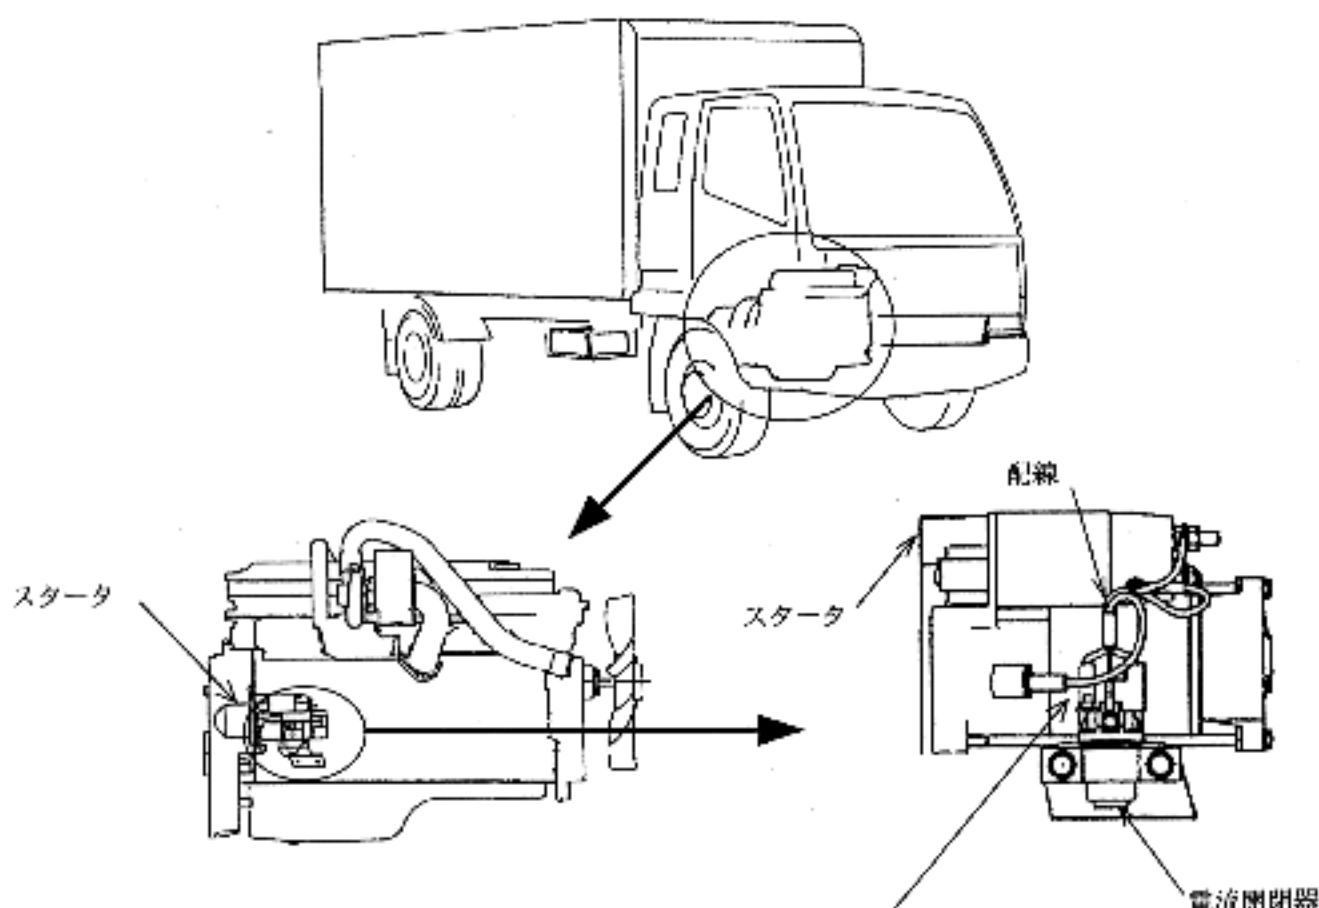
原動機のスタータ（始動機）の電流開閉器において、配線の端子部の強度が不足しているため、そのままの状態で使用が続けると、走行中の振動により当該端子部に過大な力加わり、折損し、原動機が始動できなくなるおそれがある。

対策品の供給に時間を要するため、当面の暫定措置として、全車両、電流開閉器の配線端子部を点検し、亀裂・折損等異常があるものは良品と交換する。また、後日全車両、当該開閉器を対策品と交換する。

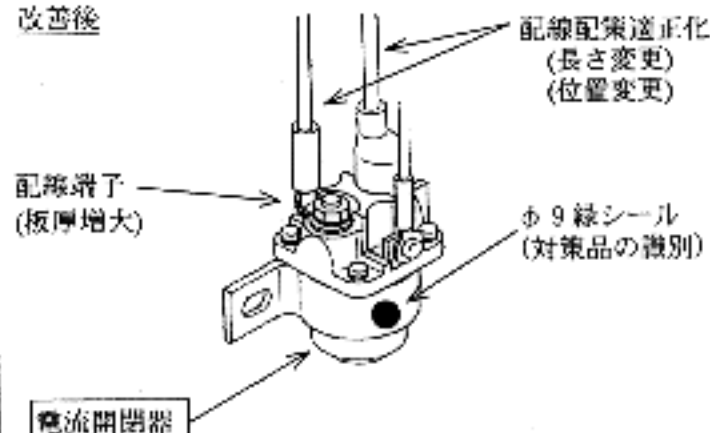
### 改善後

注) □は交換部品を示す
