# 改善箇所説明図

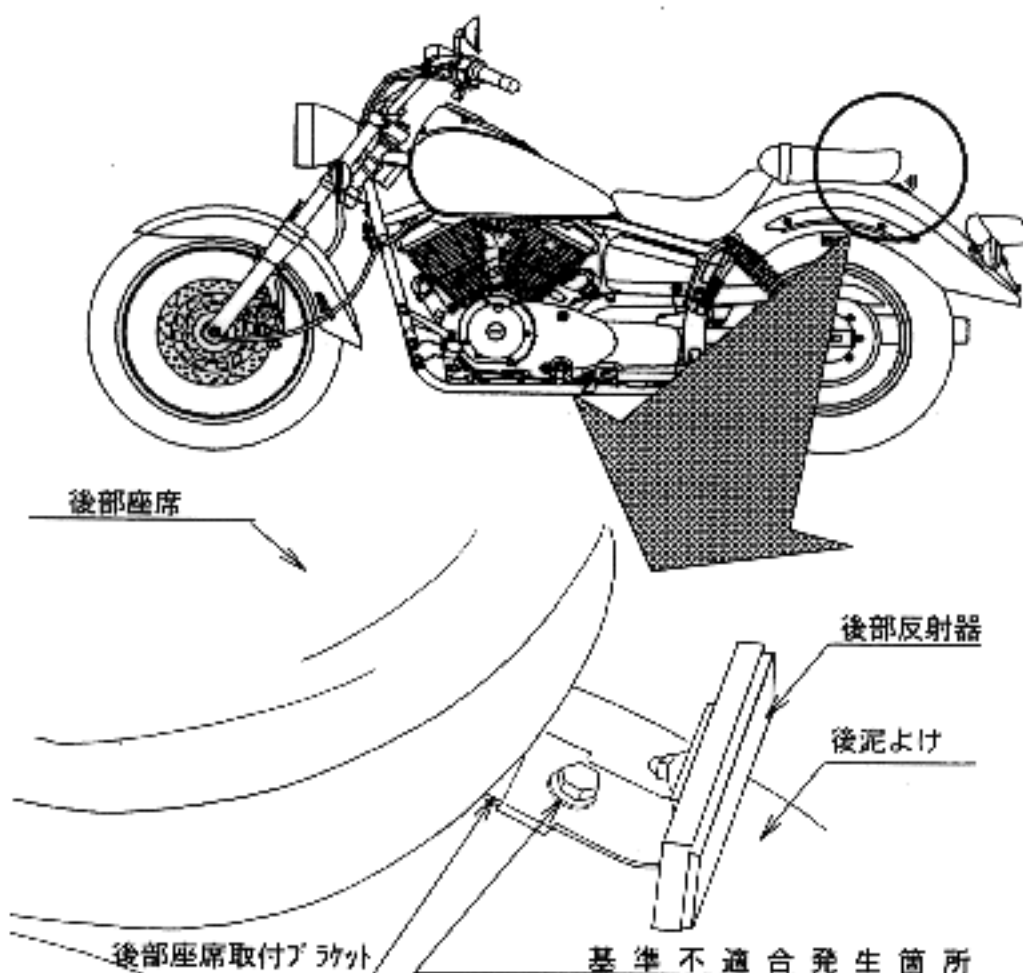
駐車等の場合で、停止している車両の姿勢を変えようとする際に、後部座席をつかみ強く引く動作を繰り返すと、後部座席及び後部反射器を取り付けているボルトが緩むことがあり、最悪の場合、当該ボルトが抜けて後部座席及び後部反射器が脱落するおそれがある。

| 改善前 | 改善後 |

注：   は、交換部品を示す。

改善の内容：全車両、後部座席及び後部反射器の取付部を対策品と交換する。

識別：対策車は後部座席取付ブラケットと後部反射器ブラケットが一体構造である。
