# 改善箇所説明図

## 基準不適合発生箇所

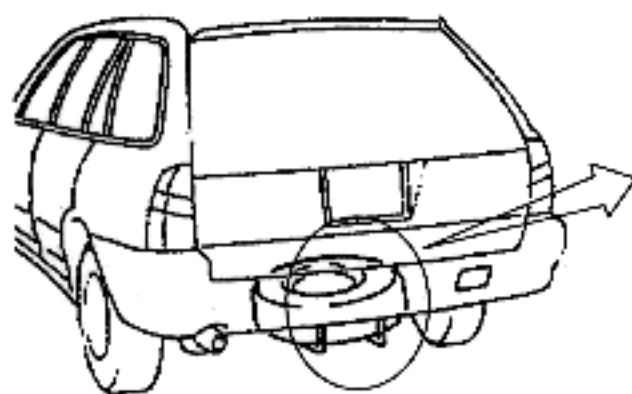
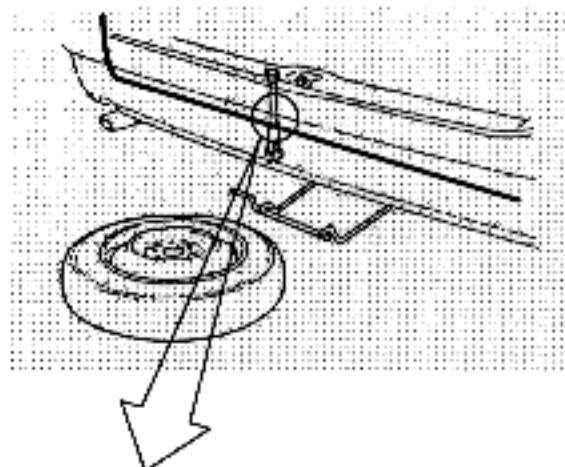
スペアタイヤを固定するタイヤハンガーにおいて、当該ハンガーを車体に吊るして固定するホルダーの形状が不適切なため、スペアタイヤ収納時に電気配線がホルダーにより損傷し、最悪の場合、車体後部の灯火類が点灯しなくなるおそれがある。

全車両、当該ホルダー及びスペーサーパイプを対策品に交換すると共に、電気配線を点検し、損傷しているものは良品と交換する。

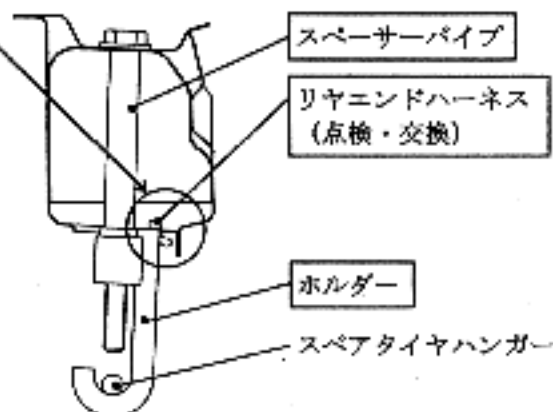
## 改善前

注：   内は交換部品を示す。
