## 改善箇所説明図

後軸差動装置  
(アクティブヨーコントロールシステム付)

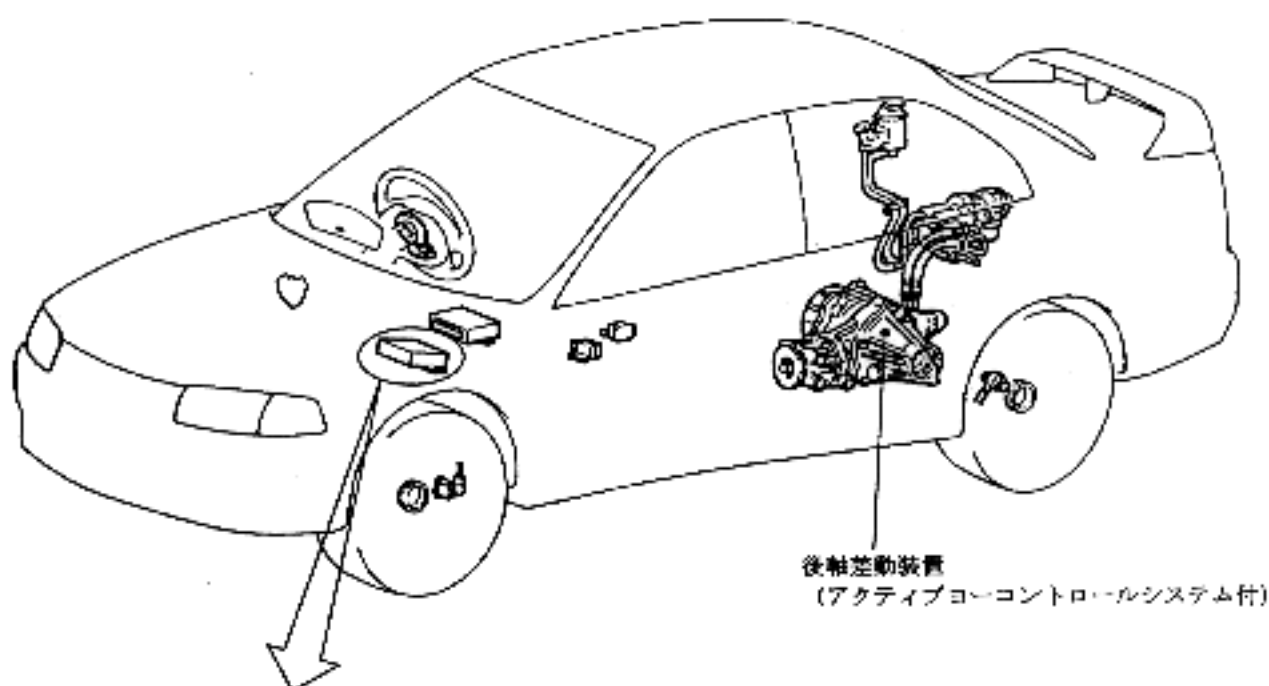
アクティブヨーコントロールシステム  
制御用コンピューター

### 基準不適合発生箇所

後軸差動装置において、後輪左右の駆動力制御機構（アクティブヨーコントロールシステム）を制御するコンピュータープログラムの一部に不適切なものがあるため、原動機の始動タイミングによって駆動力移動機構のクラッチが連続して作動する状態となる場合があり、そのままの状態で使用を続けると、最悪の場合、後軸差動装置が破損するおそれがある。

注：□ は交換部品を示す。

### 改善の内容

全車両、当該コンピューターを対策品に交換する。

識別：エンジンルームの銘板の右側に白または黄色のペイントを塗布する。
