# 改善箇所説明図

## 基準不適合発生箇所

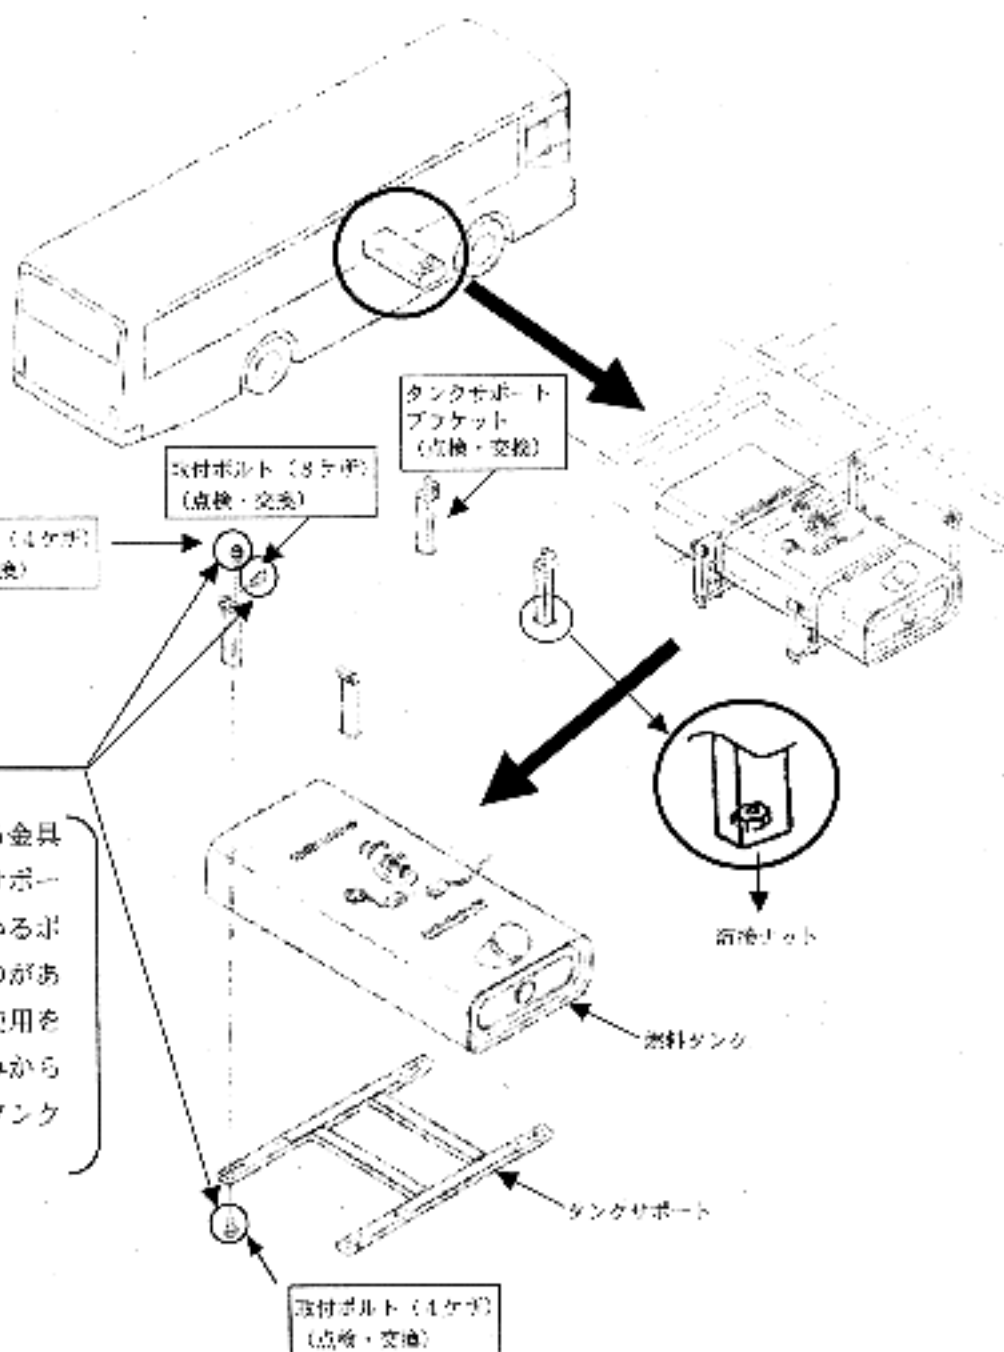
車体に燃料タンクを保持する金具（タンクサポート、タンクサポートブラケット）を組立てているボルトの締付けに不適合なものがあるため、そのままの状態で使用が続けると、当該ボルトが値みから折損し、最悪の場合、燃料タンクが脱落するおそれがある。

注) □は点検・交換部品を示す

**改善の内容** ; 全車両、当該ボルトの締付状態およびタンクサポートブラケットの取付け状態を点検し、異常の認められるものは良品と交換する。

**識別** ; 燃料給油口蓋の裏側に白ペンキを塗布する。
