## ②改善箇所説明図

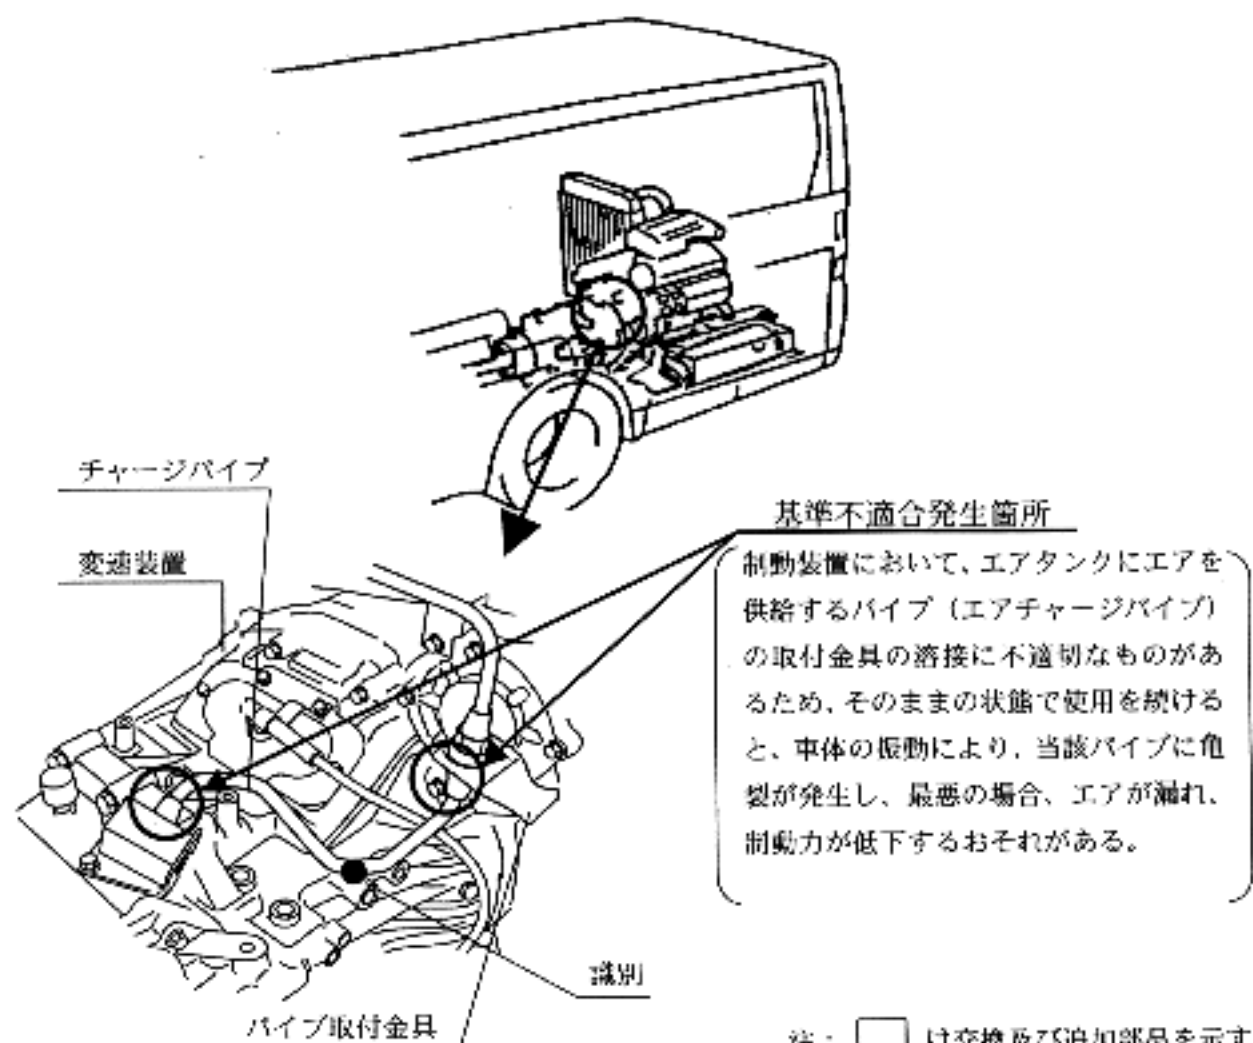
注：□ は交換及び追加部品を示す

改善の内容：全車両、当該パイプを良品と交換し、取付金具を対策品と交換するとともに、固定金具を追加する。

識別：チャージパイプ中央部に黄色ペイントを塗布する。
