# 改善箇所説明図

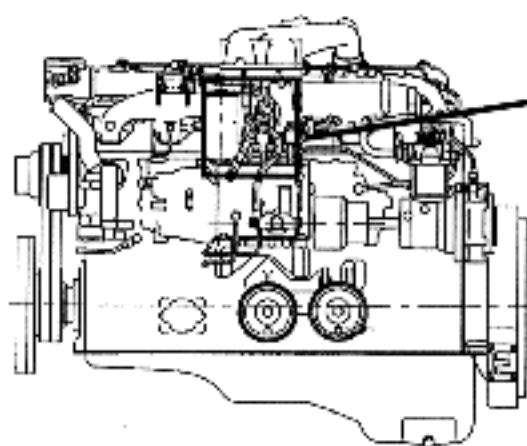
改善前

基準不適合発生箇所

固定箇所

〔原動機室内の燃料ホースの取り回し及び固定方法が不適切なため、そのままの状態で使用を続けると、原動機の振動により当該ホースが損傷して燃料が漏れ、最悪の場合、火災に至るおそれがある〕

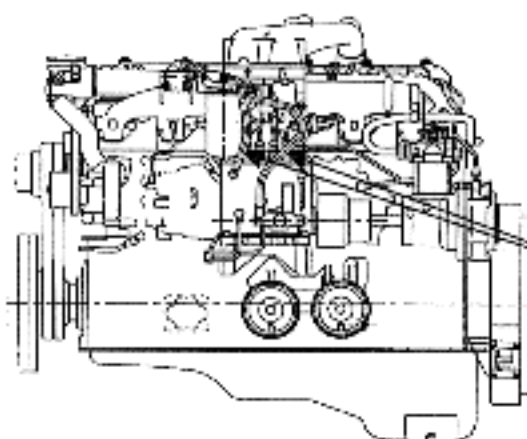
改善後

燃料ホース

改善の内容

〔全車両、当該ホースを新品に交換し、ホースの取り回しを変更する。〕

注：   は、交換部品を示す。

識別：燃料ホースの下側付け根部に  
白色ペイントを塗布する。
