# 改善箇所説明図①

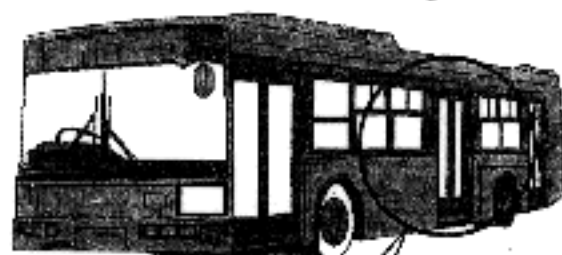
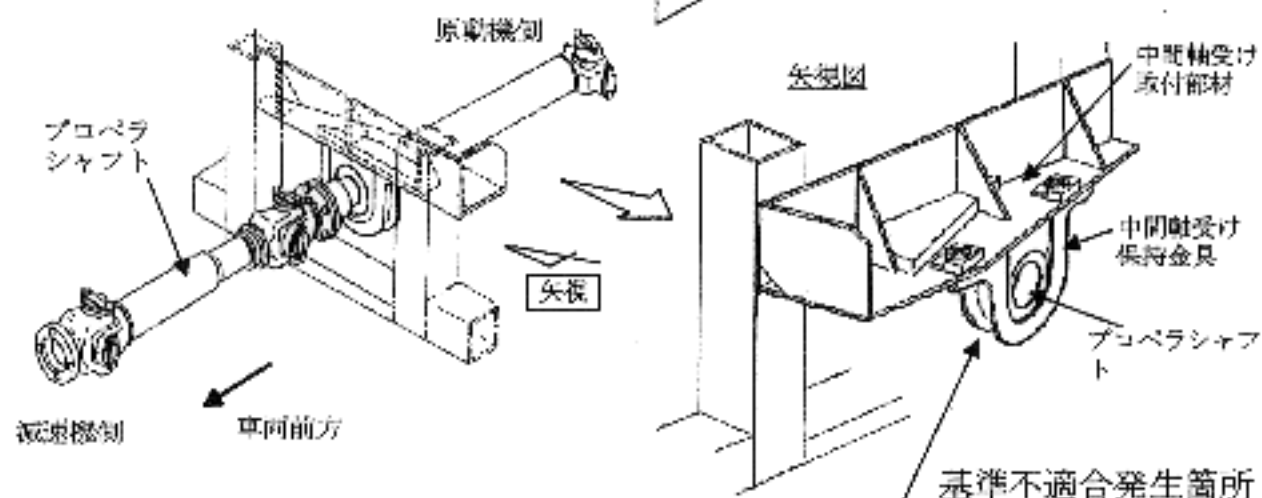
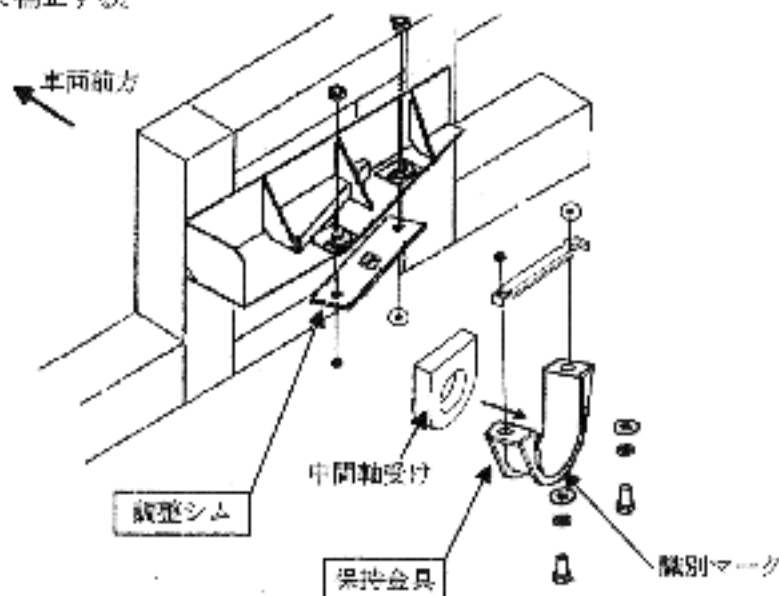
動力伝達装置において、プロペラシャフトの中間軸受け保持金具を支える取付部材の取付角度及び取付位置に不適切なものがあるため、そのままの状態で使用を続けると、偏芯回転による過度な応力により、当該保持金具が破断するものがあり、最悪の場合、走行不能に至るおそれがある。

注：□内は対策部品を示す。

識別：保持金具下部に白ペイントを塗布する。

全車両、当該保持金具を対策品と交換することにより、取付位置を適正にし、取付角度が不適切なものは、調整シムで補正する。
