## 改善箇所説明図

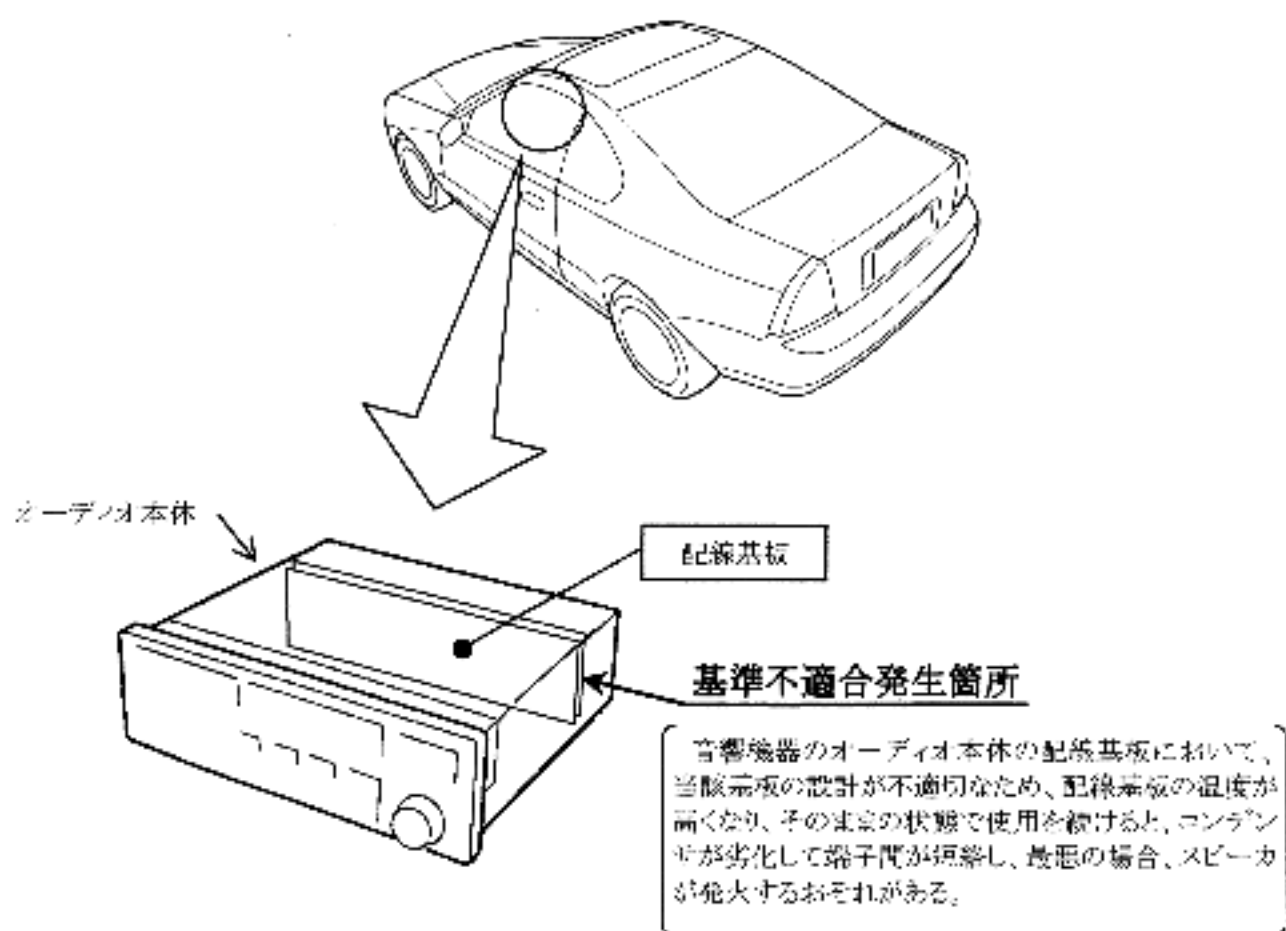
注:   は交換部品を示す。

全車両点検し、対象となるオーディオが装着されているものには、オーディオ本体の当該基板を対策品と交換する。

識別: カセットテープ挿入口奥の金属部に黒色の油溶性インクを塗布する。
