# 改善箇所説明図

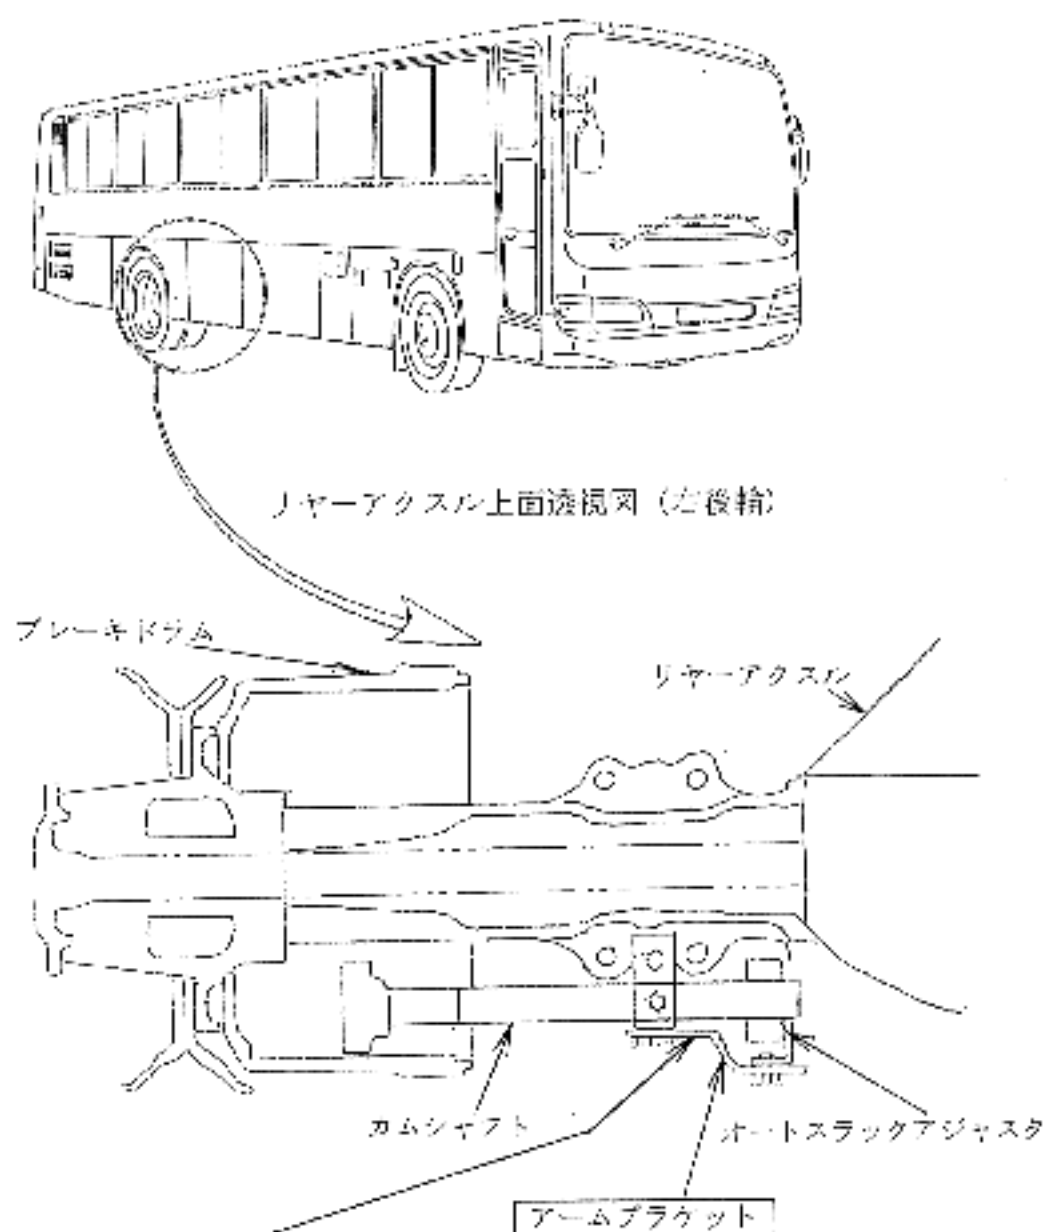
制動装置の隙間自動調整装置において、アームブラケットが取り付けられていないものがあるため、ブレーキドラムとライニング間の自動調整ができなくなり、そのままの状態で使用を続けると、最悪の場合、制動力が低下するおそれがある。

注：    は、点検・取付部品を示す。

全車同品質とし、当該アームブラケットが取り付けられていないものは取り付ける。

取組：該色のペイントをネームプレート下に塗布する。
