# 改善箇所説明図

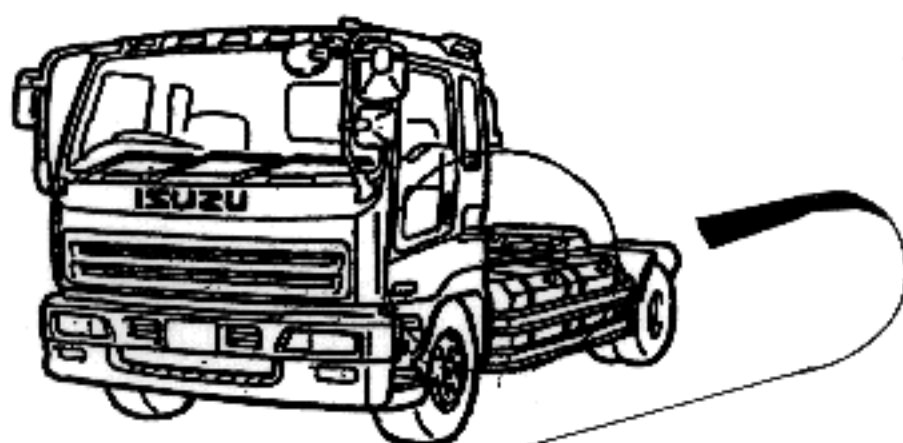
基準不適合発生箇所

後輪駐車ブレーキにおいて、駐車ブレーキ用エアチャンバの通気口のシール方法が不適切なため、当該チャンバ内に水が浸入し内部のバネが錆び、最悪の場合、バネが折損して駐車ブレーキ能力が低下するおそれがある。

全車両、駐車ブレーキ用エアチャンバを新品と交換し、防水カバーを追加する。

識別：駐車ブレーキ用エアチャンバ側面に黄色ペイントを塗布する

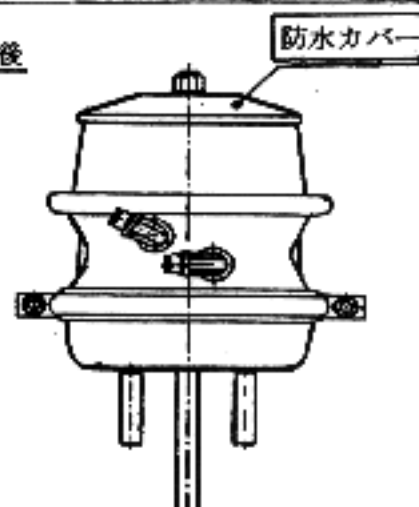
## 改善後

注：□内は対策用追加部品を示す
