## 改善箇所説明図 ②

### 基準不適合発生箇所

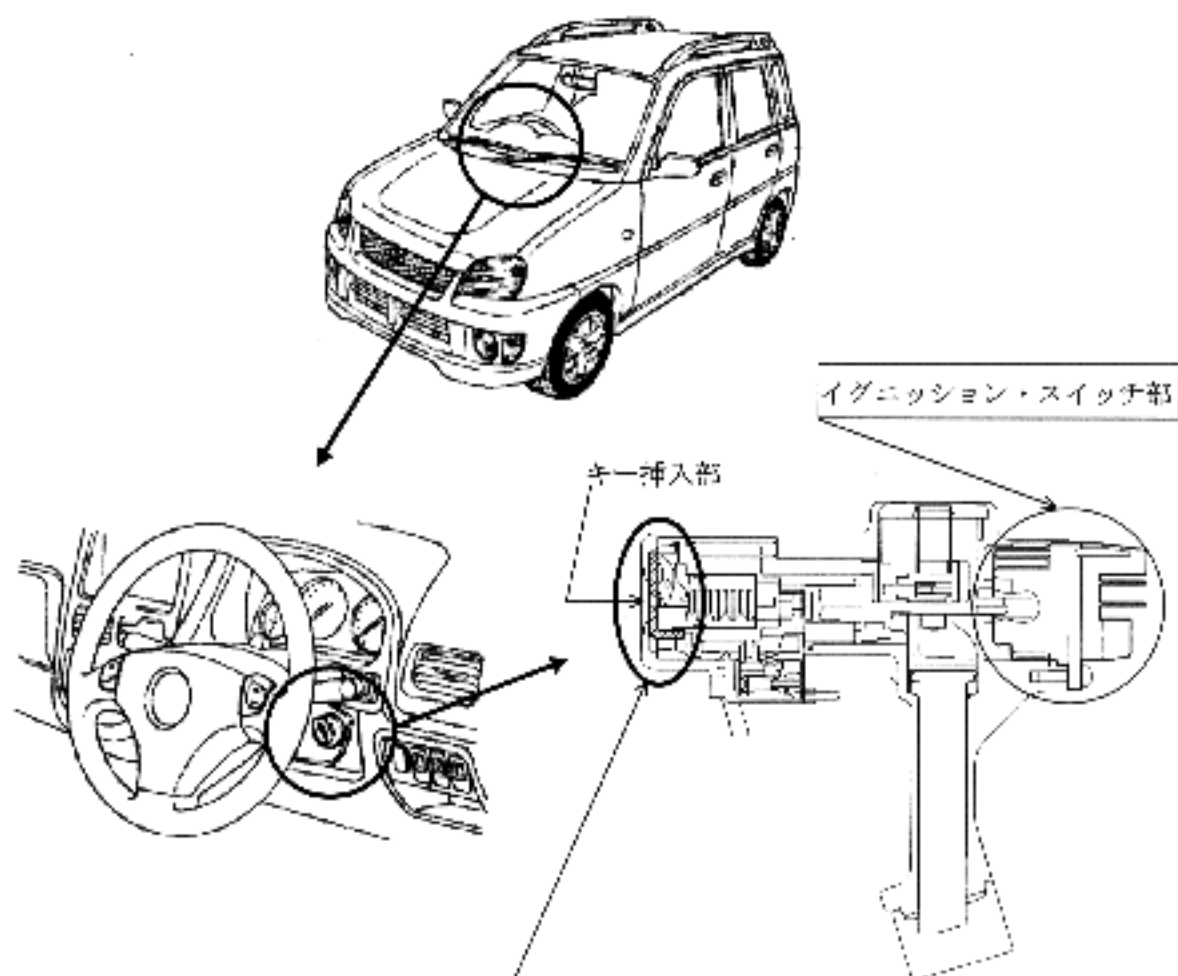
クラッチ・ペダルを踏まずに原動機の始動ができる機構の手動変速機付車において、始動装置内部の構成部品に加工不良のものがあるため、原動機始動後のキーの戻りが悪くなるものがあり、そのままの状態で使用を続けるとヒューズが切れ、最悪の場合、原動機が停止し、再始動できなくなるおそれがある。

注：   は交換部品を示す。

全車両、当該装置のキー挿入部に潤滑剤を塗布すると共に、イグニッション・スイッチ部を良品と交換する。

ステアリング・シャフトの下部に、白ペイントを塗布する。
