# 改善箇所説明図①

## 運転者席取付床面部

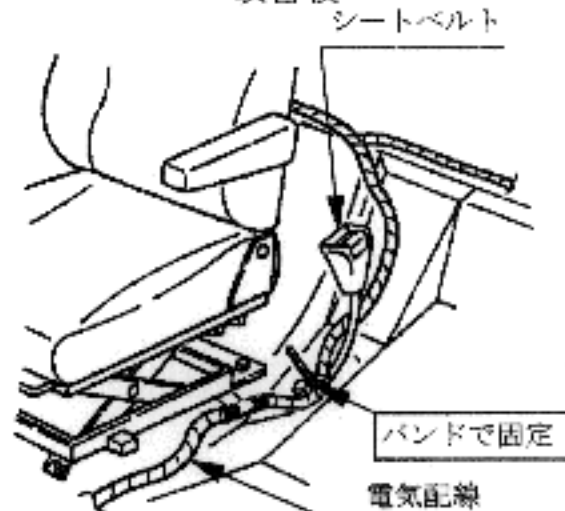
改善後

注：  内は対策部品を示す

全車両点検し、当該電気配線に損傷があるものは修理するとともに、配線の取りまわしを変更する。
