## 改善箇所説明図②

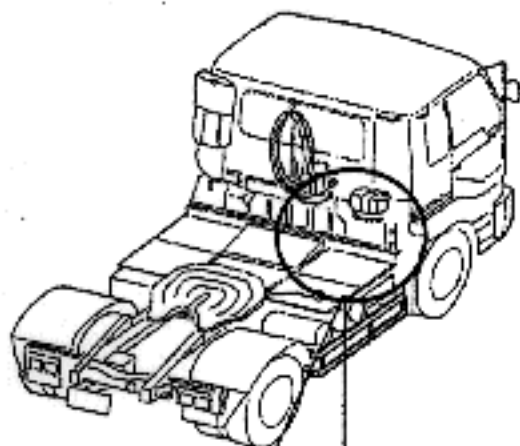
制動装置の空気配管用ナイロンチューブと排気管の遮熱板との隙間に不適切なものがあるため、そのままの状態で使用を続けると、当該チューブが熱により溶損するものがあり、最悪の場合、ブレーキ系統の空気圧が不足し、非常ブレーキが作動するおそれがある。

全車両点検し、当該チューブに熱影響があるものは対策品に交換するとともに、熱影響のないものは当該チューブを適正な長さに変更し、取付金具及び固定金具を追加する。

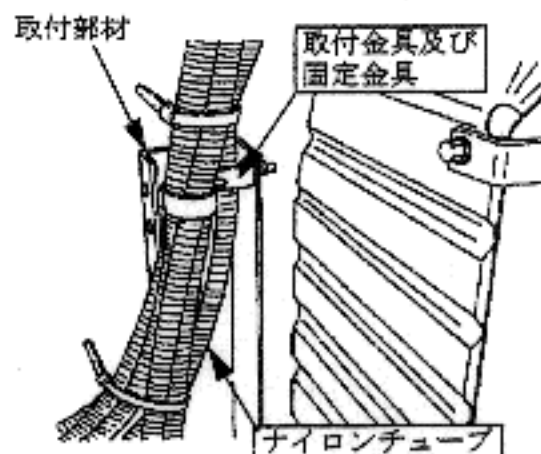
### 改善後

注：  内は対策部品を示す
