## 改善箇所説明図

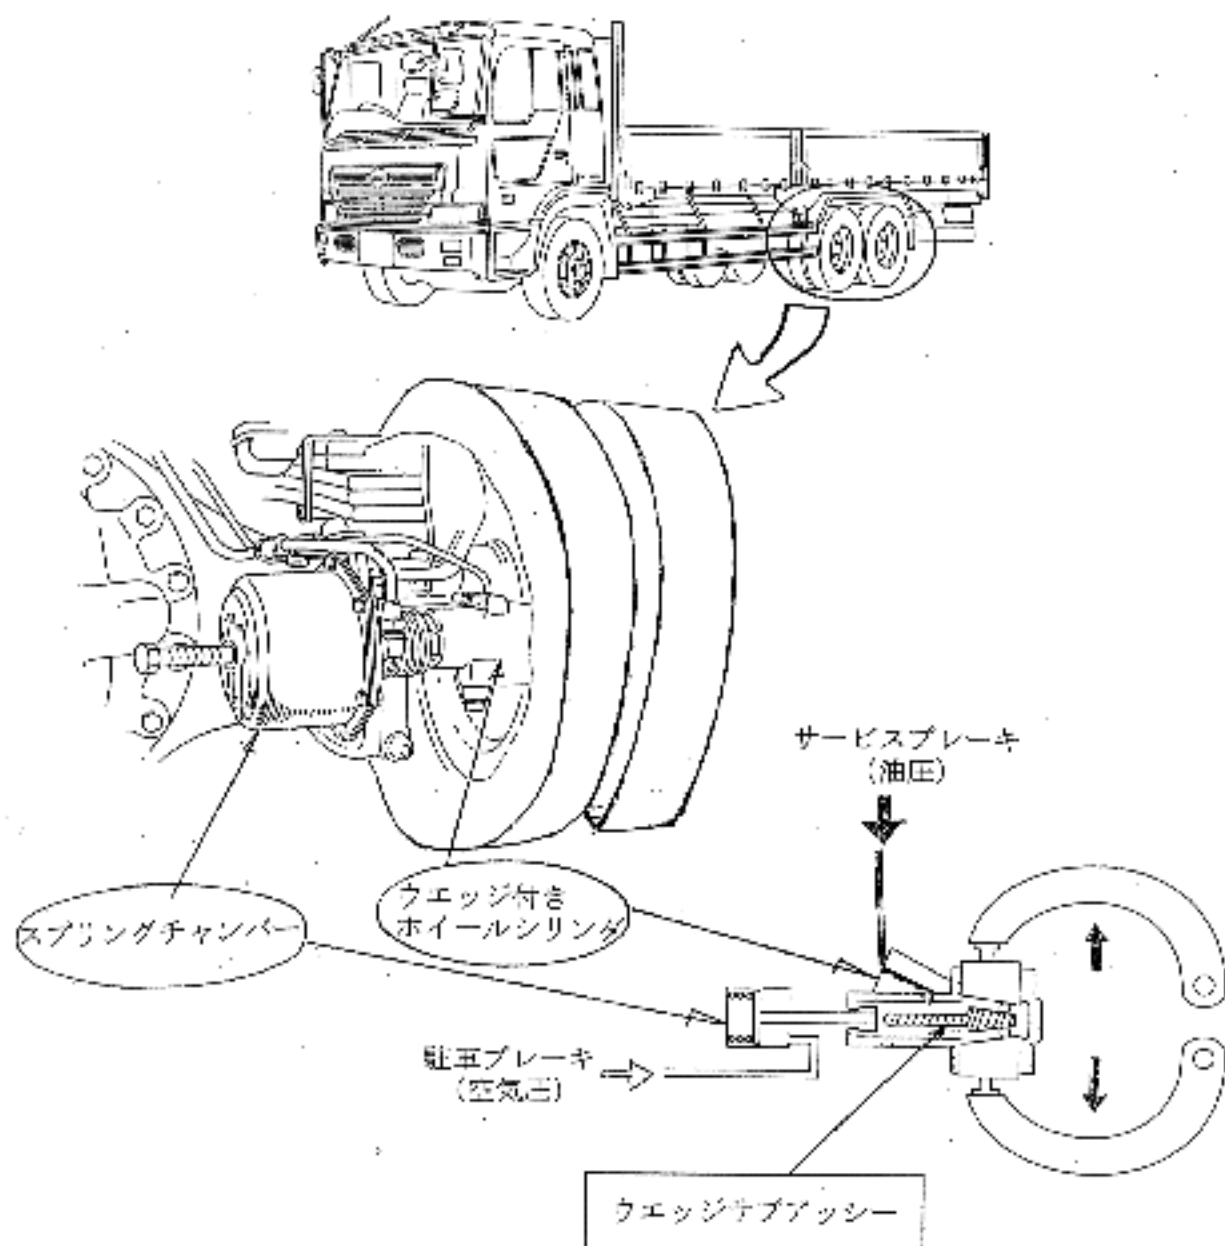
### 基準不適合発生箇所

駐車ブレーキ機構において、ホイールシリンダーピストンを作動する部品（ウェッジ金具）に製造不良のものがあつたため、そのままの状態で使用を続けると、最悪の場合、当該部品が折損し、駐車ブレーキの制動力低下に至るおそれがある。

注：□は、交換部品を示す。

### 改善の内容

全車同、当該部品を対策品と交換する。

識別：黄色のペイントをネームプレート下に塗布する。
