# 改善箇所説明図

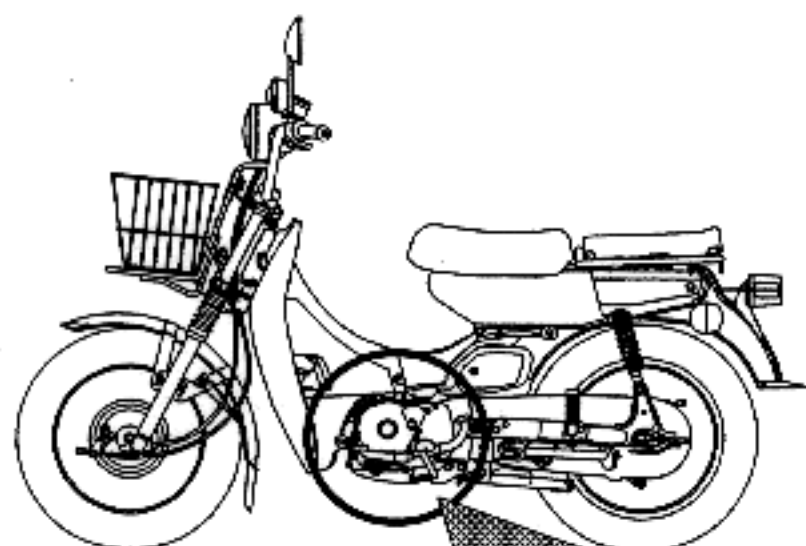
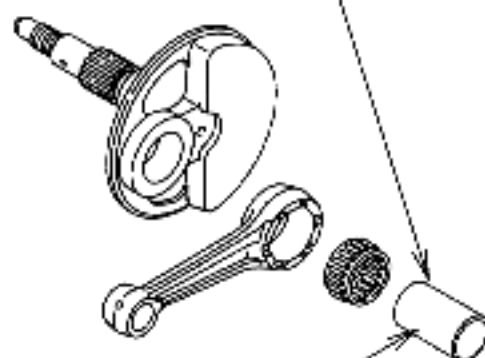
クランクピン

基準不適合発生箇所

原動機において、クランクシャフトのクランクピンの熱処理が不適切なものがあり、そのままの状態を使用を続けると、当該クランクピンに異常摩耗が発生して、最悪の場合、原動機が停止するおそれがある。

クランクシャフト

**改善の内容：**全車両、当該クランクシャフトを良品と交換する。

**識別：**原動機型式打刻位置付近に黒色塗料を塗布する。
