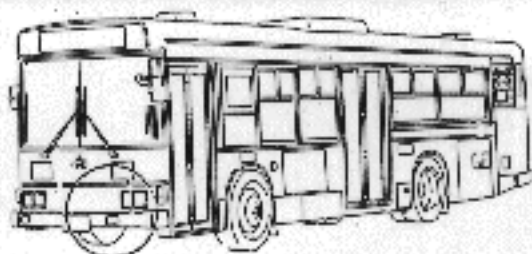
基準不適合発生箇所

駆動装置の前輪用制動力制御装置（アンチロックブレーキシステム）の電気配線と摩耗警報の電気配線の取り回しが不適切なため、当該電気配線がブレーキホースに干渉して摩耗することがあり、そのままの状態で使用を続けると、最悪の場合、ブレーキホースに穴があき、破裂するおそれがある。

全車両。当該ハーネスの取り回しを変更するとともに、ブレーキホースを新品と交換する。

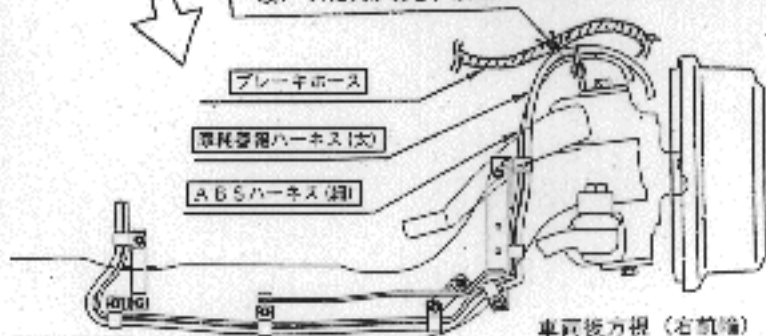
注：□ は、交換部品を示す。
