# 改善箇所説明図

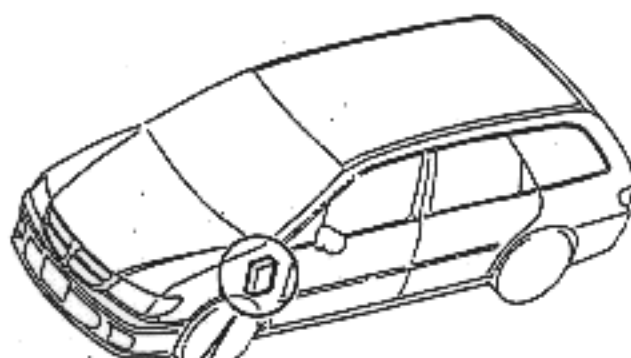
ABSコントロールユニット

制動装置の制動力制御装置（ABS：アンチロックブレーキシステム）のコントロールユニット内部の素子電極の材質が不適切なため、そのままの状態で使用を続けると、当該電極部の抵抗が増大するものがあり、ABSの作動が不要な制動時にABSが作動し、最悪の場合、制動距離が伸びるおそれがある。

全車両、当該ABSコントロールユニットを対策品と交換する。

識別：黄色のペイントをモデルナンバープレートの左横に塗布する。

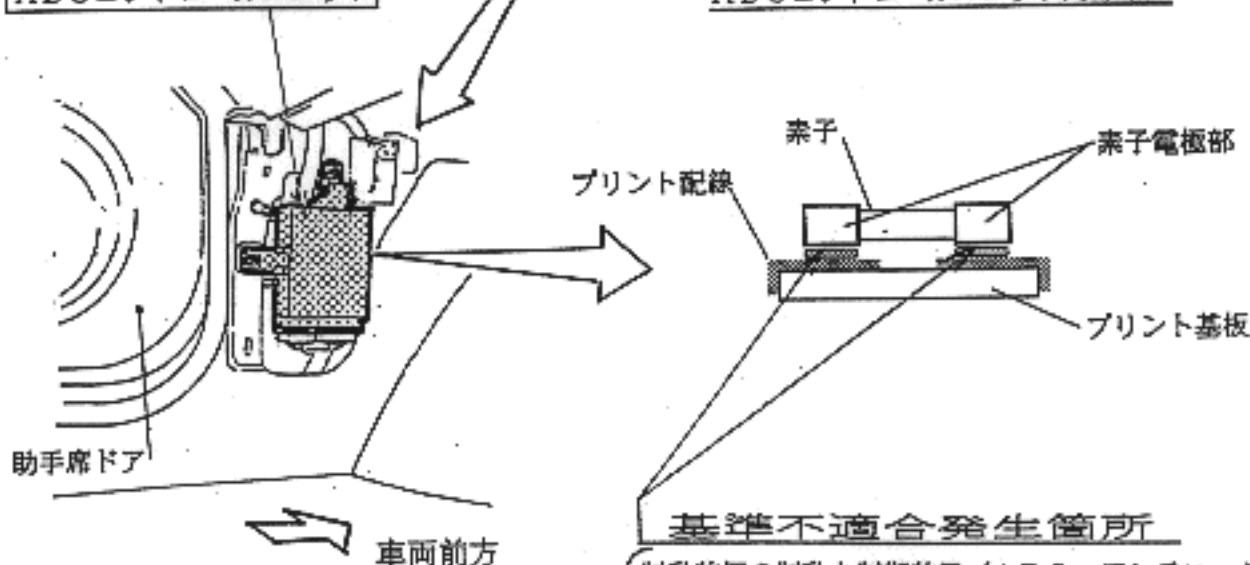
ABSコントロールユニット内部略図

室内左側面図

注：  は、交換部品を示す。
