# 改善箇所説明図

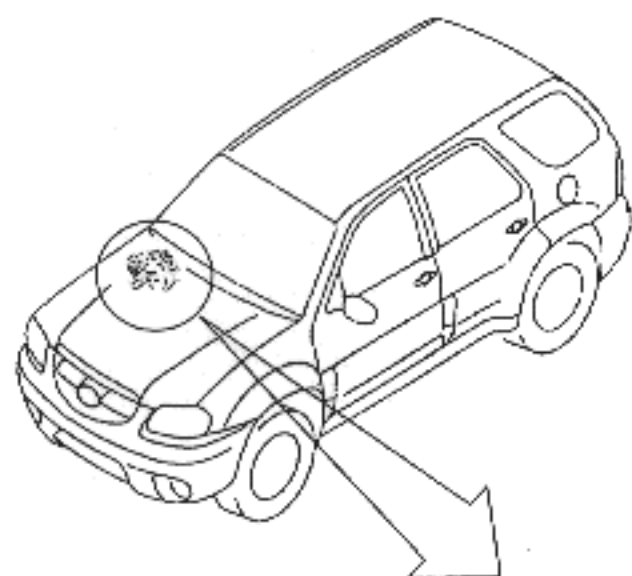
マスターシリンダー

ゴムカップ

ブレーキマスターシリンダーの製造方法が不適切なため、シリンダー内セカンダリー側ピストンに装着されているゴムカップに滲潤しているものがあり、このままの状態で使用し続けると、当該ゴムカップが摺動により傷つき、最悪の場合、液圧が漏れて、制動力が低下するおそれがある。

全車両、当該マスターシリンダーを良品と交換する。

注：□ は、交換部品を示す。

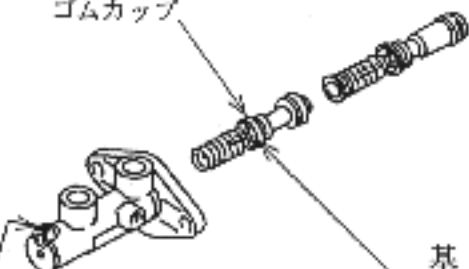
識別：マスターシリンダーに  
黄ペイントを塗布する。
