# 改善箇所説明図

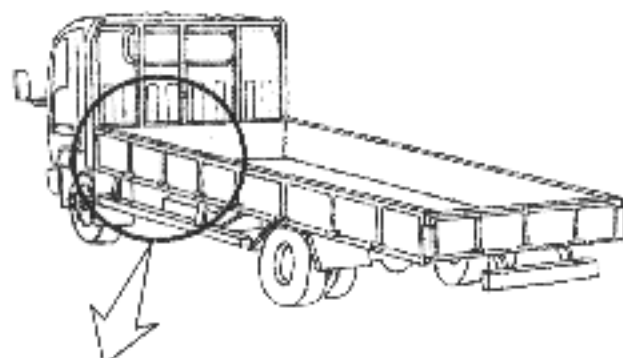
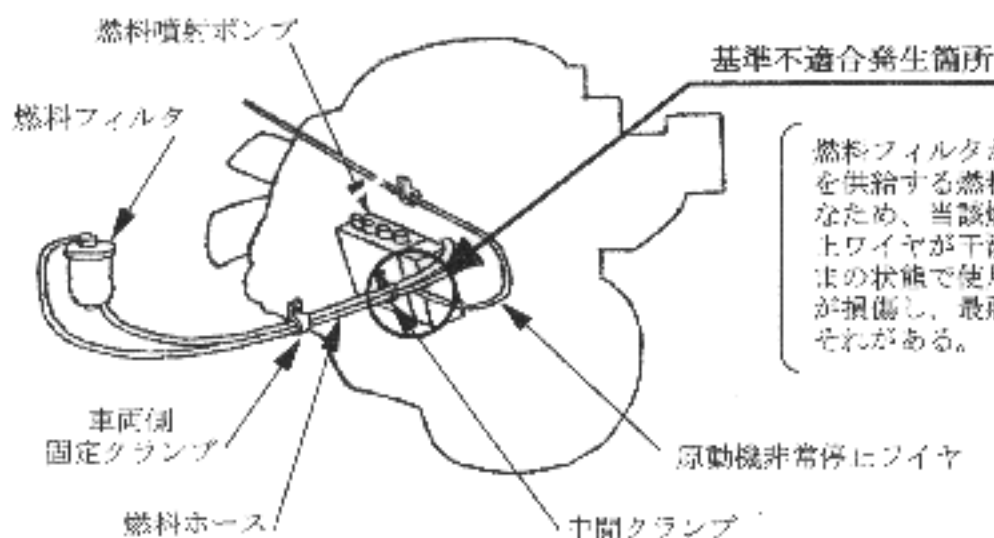
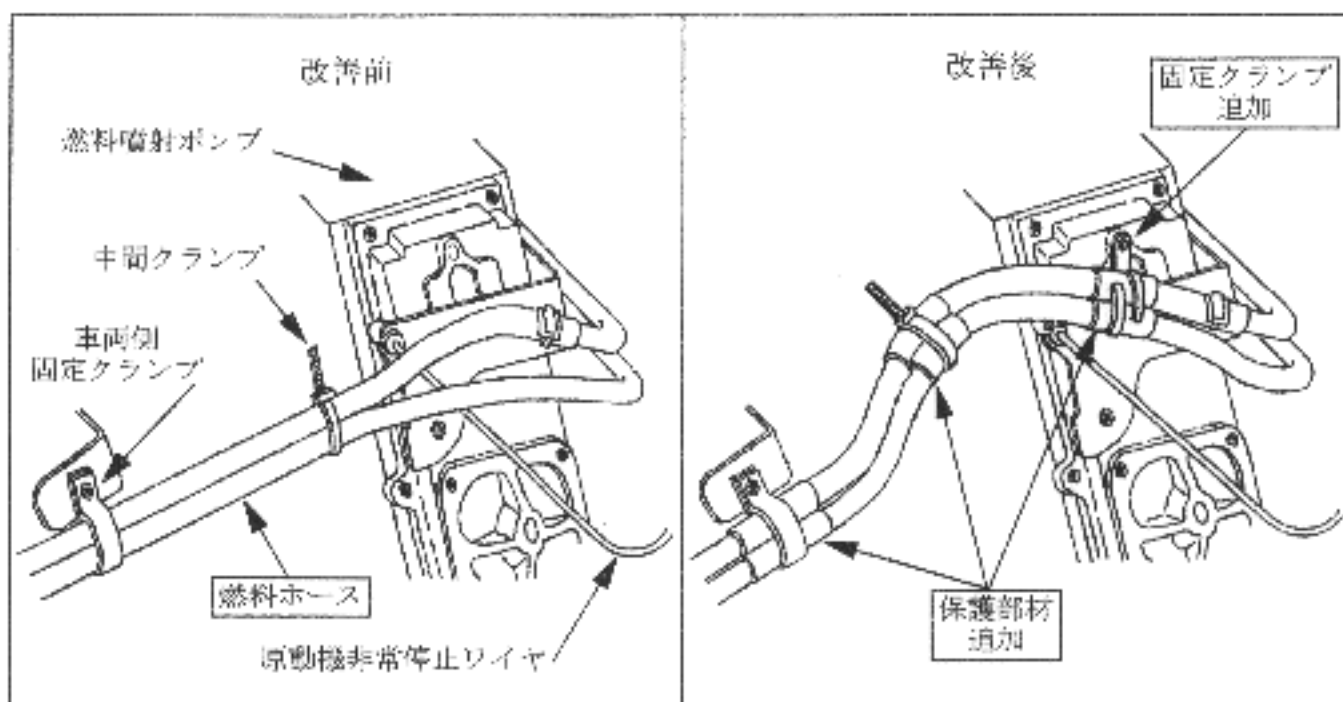
燃料フィルタから燃料噴射ポンプへ燃料を供給する燃料ホースの組付けが不適切なため、当該燃料ホースと原動機非常停止ワイヤが干渉するものがあり、そのままの状態で使用を続けると、燃料ホースが損傷し、最悪の場合、燃料が漏れるおそれがある。

注：   内は対策部品を示す。

## 改善の内容

全車両、当該燃料ホースに固定クランプ及び保護部材を追加する。  
また、燃料ホースを点検し、損傷があるものは新品に交換する。
