## 改善箇所説明図

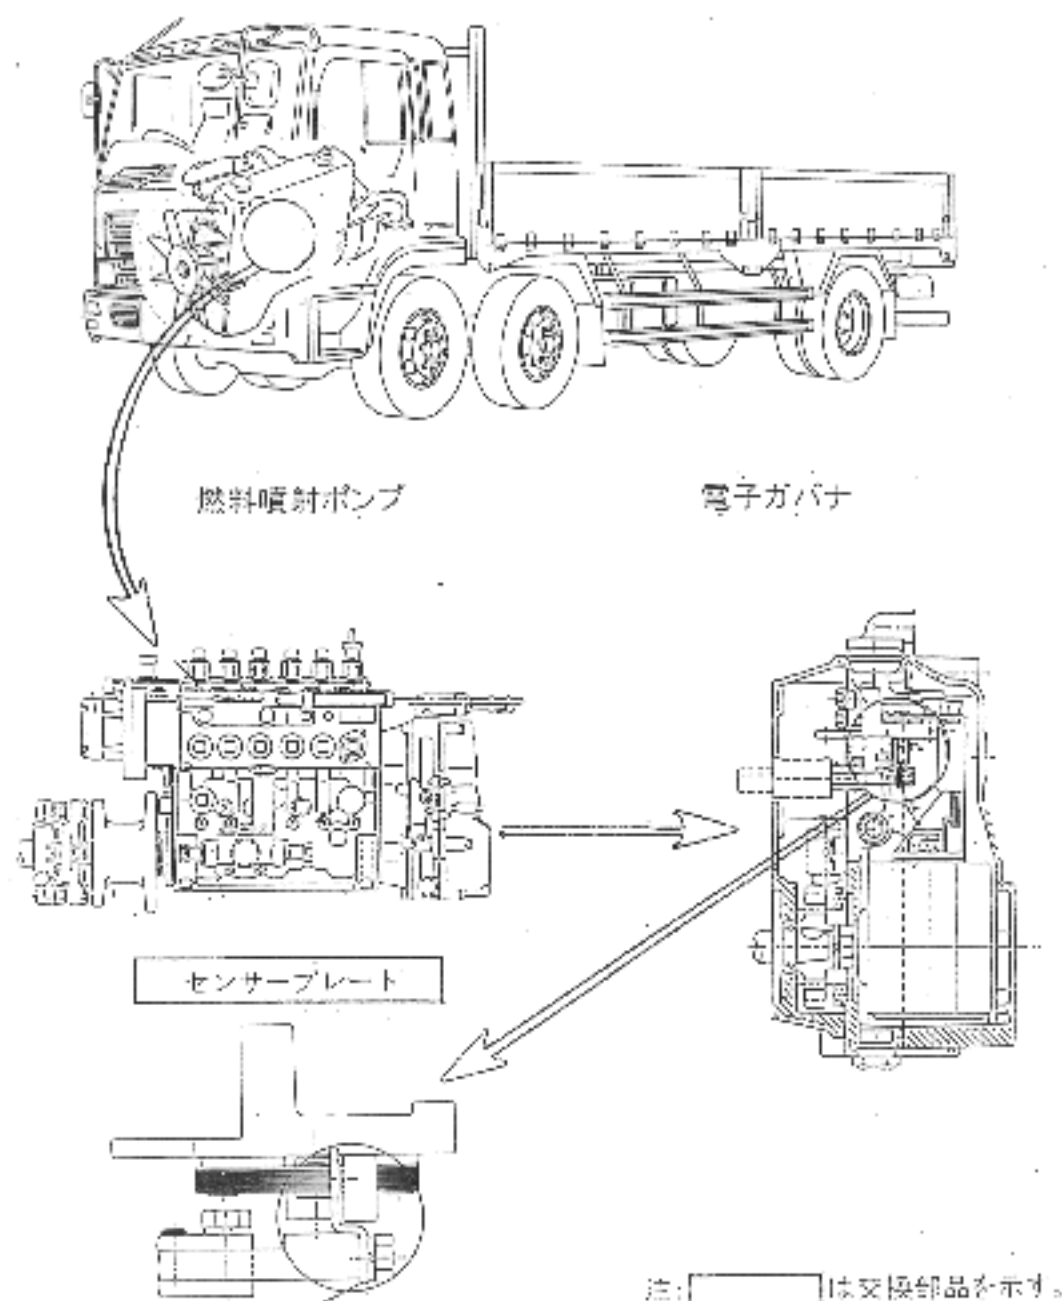
### 基準不適合発生箇所

原動機の電子制御式燃料噴射装置において、燃料噴射量を制御する装置の一部（センサープレート）のプレス成型時に微細な亀裂が発生したものがあり、そのままの使用を続けると、エンジンの振動により当該センサープレートが破損し、燃料噴射量および噴射タイミングの制御ができなくなり、最悪の場合、排出煙が基準を超えるおそれがある。

### 改善の内容

全車両、当該センサープレートを対策品と交換する。

識別：ガバナ カバー上部に黄色ペインツを塗布する。
