# 改善箇所説明図

## 基準不適合発生箇所

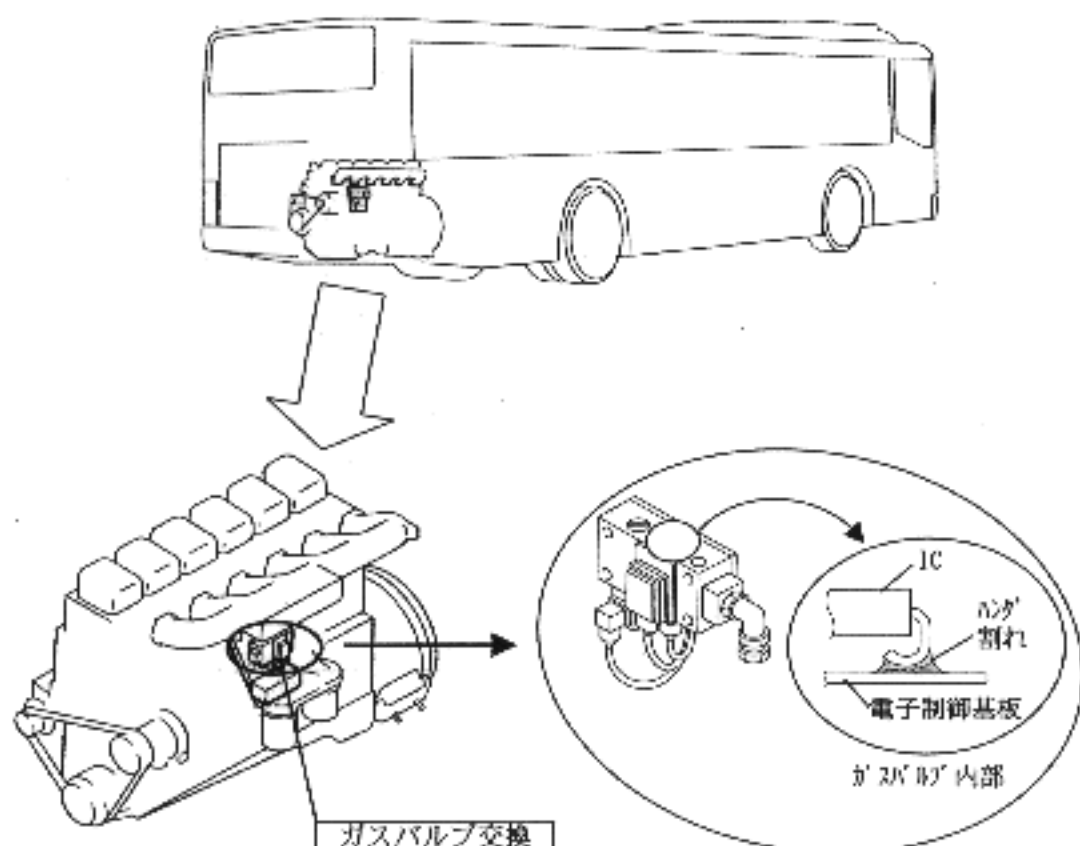
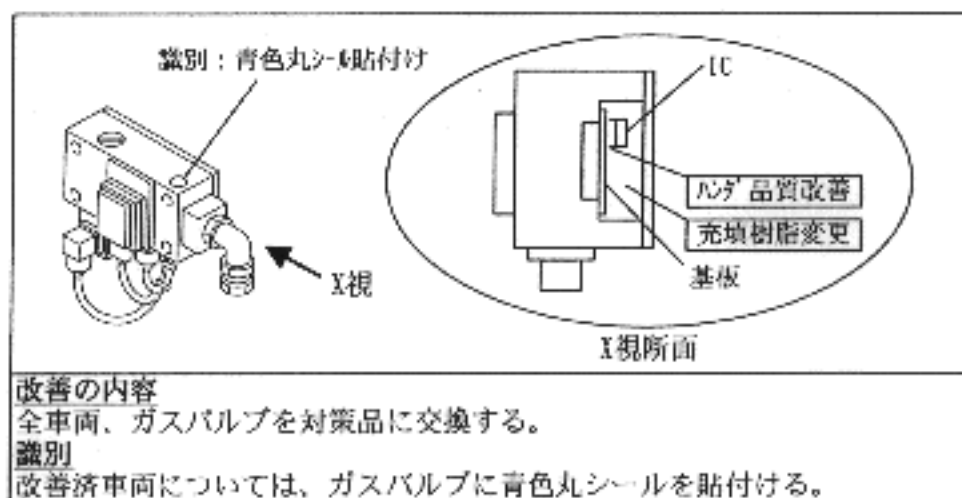
圧縮天然ガス車（CNG車）において、燃料ガスの流量を制御しているガスバルブの電子制御基板にはんだ付けの不良のものがあるため、そのままの状態で使用を続けると、当該部が割れ原動機が不調となり、最悪の場合、原動機が停止し、再始動できなくなるおそれがある。

注：□ は交換部品又は改善箇所を示す。
