# 改善箇所説明図

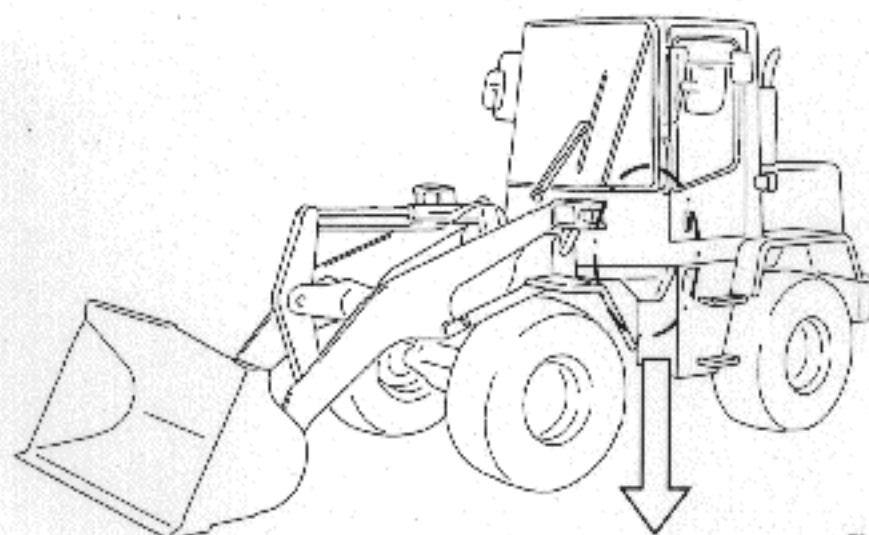
駐車ブレーキペダル

形状を変更

駐車ブレーキケーブル

駐車ブレーキのケーブルと駐車ブレーキペダルの接続部の形状が不適切なため、駐車ブレーキを解除する際に、当該ケーブルに圧縮荷重がかかることにより、ケーブルに曲がりが生じ、そのままの状態で使用続けると、最悪の場合、ケーブルが折損し、駐車ブレーキが作動しなくなるおそれがある。

□ は、交換品を示す。

識別  
A部に白ペイントを塗布する。

全車両、当該駐車ブレーキケーブルを対策品と交換する。
