## 改善箇所説明図

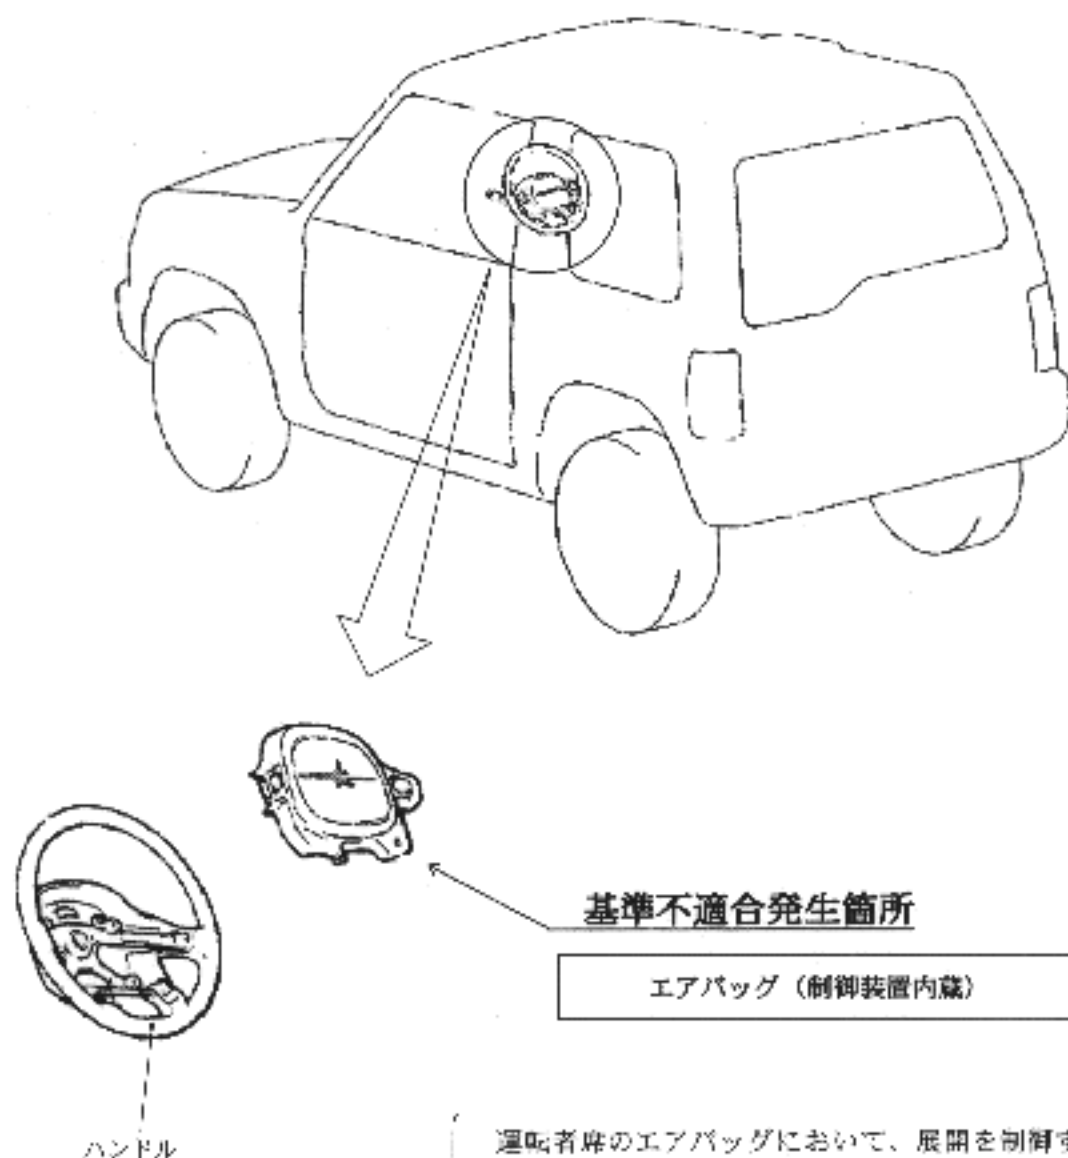
運転者席のエアバッグにおいて、展開を制御する回路が不適切なため、エンジン始動直後及び走行中、ハンドルに衝撃が加わると、最悪の場合、当該エアバッグが展開するおそれがある。

注：□ は交換部品を示す。

全車両、運転者席のエアバッグを対策品に交換する。

識別：エンジンルームの銘板の右側に白または黄色のペイントを塗布する。
