改善箇所説明図

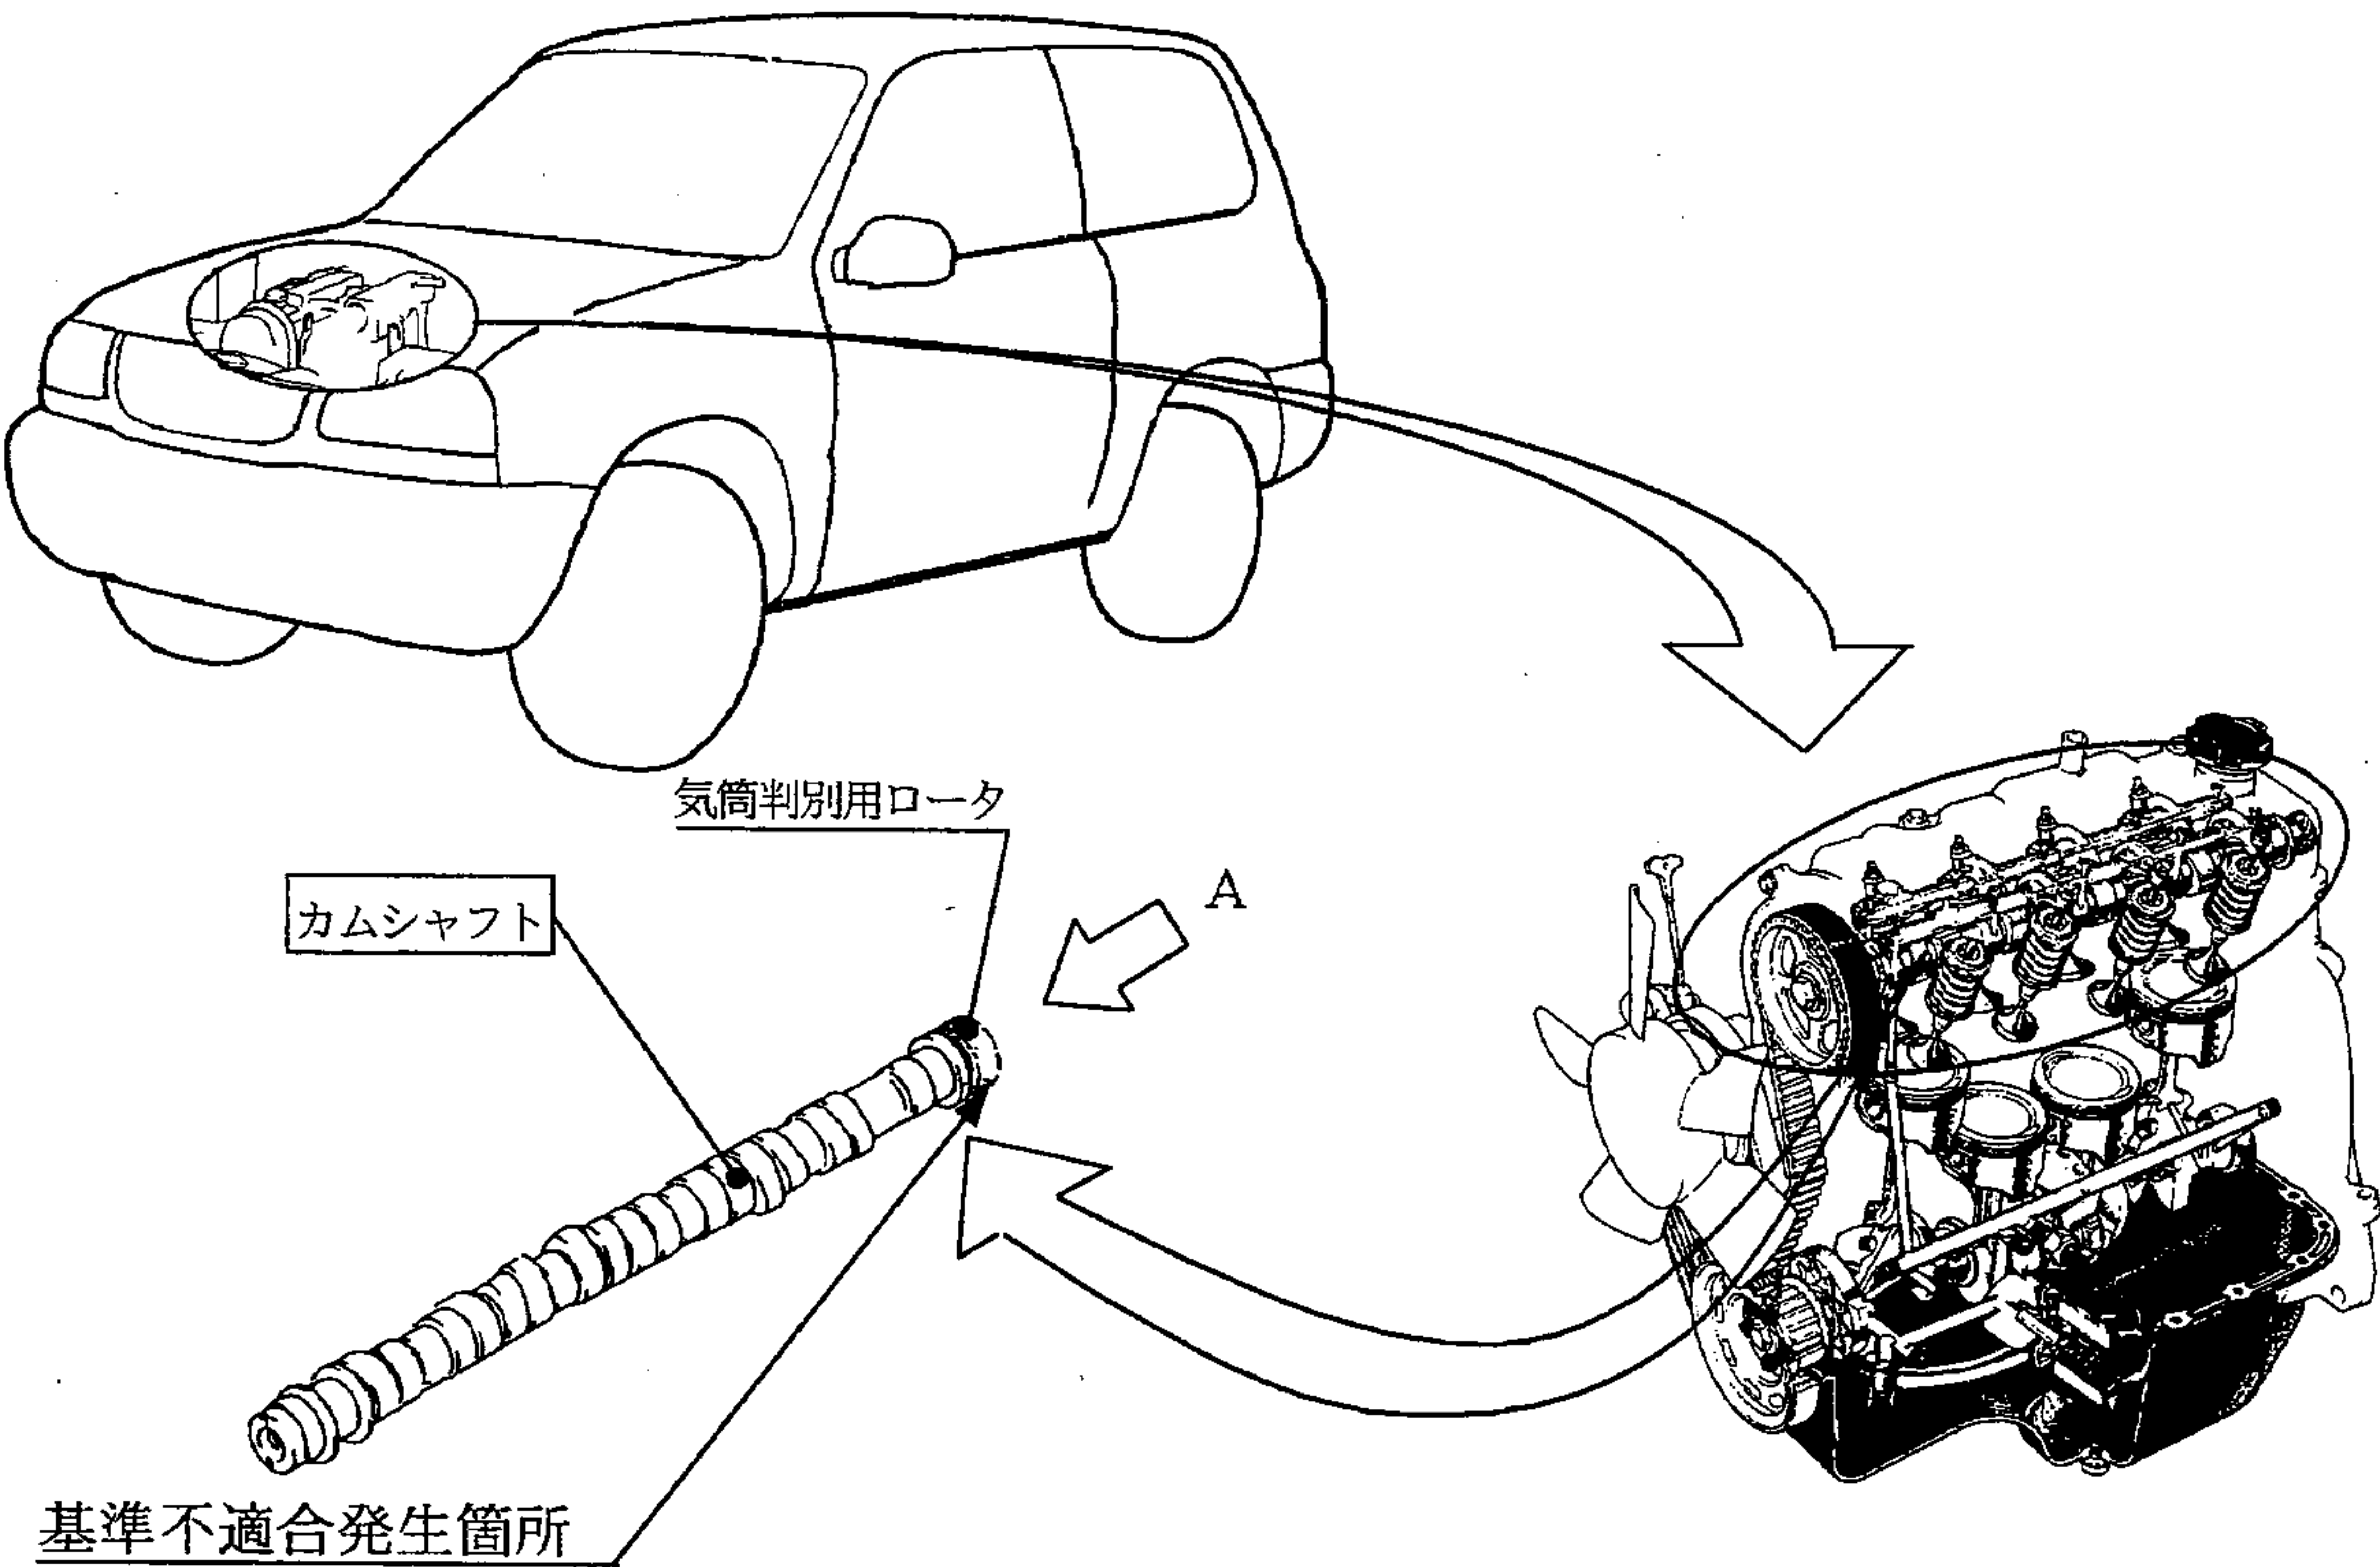
原動機において、カムシャフトに装着されている気筒判別用ロータの組み付け位置がズレたものがあるため、そのままの状態で使用を続けると、燃料供給タイミングに遅れが生じて失火し、円滑な原動機の回転が得られず、最悪の場合、触媒が損傷し、排出ガス値が基準を越えるおそれがある。

| 改善前 | 改善後 |
|---|---|
| | <p>改善の内容</p> <p>全車両、当該カムシャフトの気筒判別位置を点検し、不良品は良品のカムシャフトと交換する。</p> |

識別：ID プレートの下部に黒色のシールを貼付する。
