# 改善箇所説明図

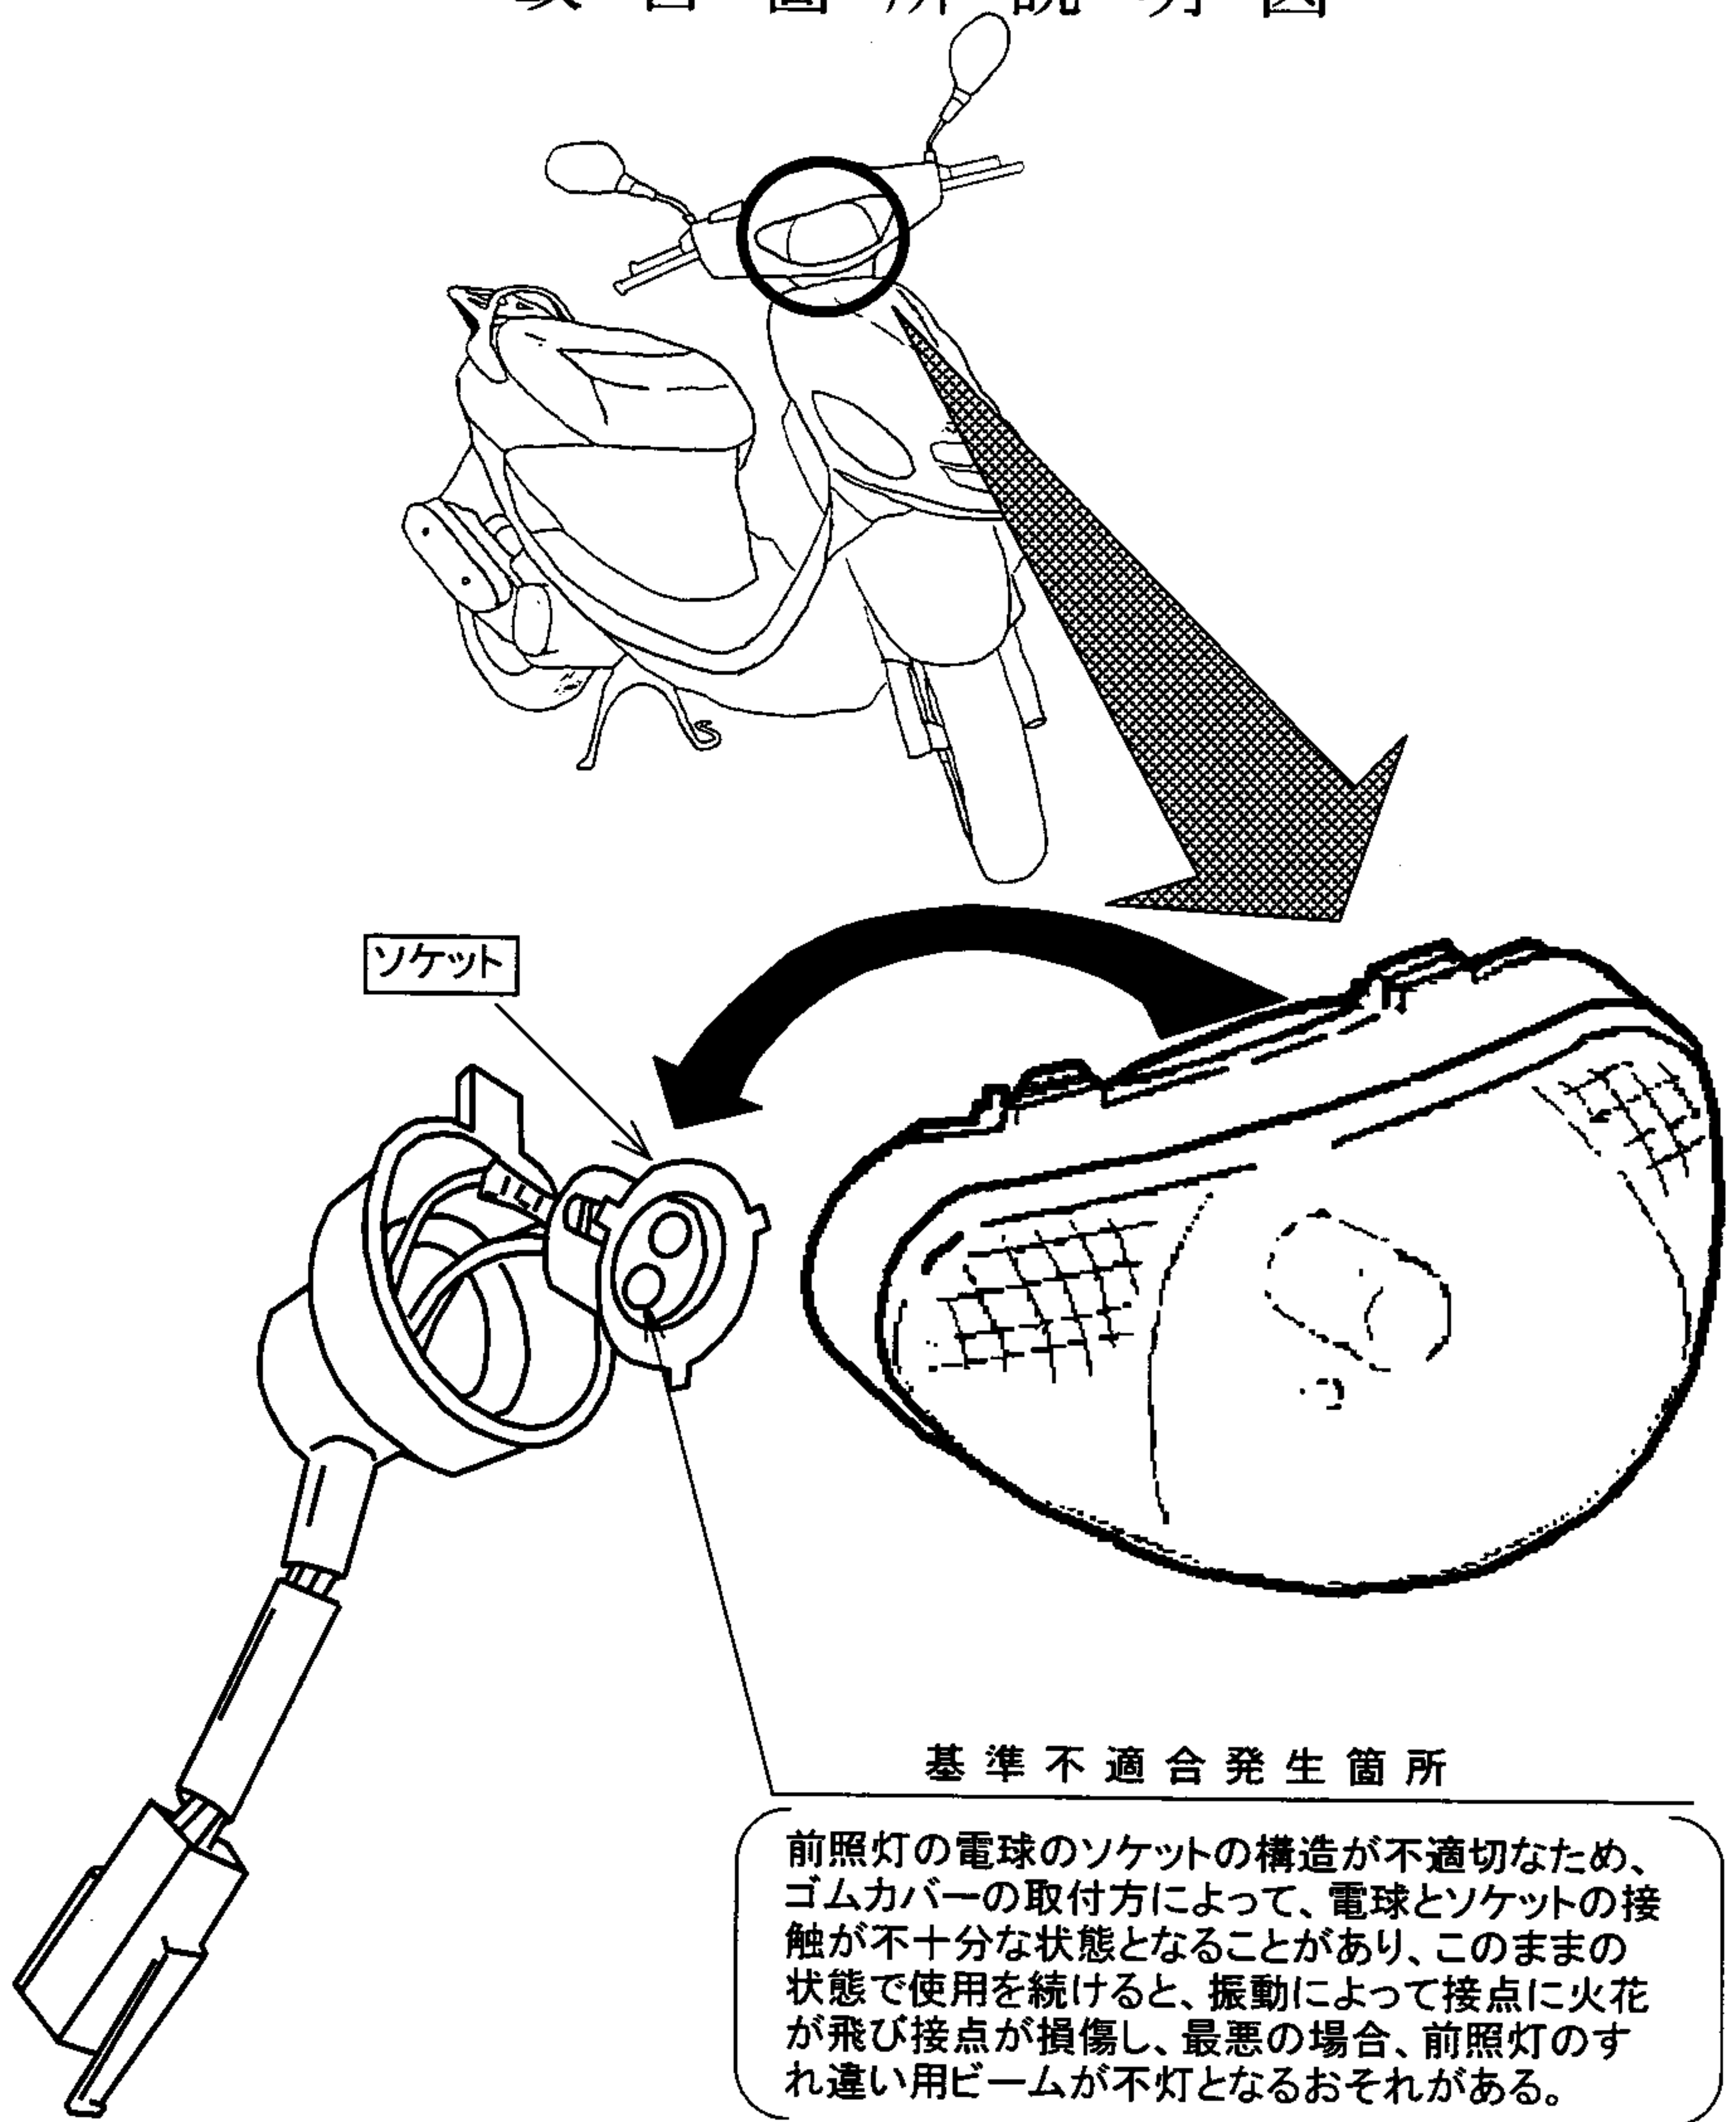
注：  は交換部品を示す。

識別：車わくの車台番号打刻位置付近に白色ペイントを塗布する。

改善の内容：全車両、当該ソケットを対策品と交換する。
