改善箇所説明図

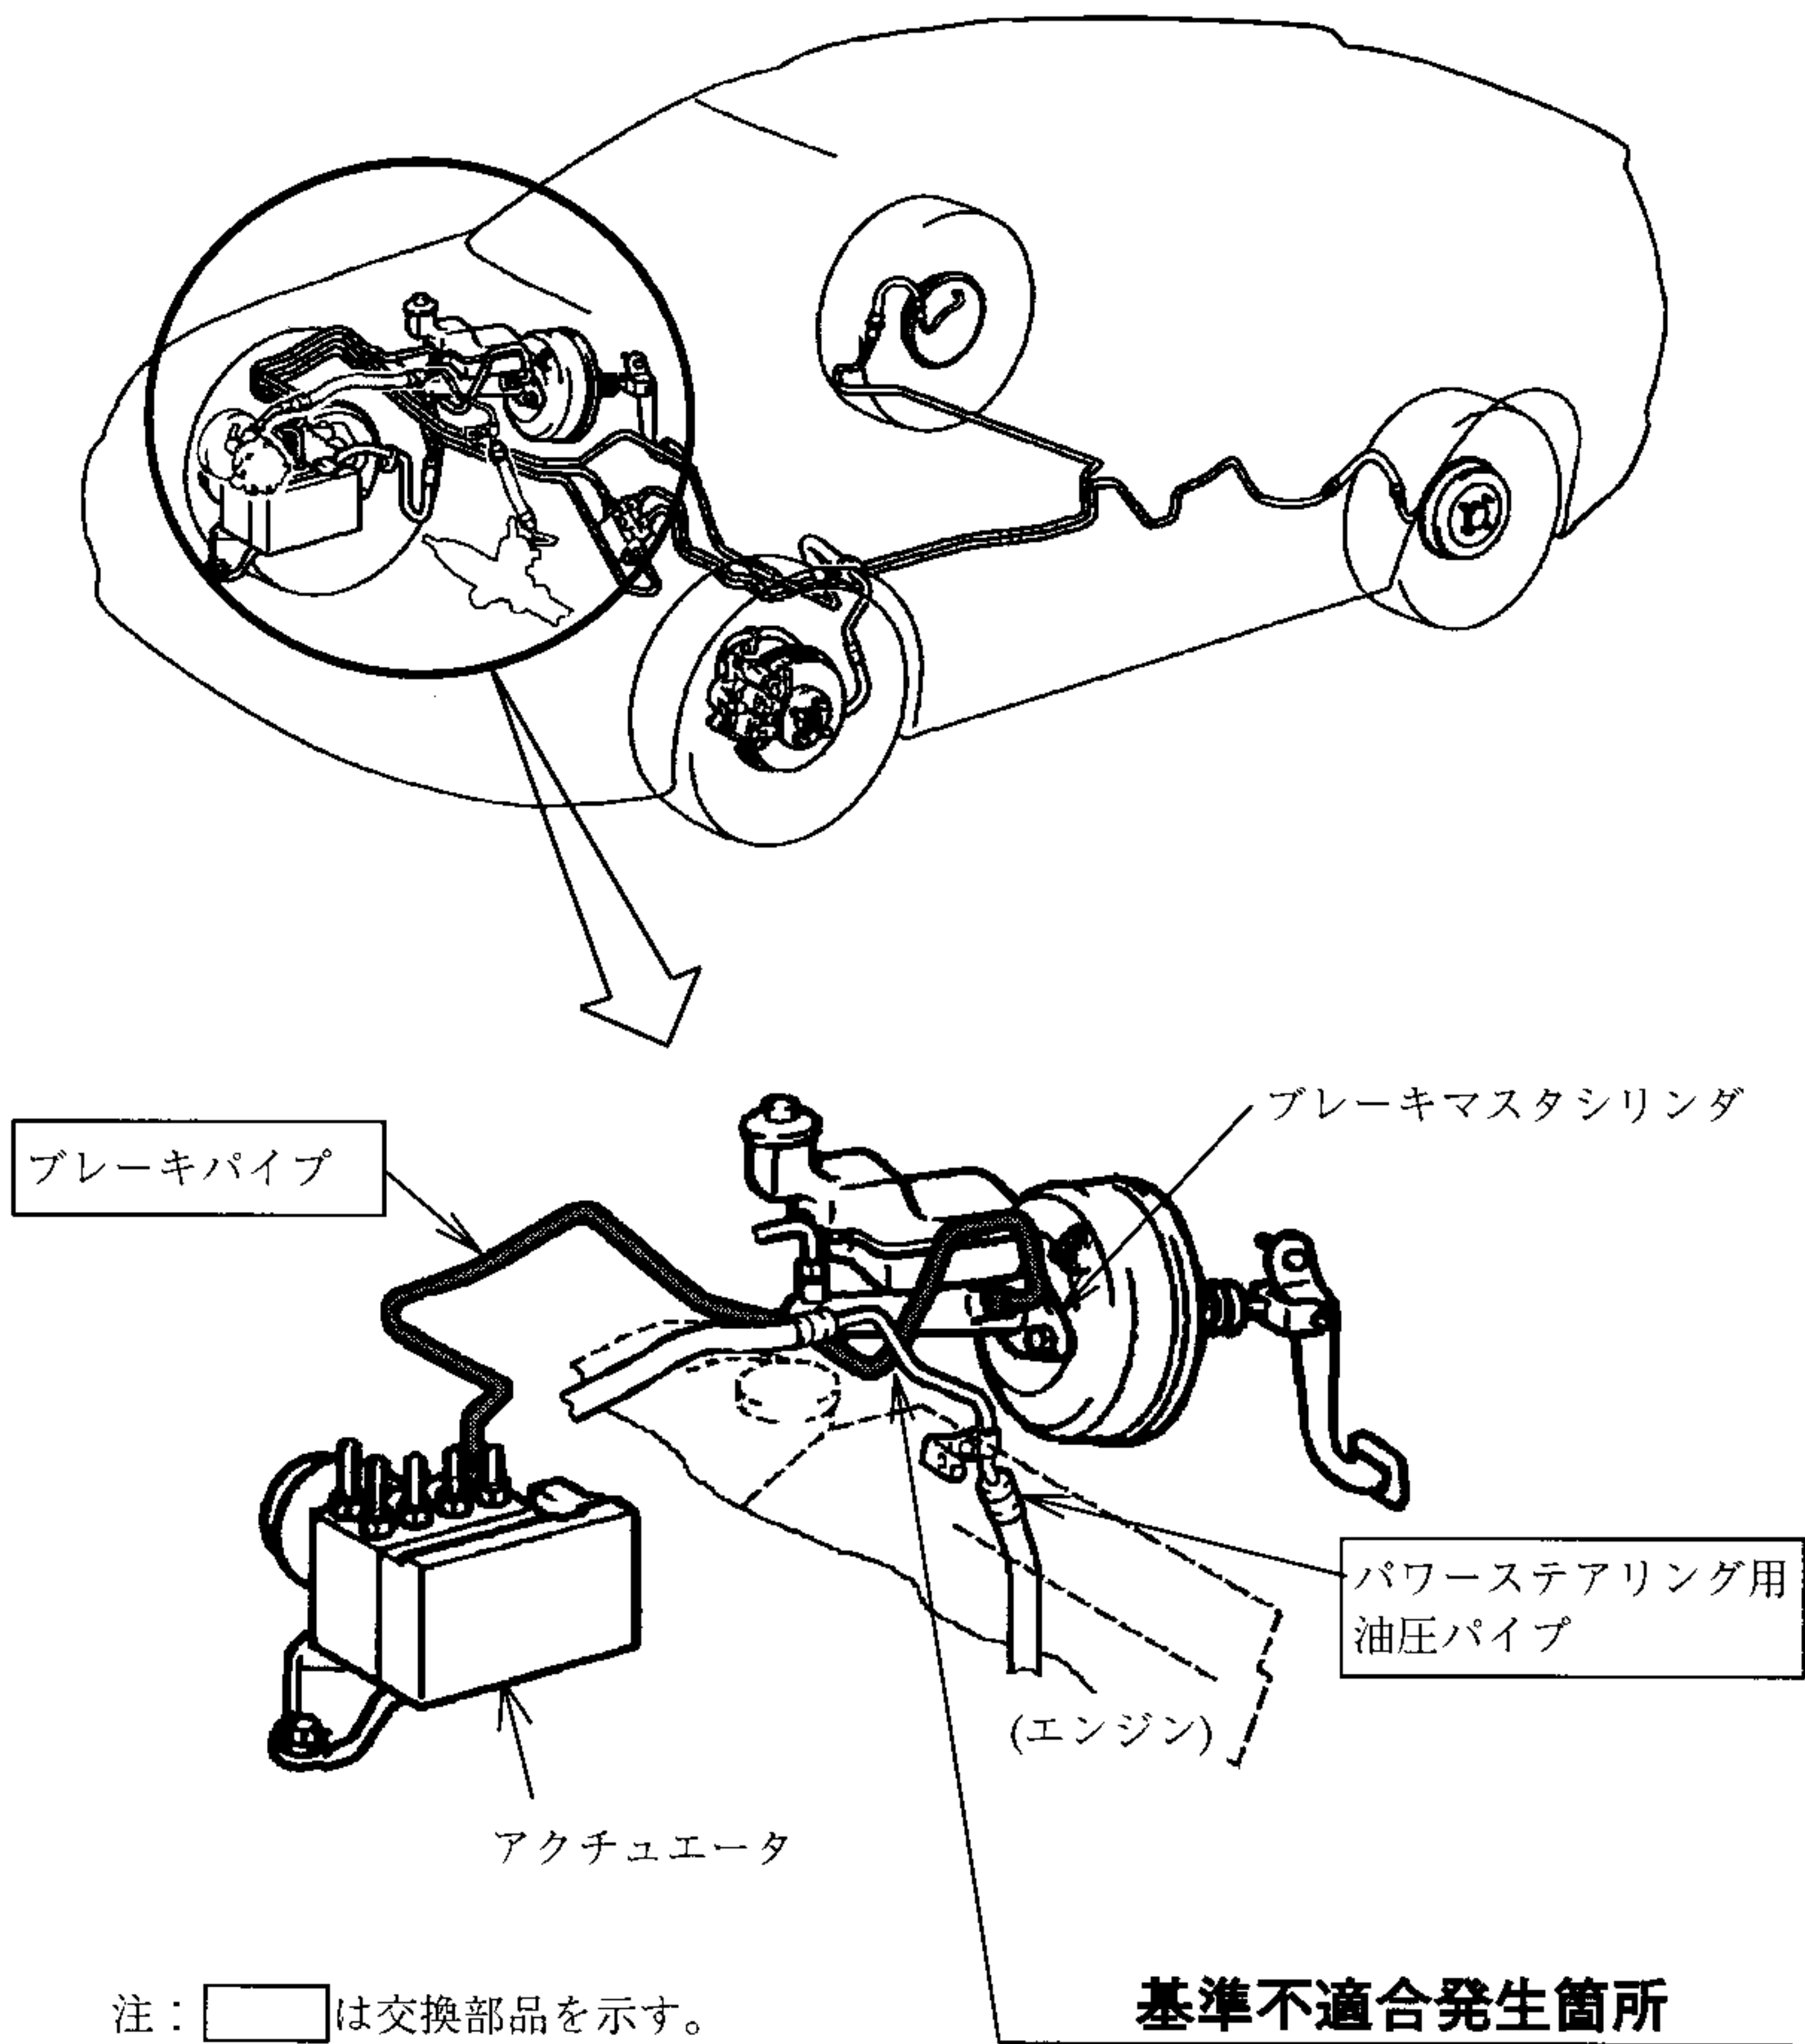
制動装置において、ブレーキマスタシリンダ（油圧発生部）からアクチュエータ（油圧制御部）までの間のブレーキパイプを組み付け時に変形させたものがあるため、そのままの状態で使用を続けると、原動機の振動等により当該ブレーキパイプがパワーステアリング用油圧パイプと接触して損傷し、最悪の場合、ブレーキ液が漏れて制動力が低下するおそれがある。

全車両点検し、組み付けが不適切なものは修正し、損傷しているものは良品と交換する。

識別：改善済車両にはエンジンルーム右側のボデーパネル上面（サスペンション取付部車両内側）に黄色ペイントを塗布する。
