# 改善箇所説明図

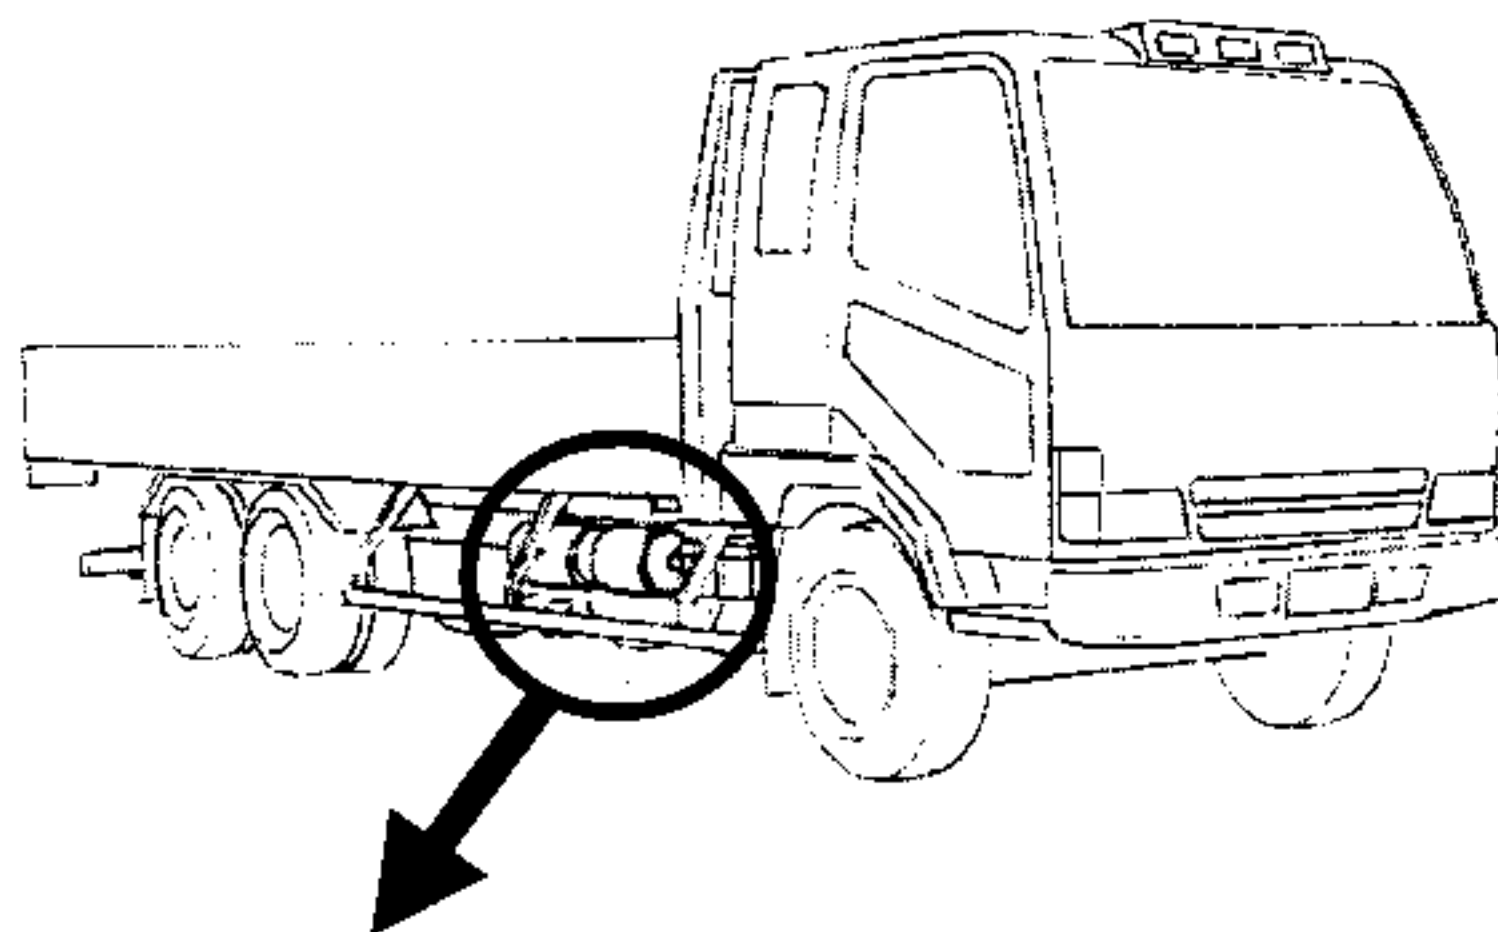
制動装置において、ブレーキ倍力装置のリレーバルブ部エア配管の組付けが正規の配管と相違しているため、当該ブレーキ配管の一部が損傷した場合に、他の1系統についても制動不能となるおそれがある。

全車両エア配管を正規に組み替える。

識別：騒音型式指定番号標取付位置下部に青色φ14の識別シールを貼付ける。
