## 改善箇所説明図

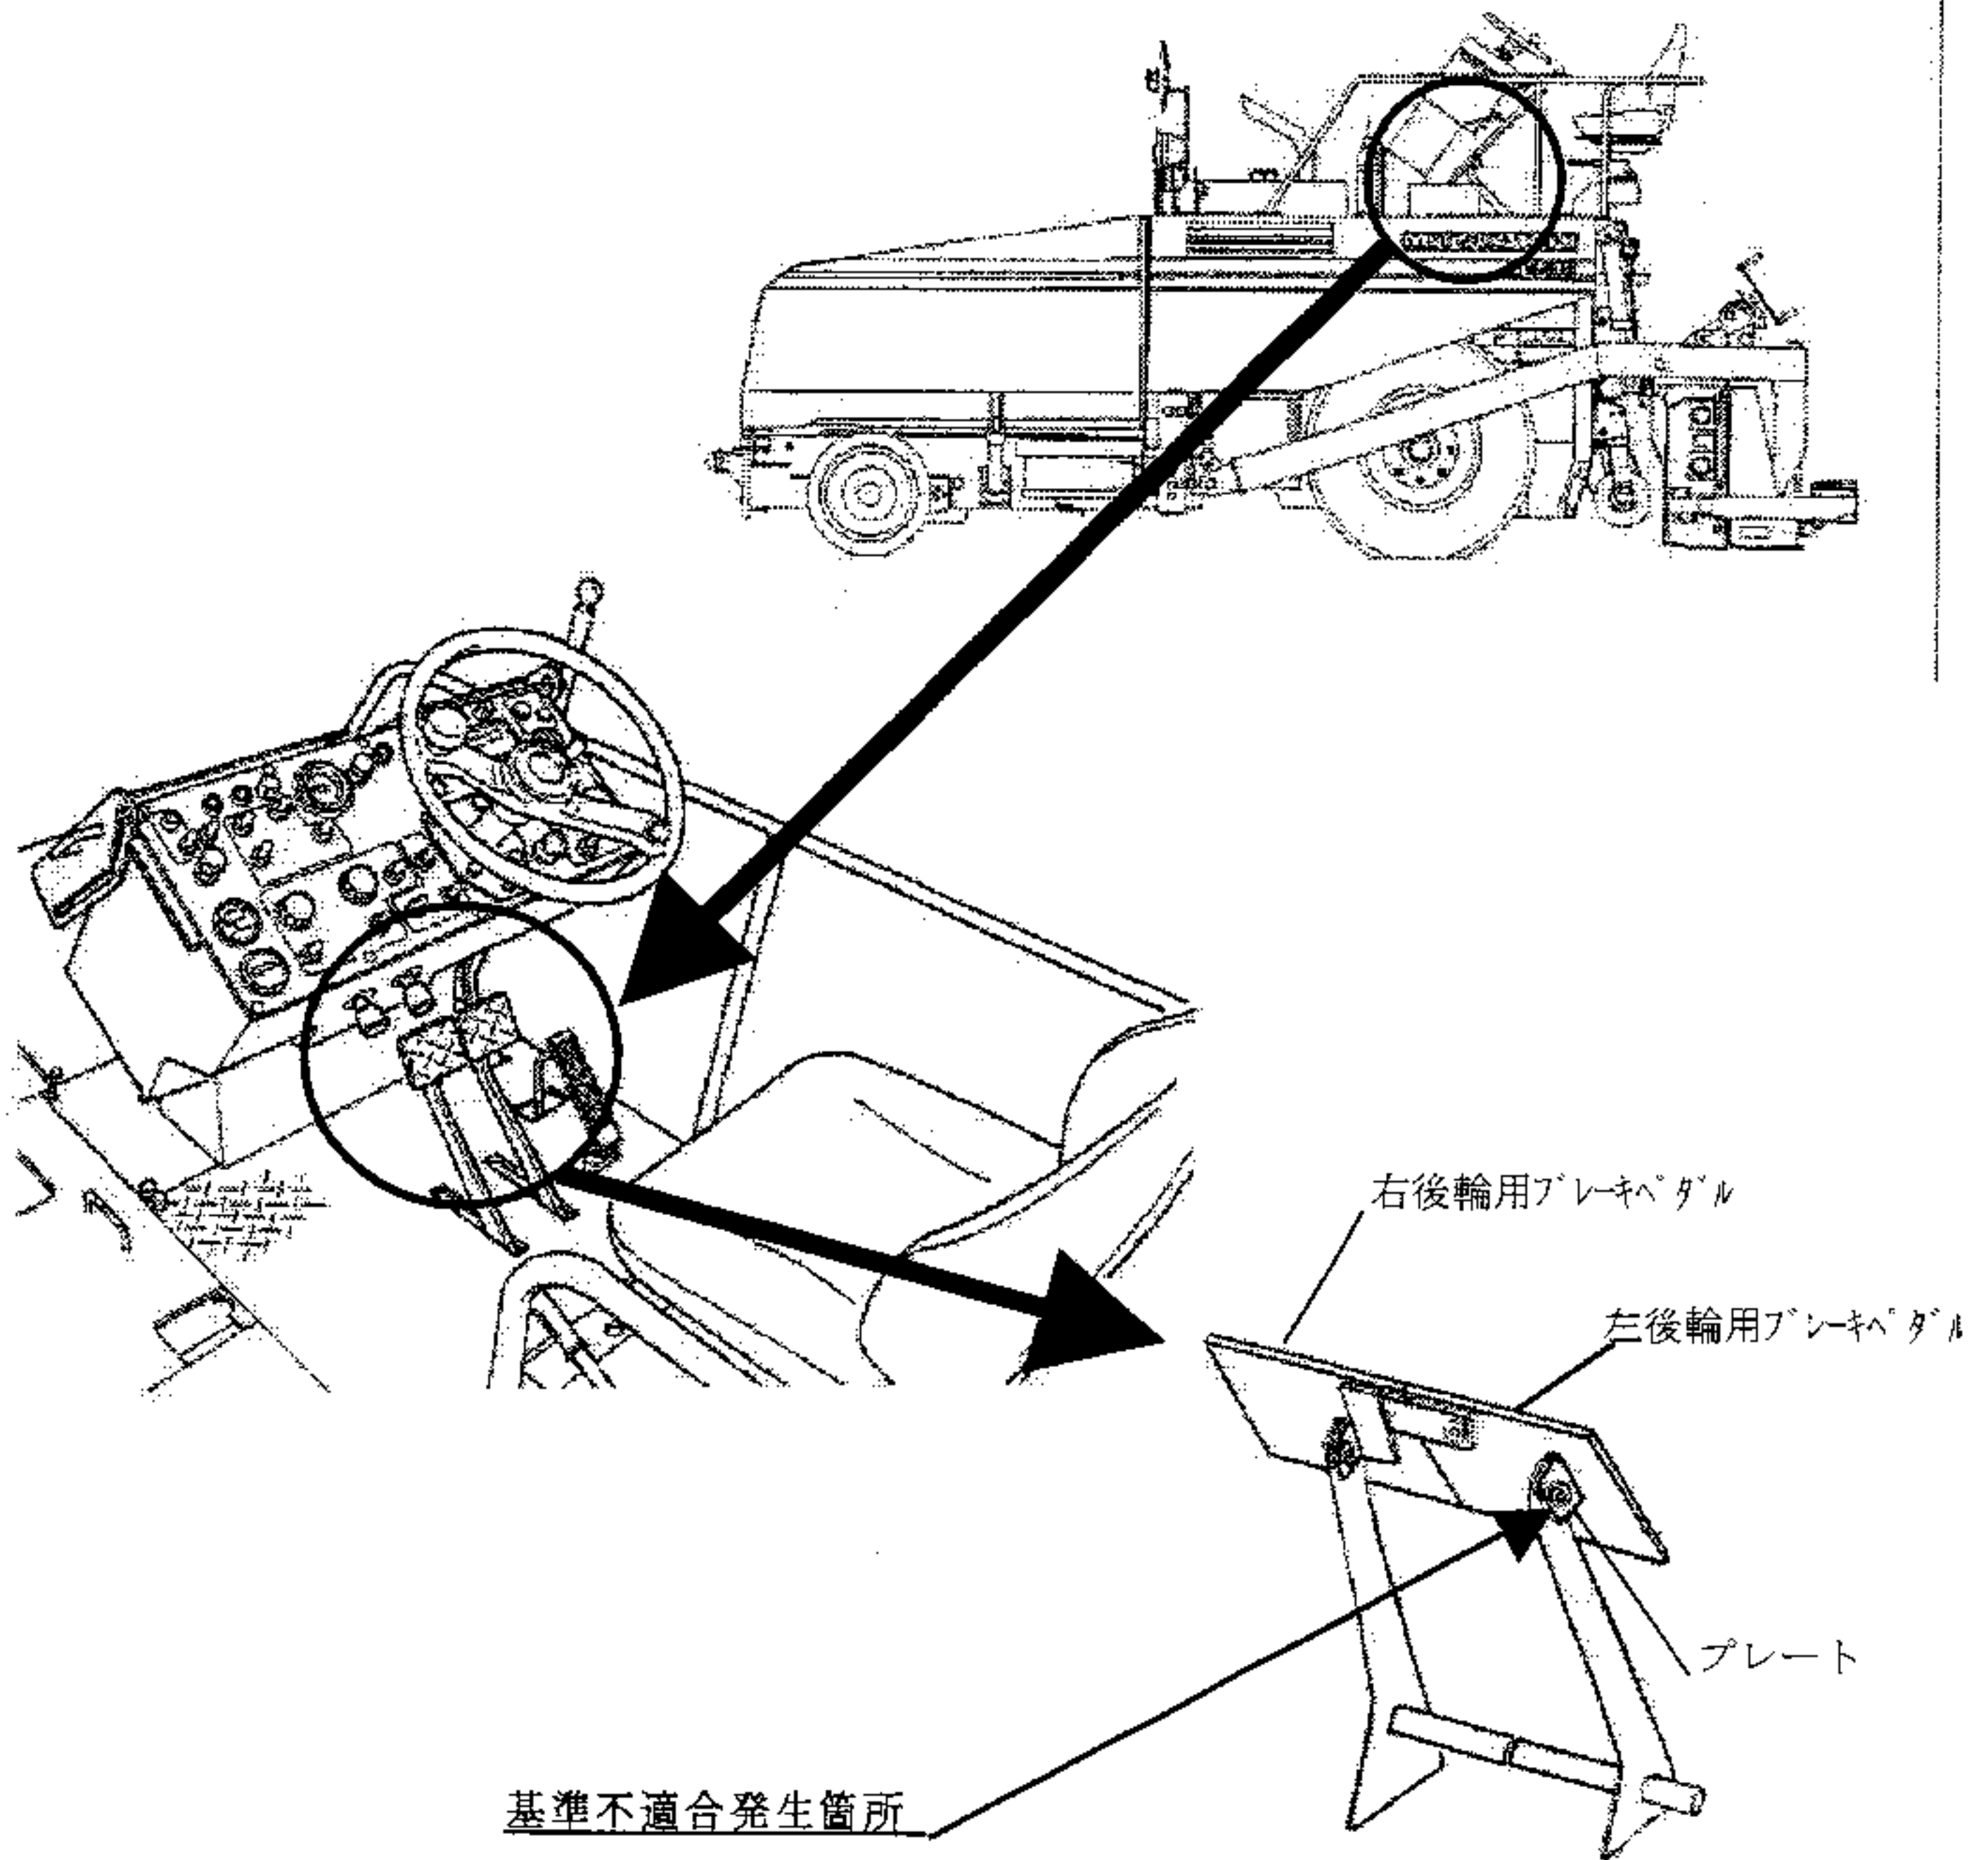
制動装置において、左後輪用ブレーキペダルの溶接強度が不足しているため、そのままの状態で使用を続けると、ペダルのプレート部分が脱落し、最悪の場合、左後輪の制動ができなくなるおそれがある。

全車両、当該ブレーキペダルを良品と交換する。
