## 改善箇所説明図

## 基準不適合発生箇所

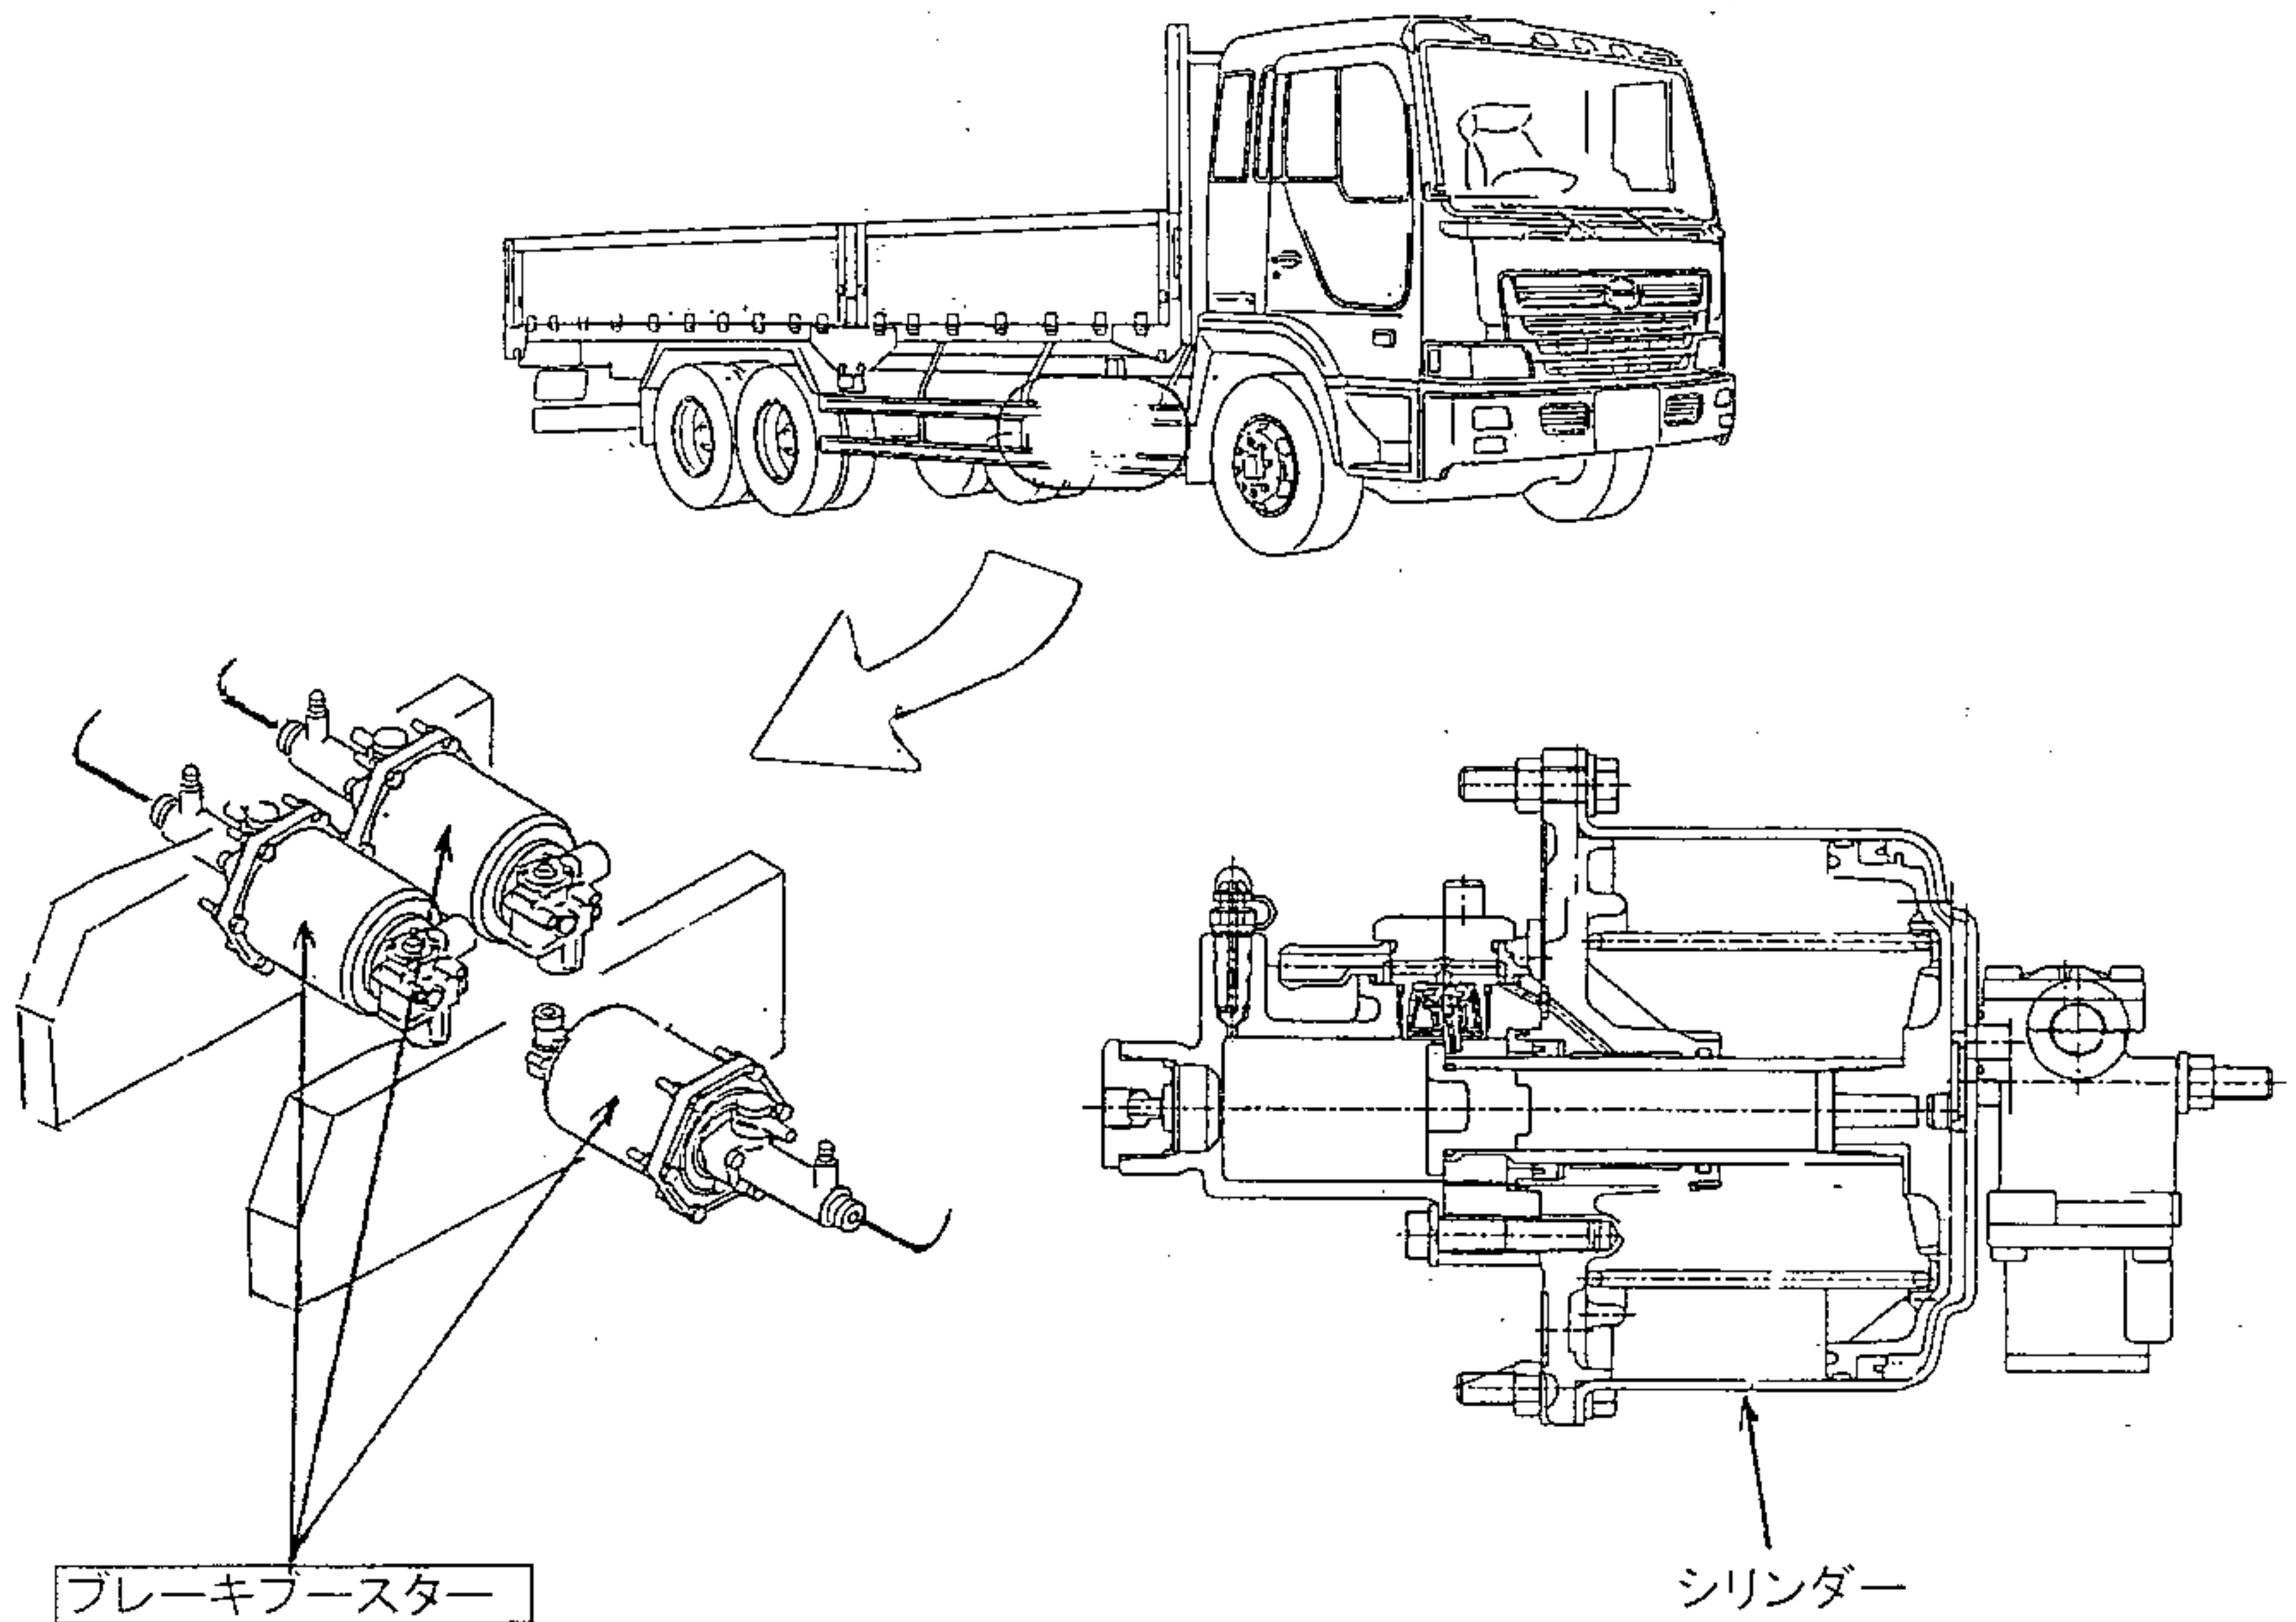
注：□は、交換部品を示す

制動装置において、ブレーキブースターのシリンダーに製造不良のものがあるため、主ブレーキを開放しても、ピストンが戻りきらないものがあり、そのままの状態で使用を続けると、ブレーキライニングとドラムが接触したままとなり、最悪の場合、ブレーキドラムが過熱、発炎するおそれがある。

全車両、当該部品を良品と交換する。

識別：黄色のペイントをネームプレート下に塗布する。
