## 改善箇所説明図

不具合発生部品  
コラムシフトレバー

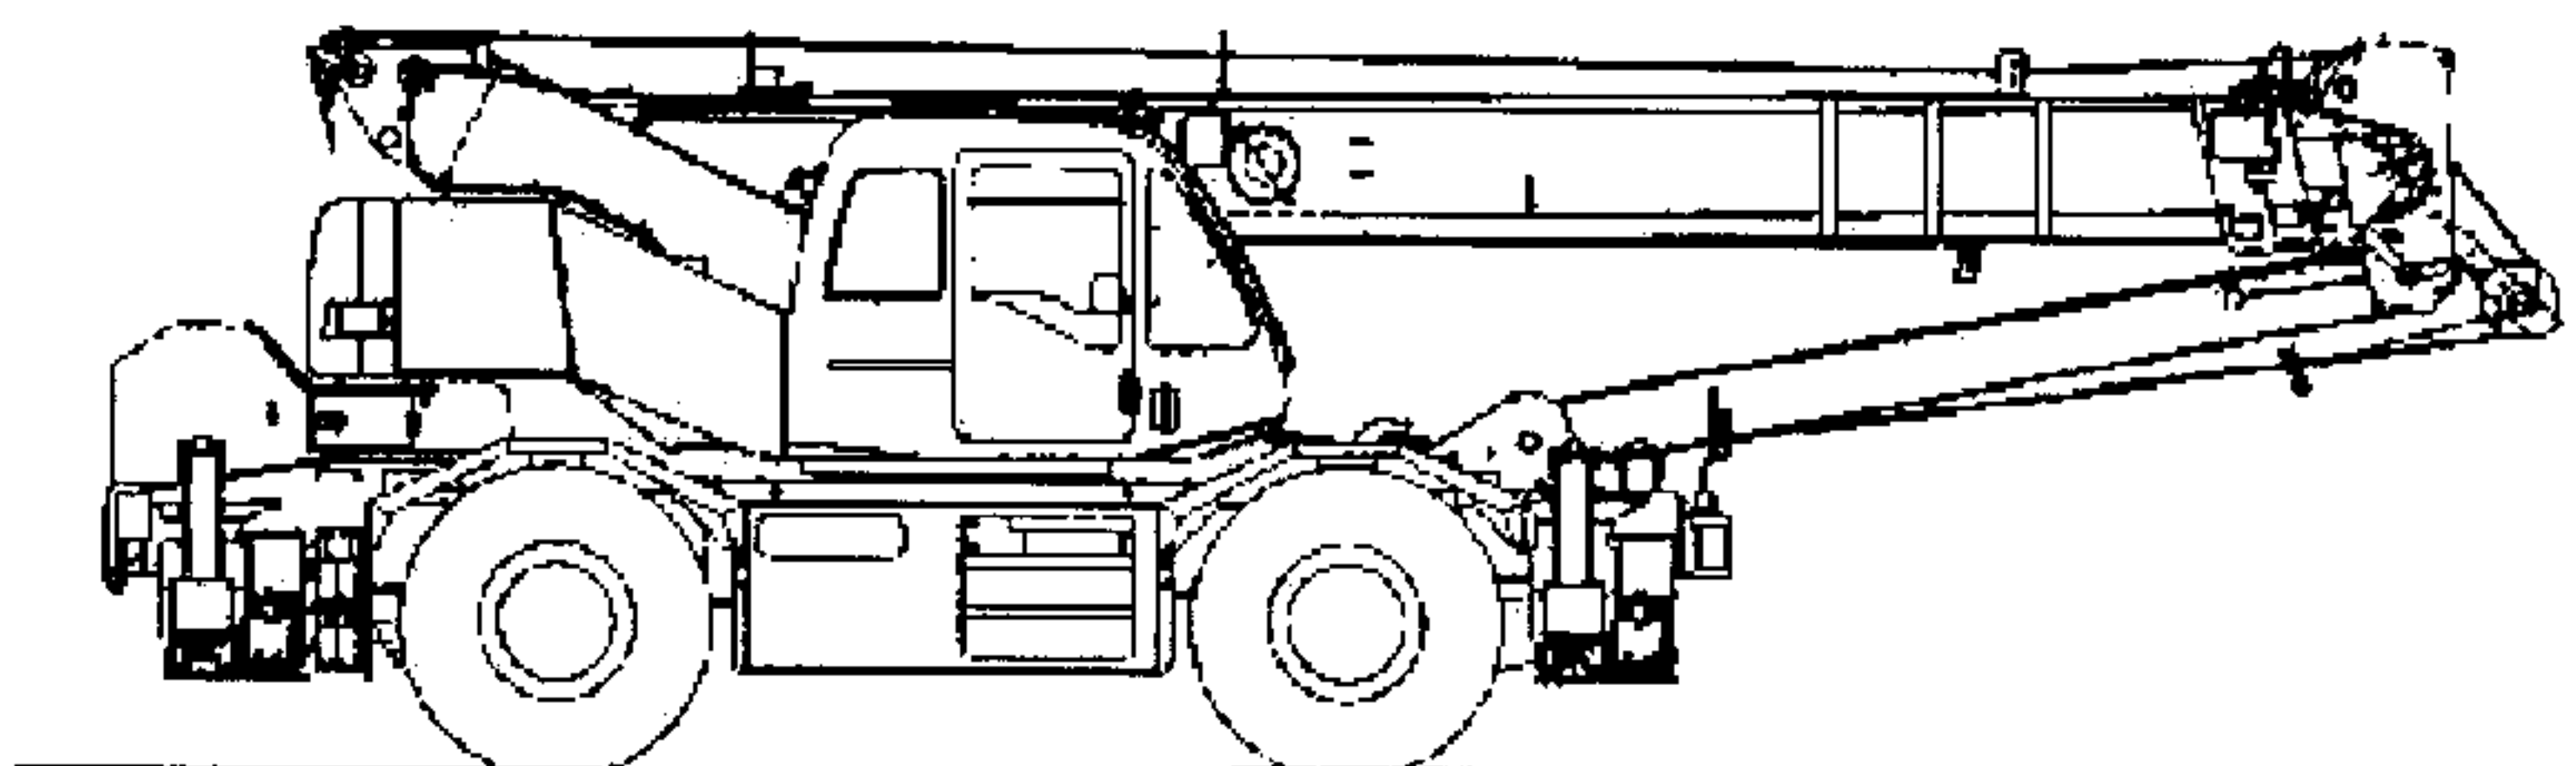
変速装置において、変速操作装置（コラムシフトレバー）に製造不良のものがあつたため、そのままの状態で使用を続けると、当該装置内の樹脂製ホルダーが破損することにより、レバーが作動不良を起こして変速操作が不能になり、最悪の場合、走行不能となるおそれがある。

全車両、当該コラムシフトレバーを良品と交換する。

コラムシフトレバーのケーブル部に白色テープを巻きつける。
