## 改善箇所説明図

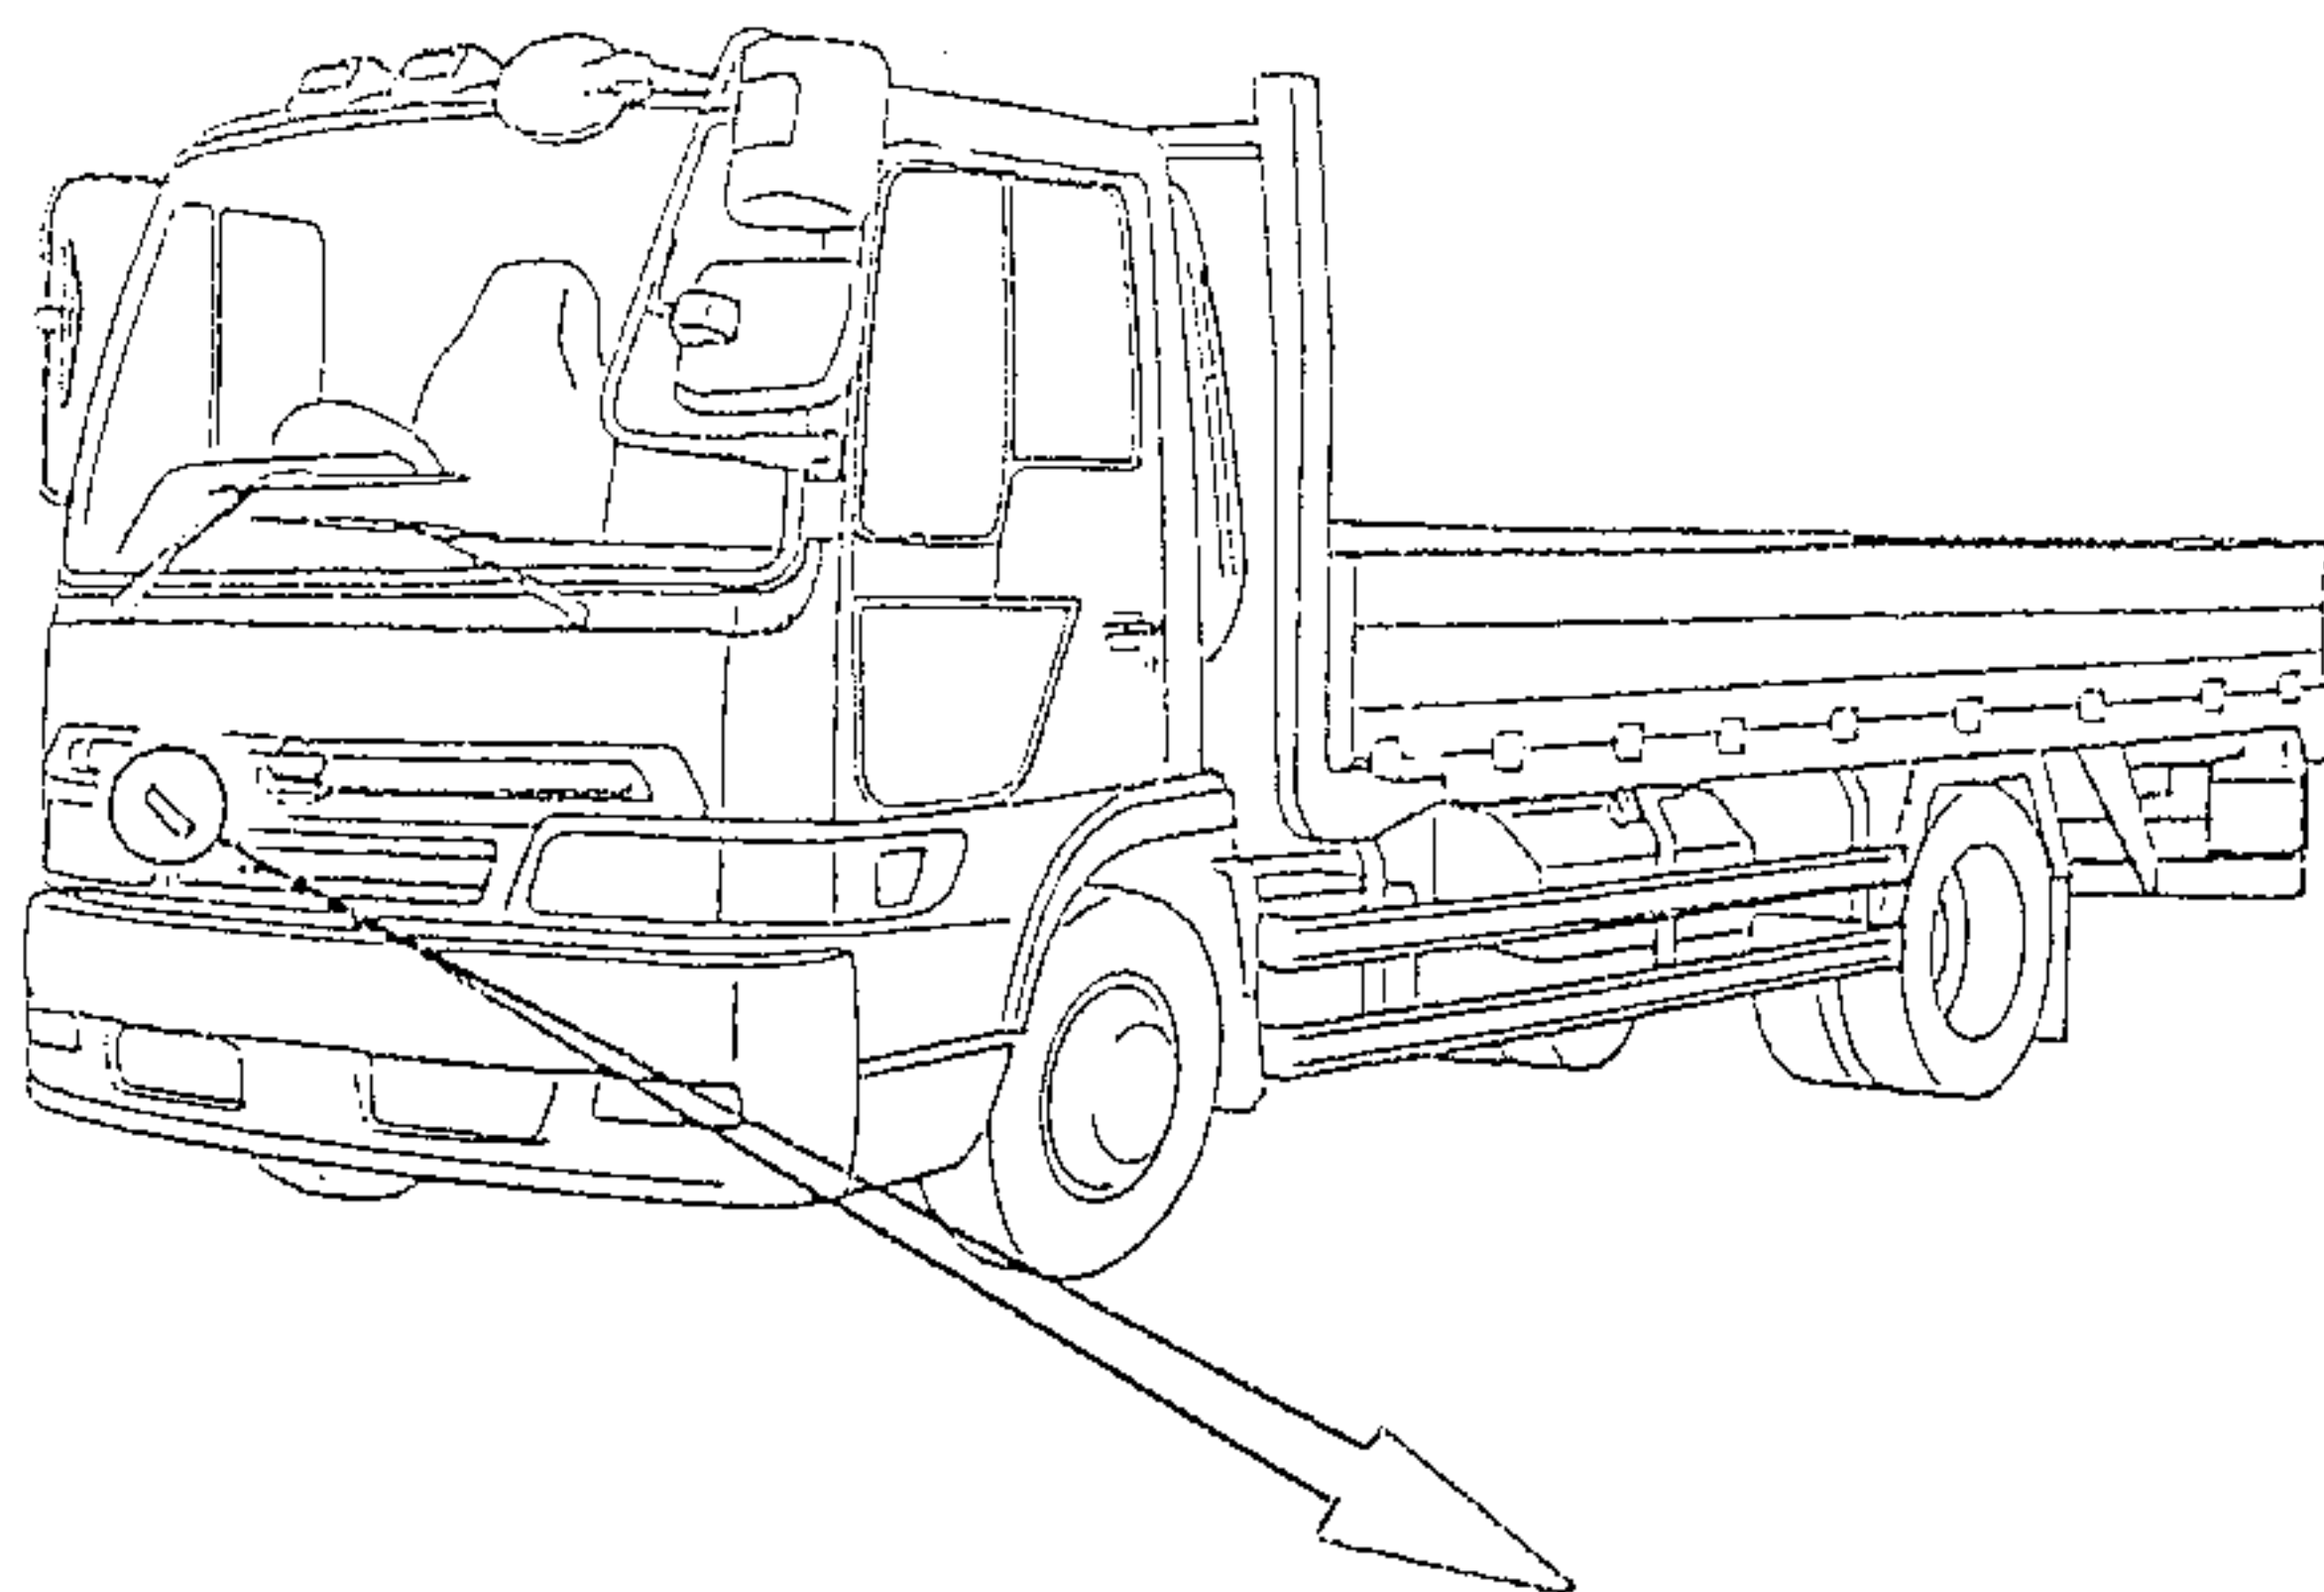
アクセルペダル

### 基準不適合発生箇所

加速装置において、アクセルペダルを全開状態で走行中に、同装置に装着されているEGR装置制御用リンク部に足がぶつかって、当該リンク部が正規の位置に戻らなくなることがあり、最悪の場合、アクセルペダルから足を離しても原動機の回転が下がらなくなるおそれがある。

### 改善の内容

全車両、当該リンク部が反転しないようストッパー付ブラケットと交換する。

識別：黄色ペイントをネームプレート右下のビス頭部に塗布する。

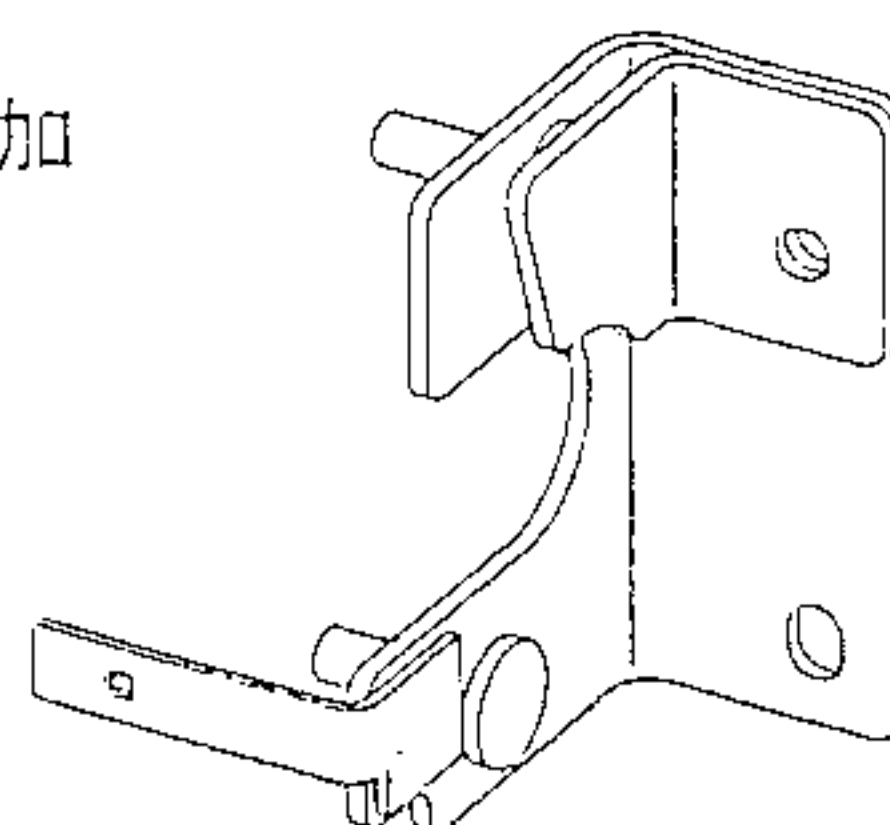
(改善後)

ストッパ  
プレート追加
