# 改善箇所説明図

## 基準不適合発生箇所

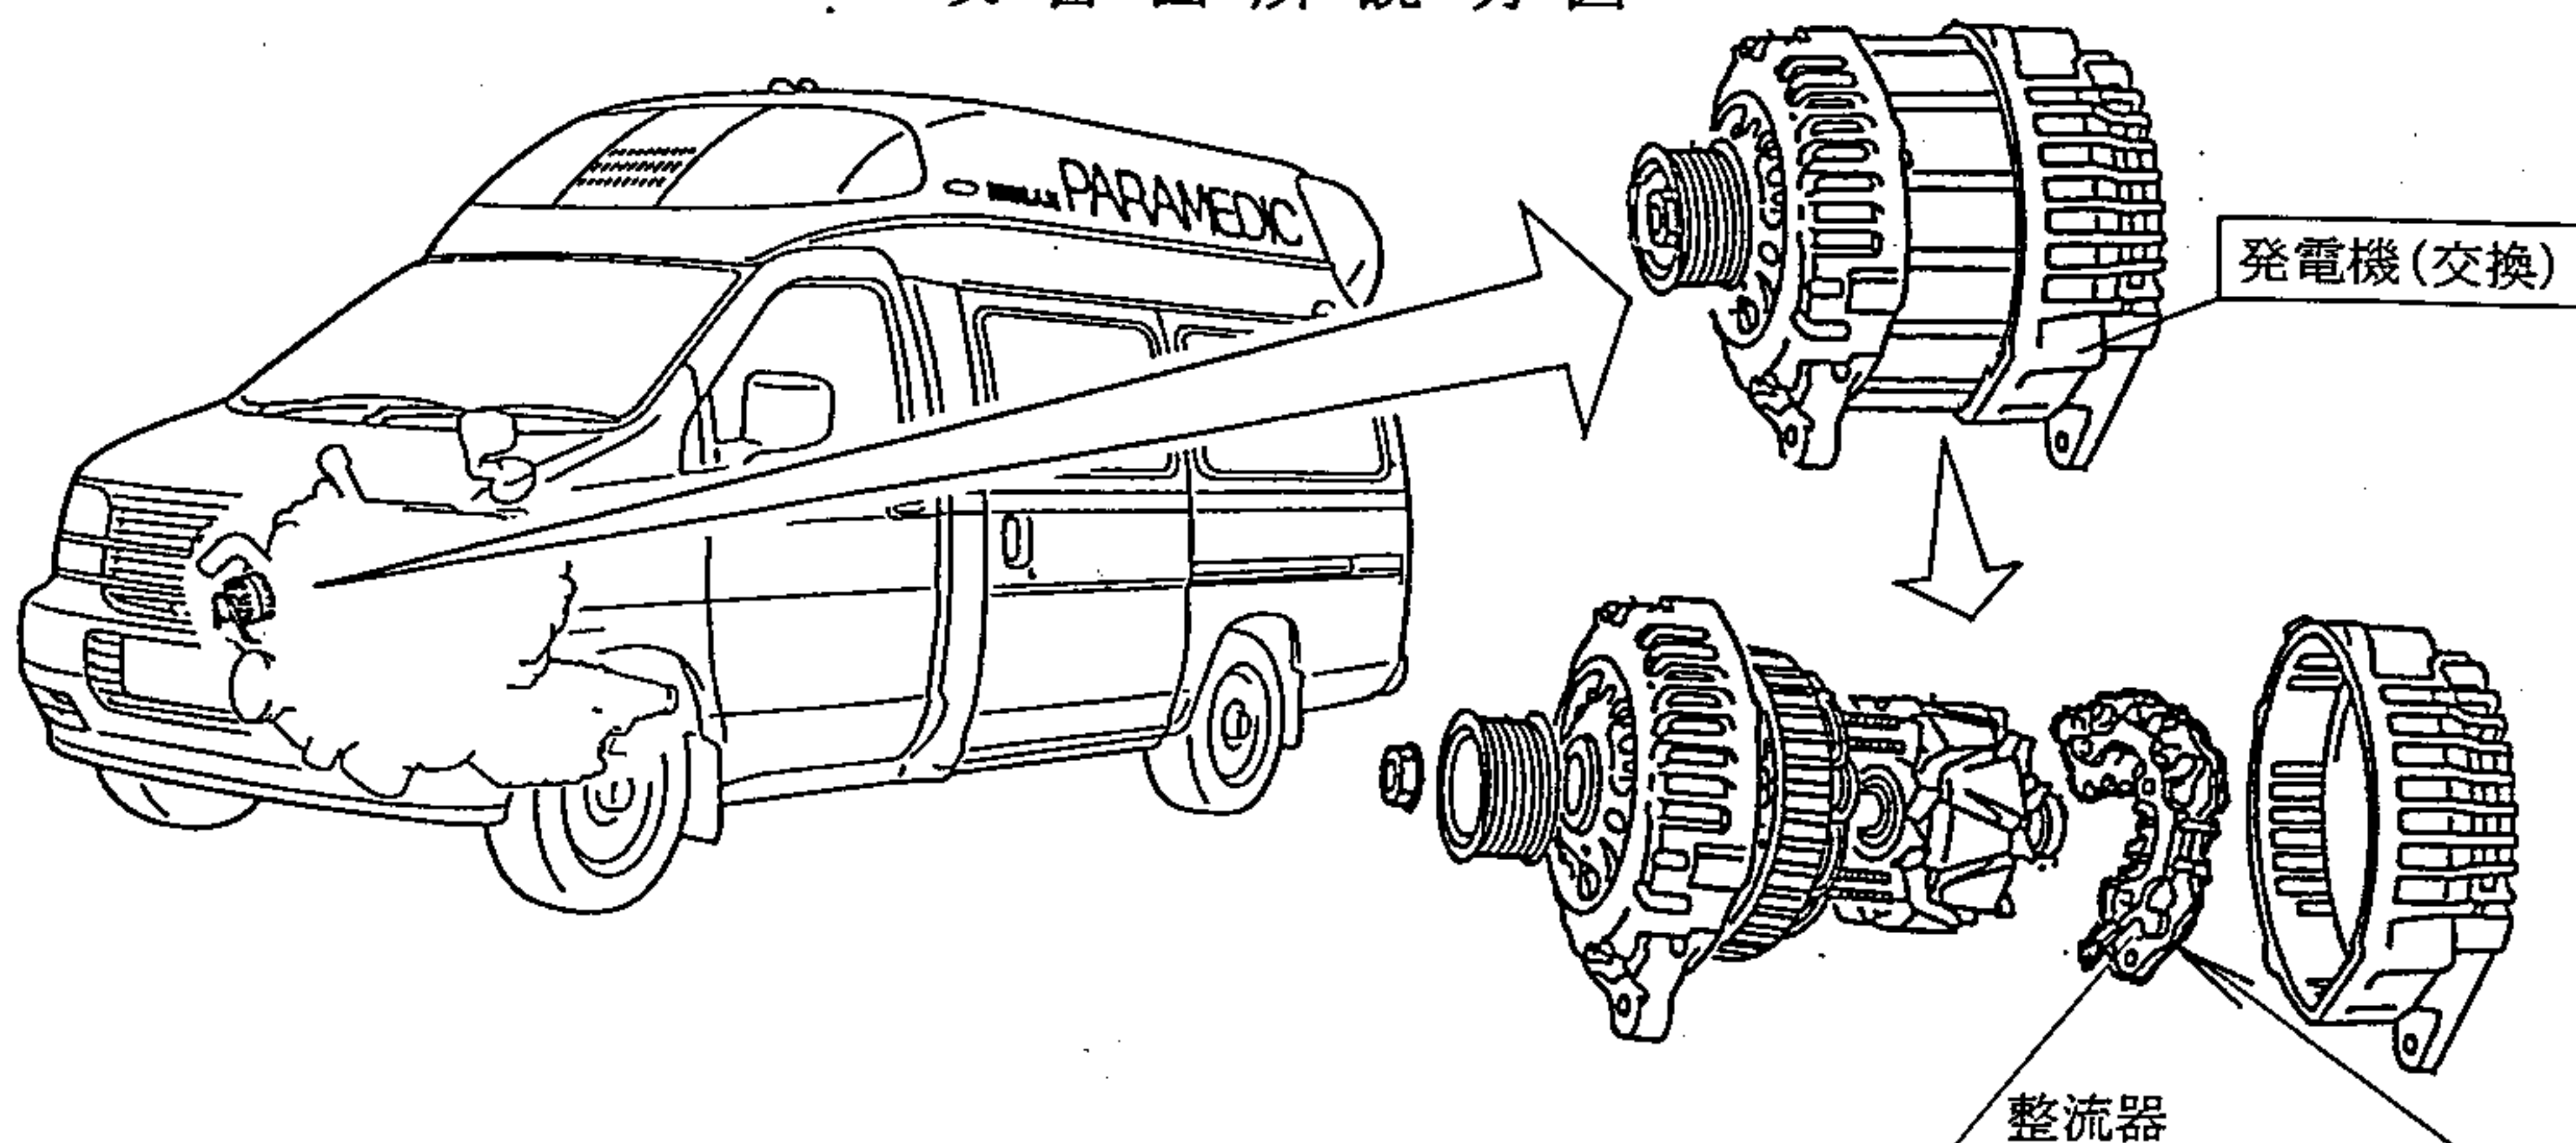
アイドル回転数を一般車より高く設定してある、高規格救急車等の発電機において、当該発電機に用いられているダイオードの定格電流が過小であるため、アイドルでの使用時間が長いと、ダイオードが過熱して損傷し、過大な電流が流れることにより発熱して樹脂部品が溶損し、最悪の場合、火災に至るおそれがある。

| | 改善前 | 改善後 |
| 整流器 | | |
| 電気配線 | | |

全車両、当該発電機を対策品と交換する。さらに当該発電機を対策品と交換することで、電気配線の容量が不足する車両については、電気配線を追加する。

識別：黄色のペイントをモデルナンバープレートの左横に塗布する。

注：   は、交換部品および追加部品を示す。
