## 改善箇所説明図

### 基準不適合発生箇所

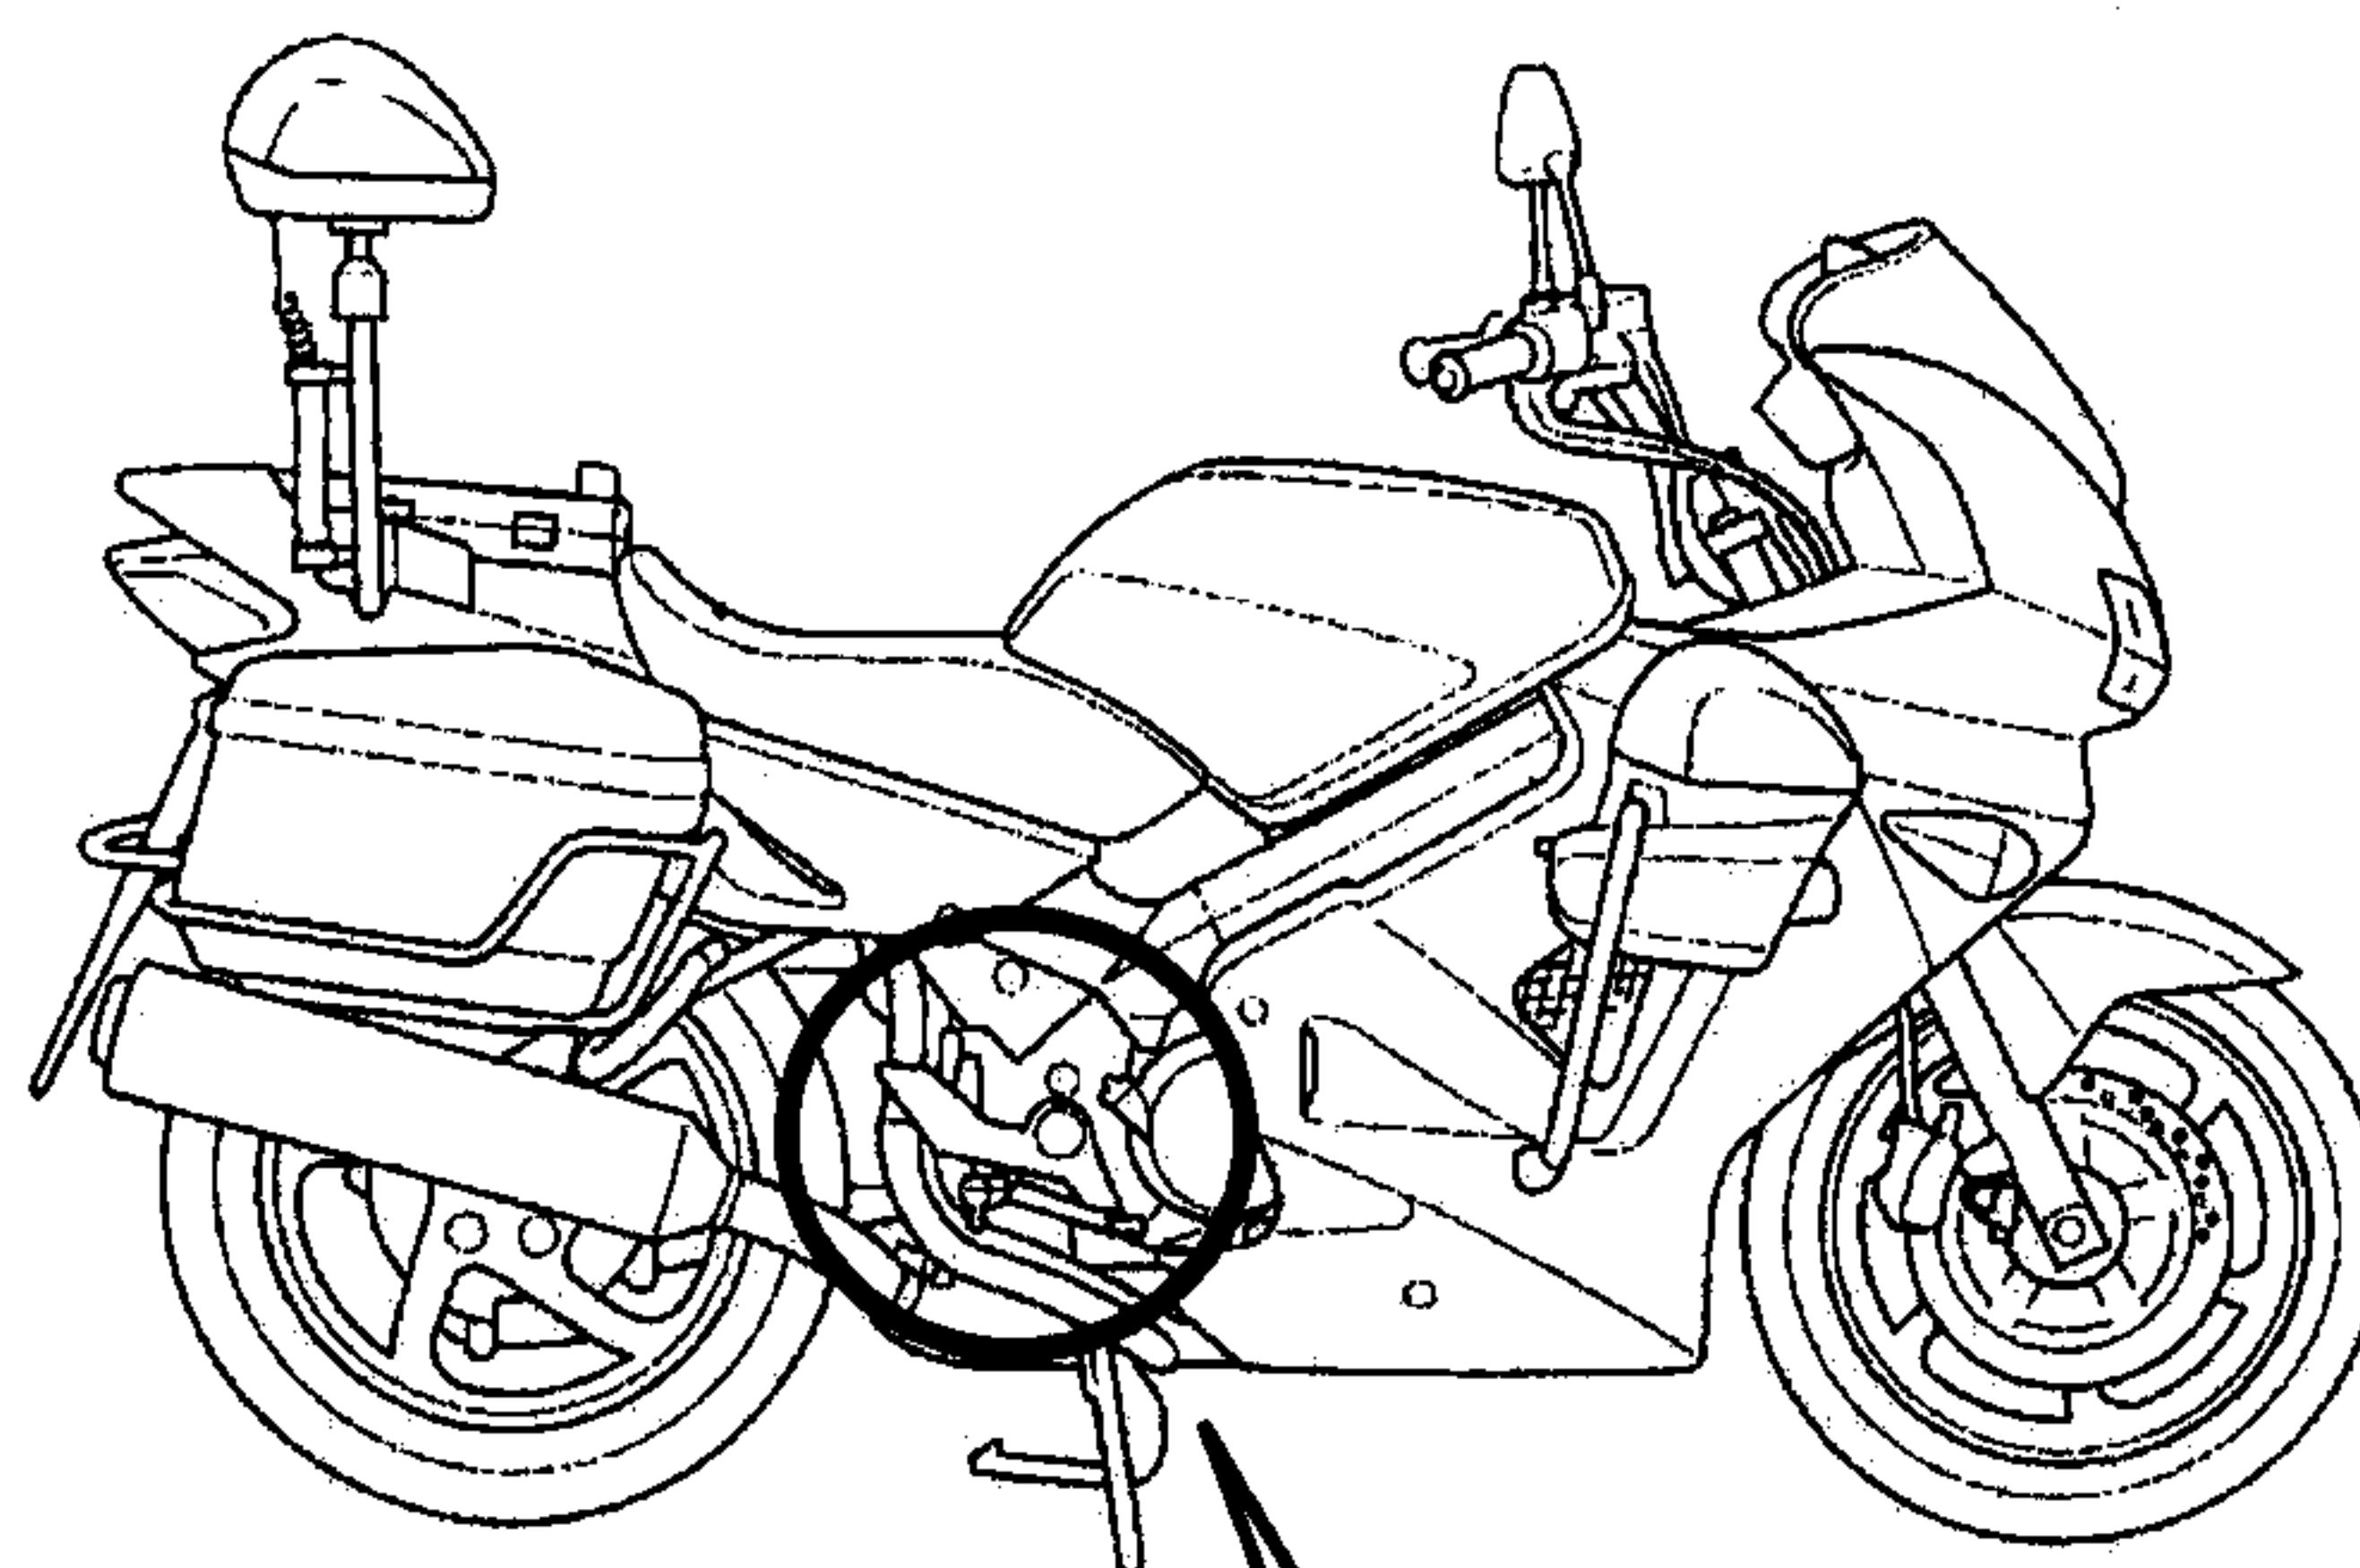
後輪ブレーキマスターシリンダー

ボルト

二輪警察専用車の制動装置において、後輪ブレーキマスターシリンダーを固定するボルトの締付け力が不足しているものがあるため、そのままの状態で使用を続けると、最悪の場合、当該ボルトが脱落し、ブレーキペダルを踏んでも後輪が制動しなくなるおそれがある。

後輪ブレーキペダル

全車両、当該ボルトの締付け力を点検し、規定値以下のものは、規定値で締付ける。

識別：型式認定番号付近に黄色ペイントを塗布する。
