## 改善箇所説明図

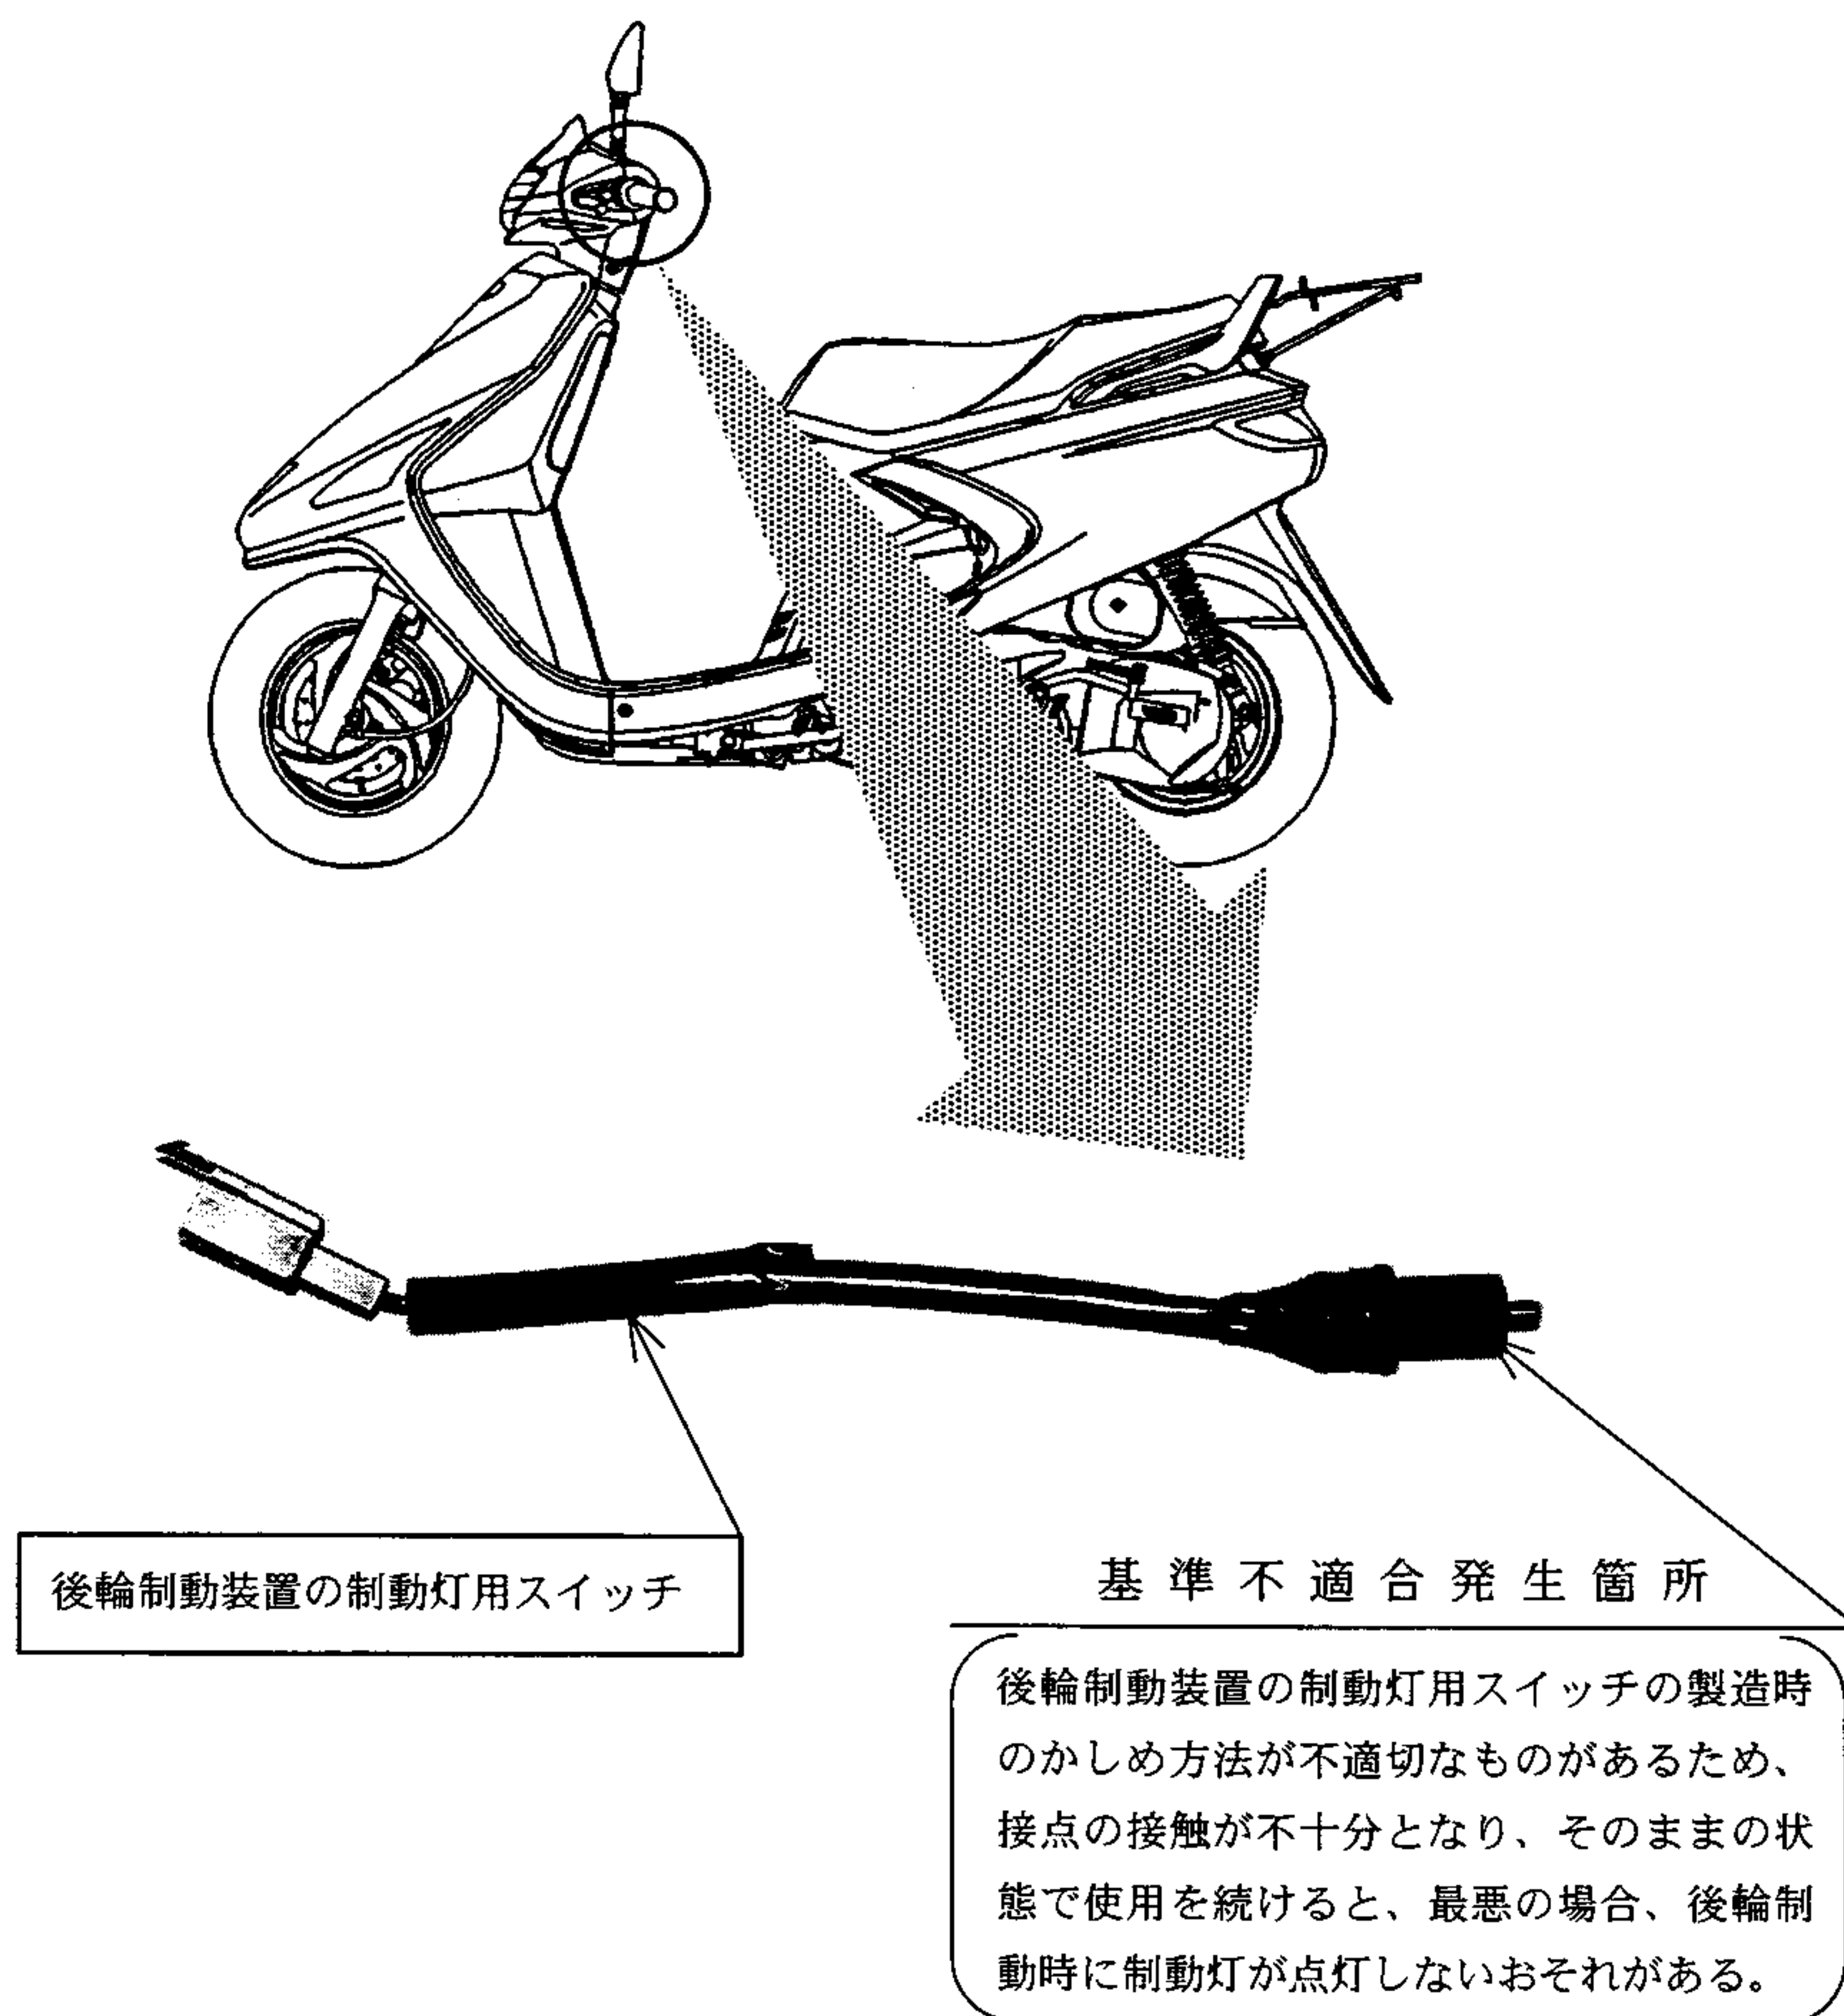
注：  は交換部品を示す。

改善の内容：全車両、当該後輪制動装置の制動灯用スイッチを良品と交換する。

識別：車体左側サイドスタンド取付部付近に白色ペイントを塗布する。
