## 改善箇所説明図

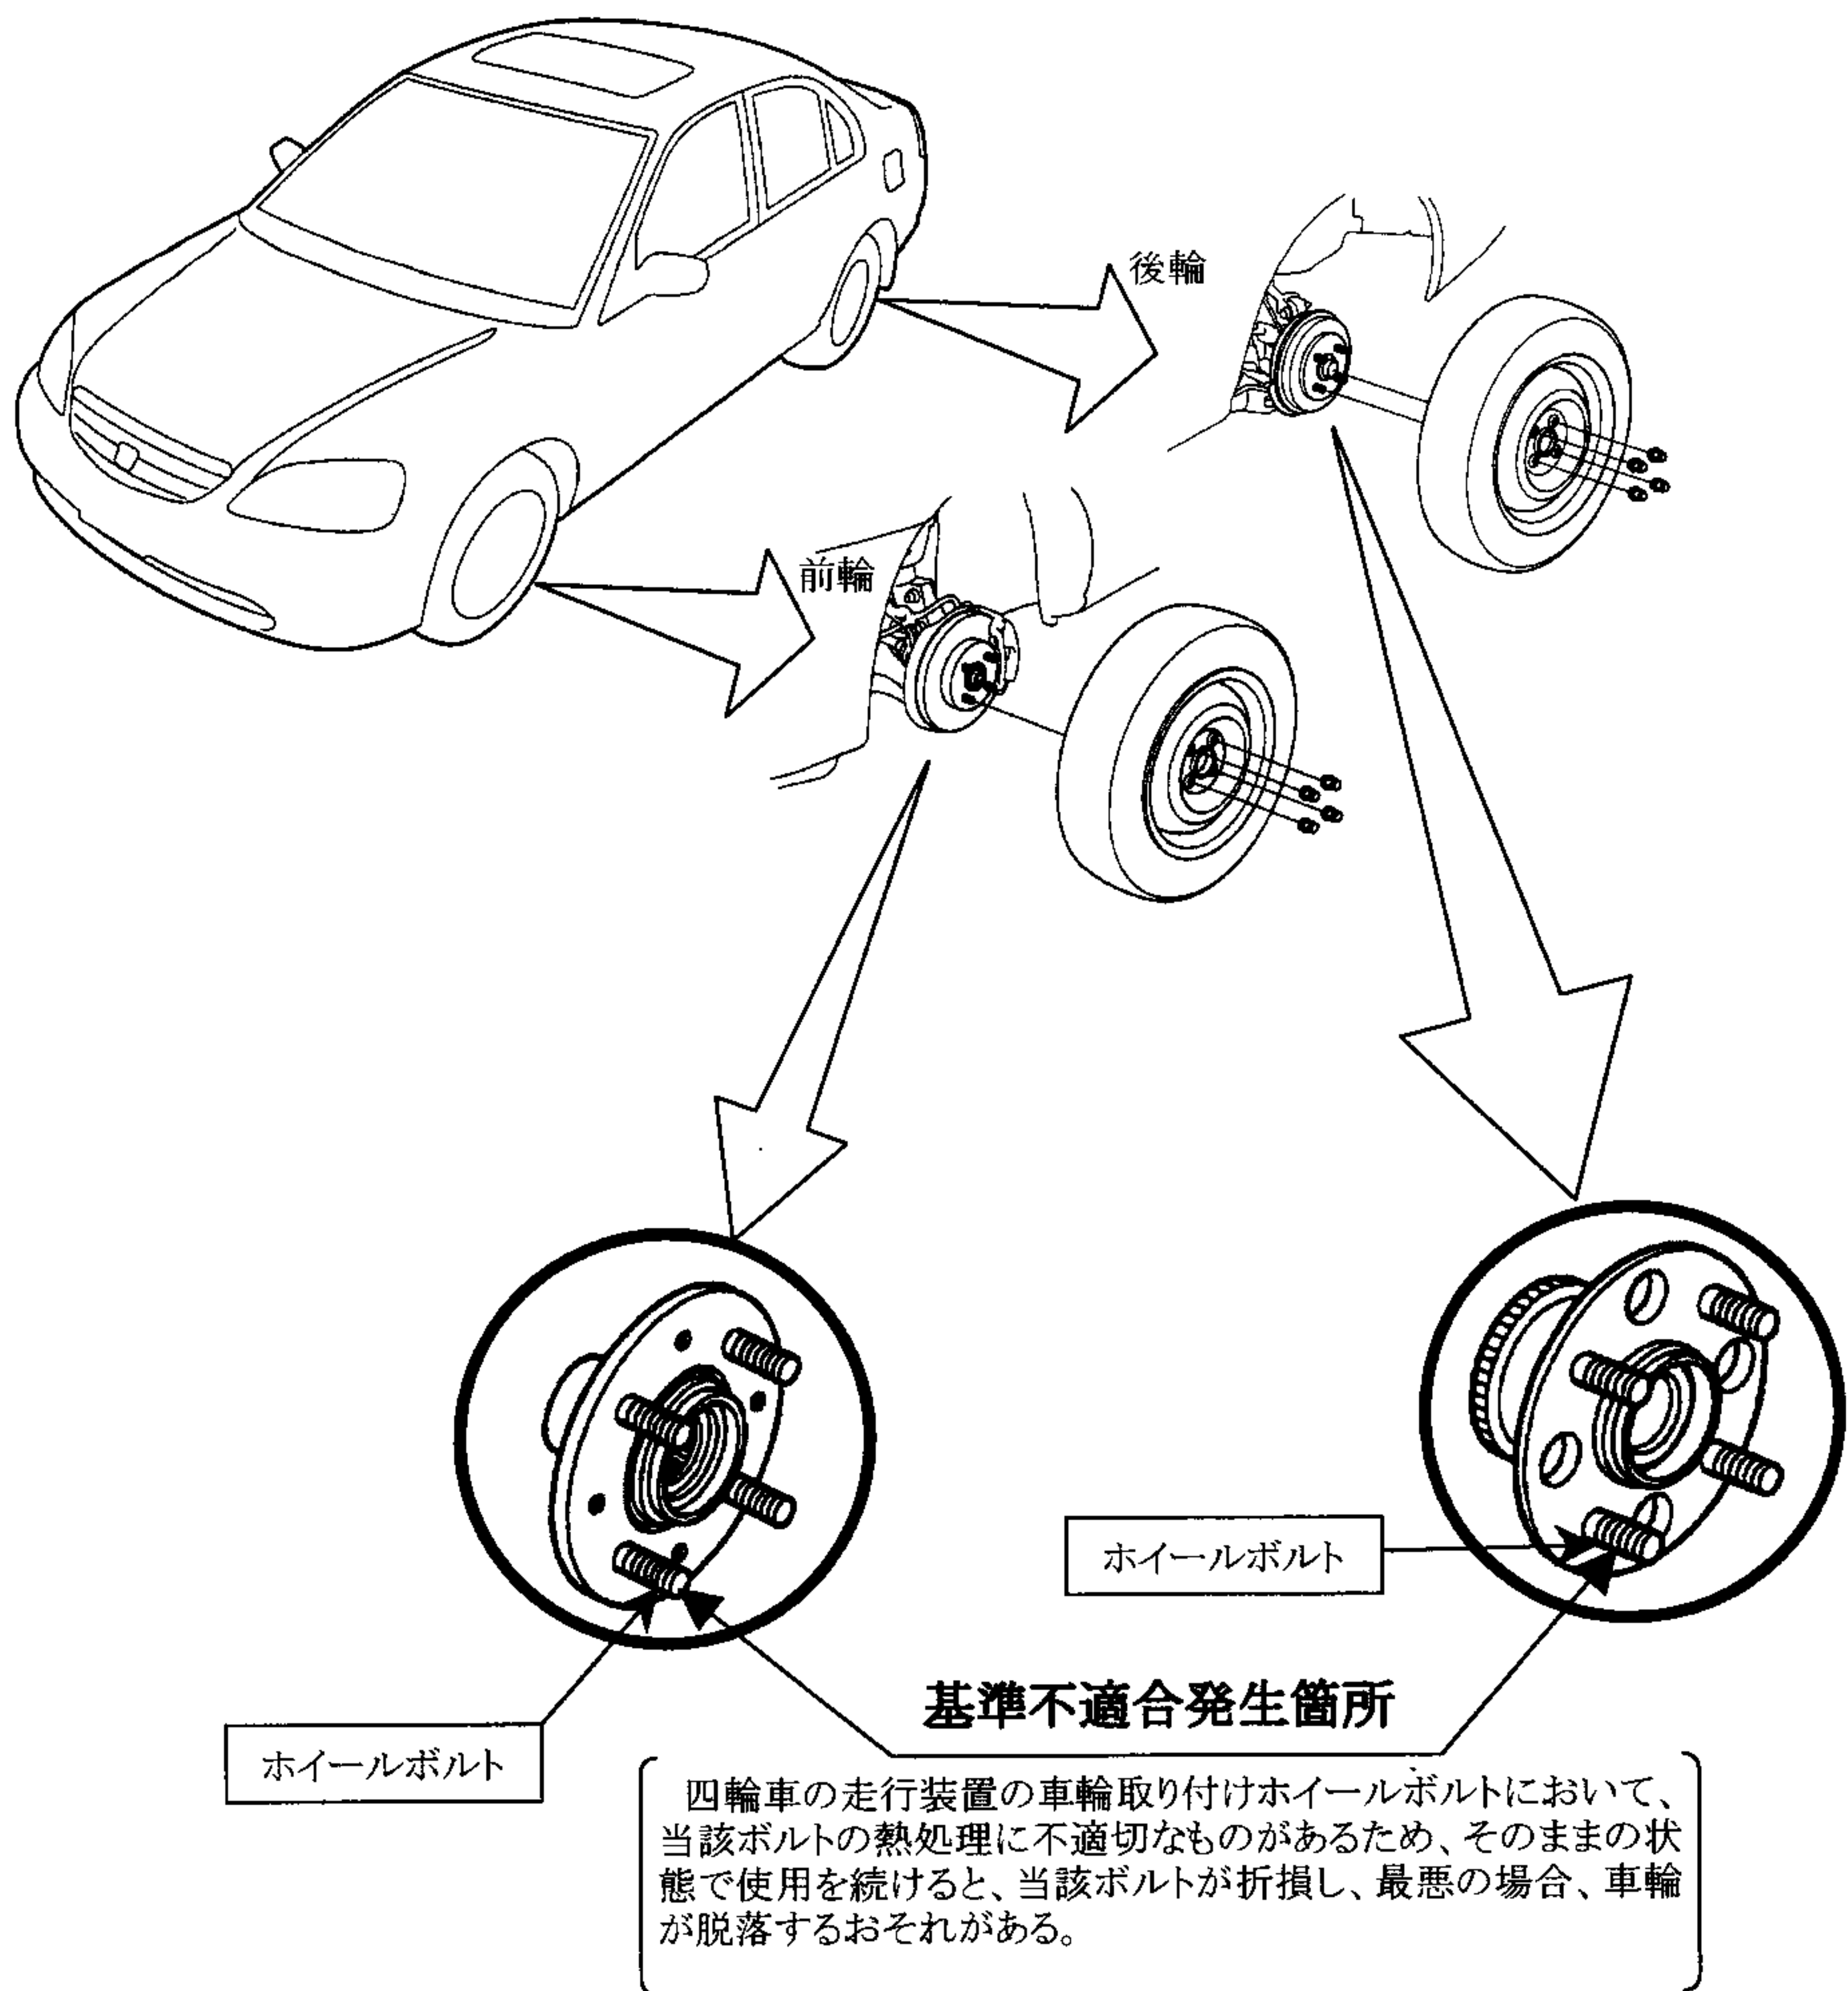
注：  は交換部品を示す。

識別：運転席側ドアのドアチェッカー下側取り付けボルト部に黄色ペイントを塗布する。

全車両、ホイールボルトを良品に交換する。  
なお、型式により交換部位が前後輪または、前輪もしくは後輪と異なる。
