# 改善箇所説明図

## ①ホイールボルト

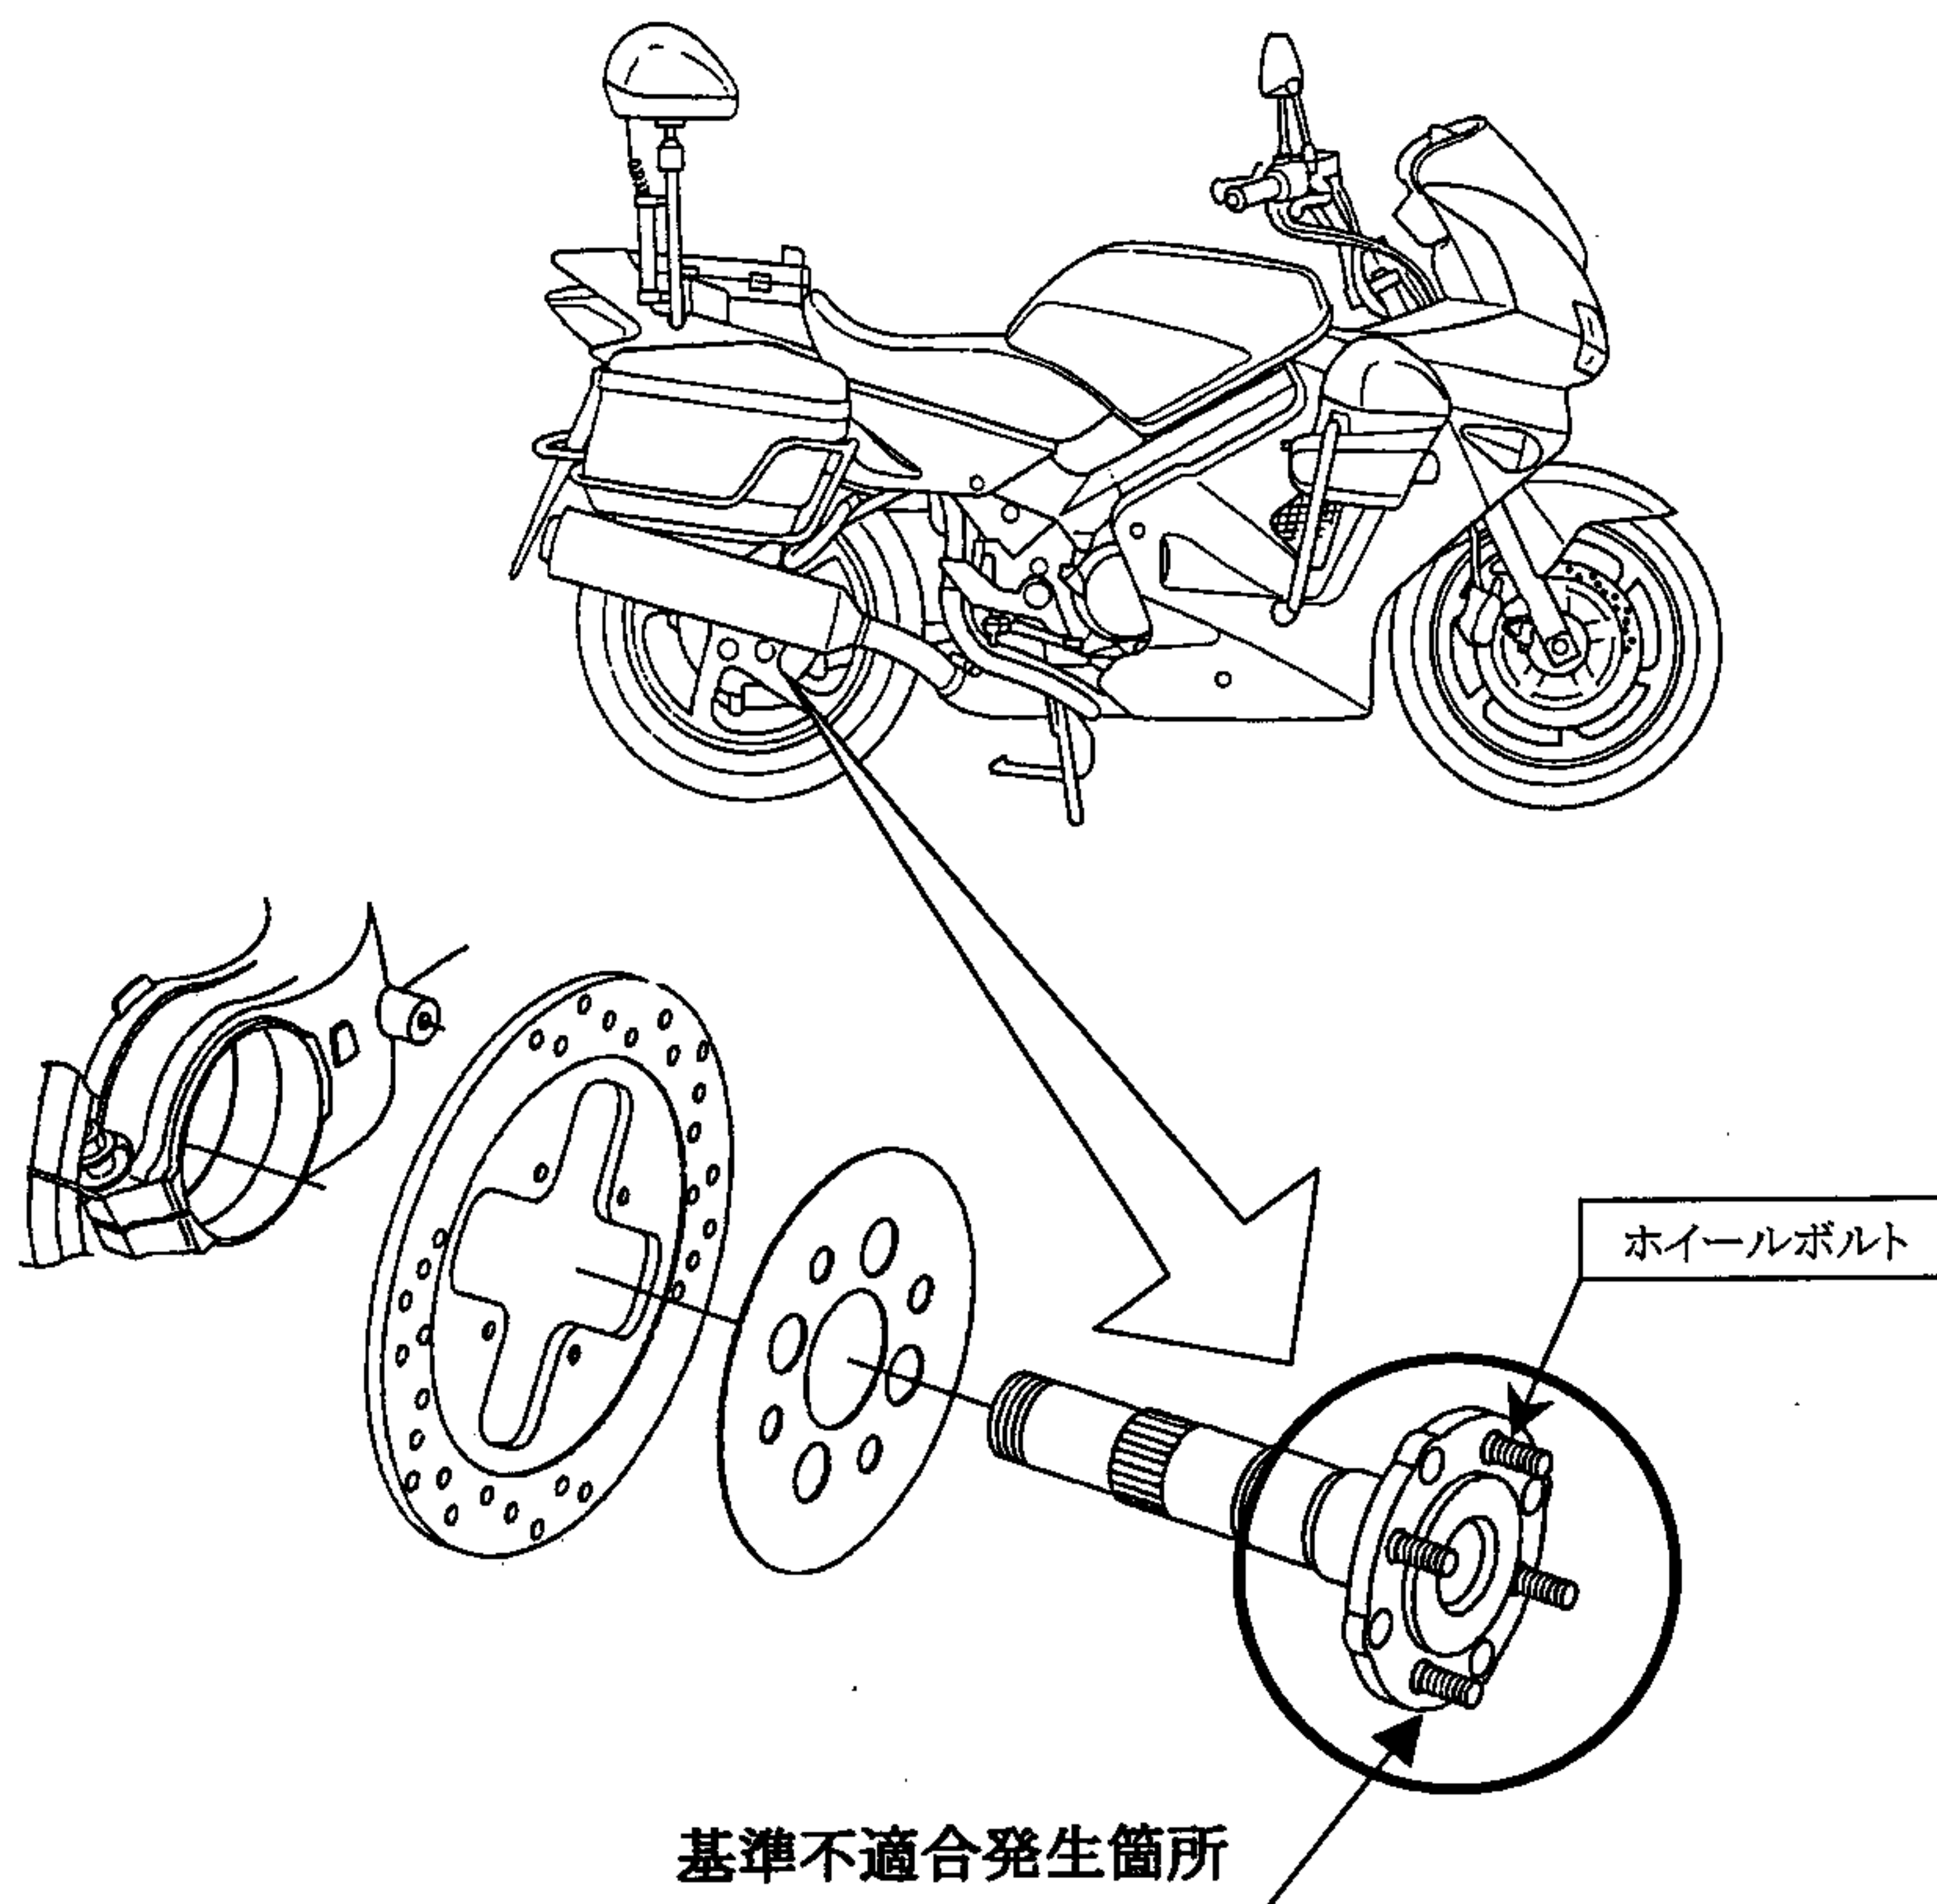
注：  は交換部品を示す。

全車両、後輪ホイールボルトを良品に交換する。

識別：車台番号打刻付近に青色ペイントを塗布する。
