# 改善箇所説明図

## ②発電機

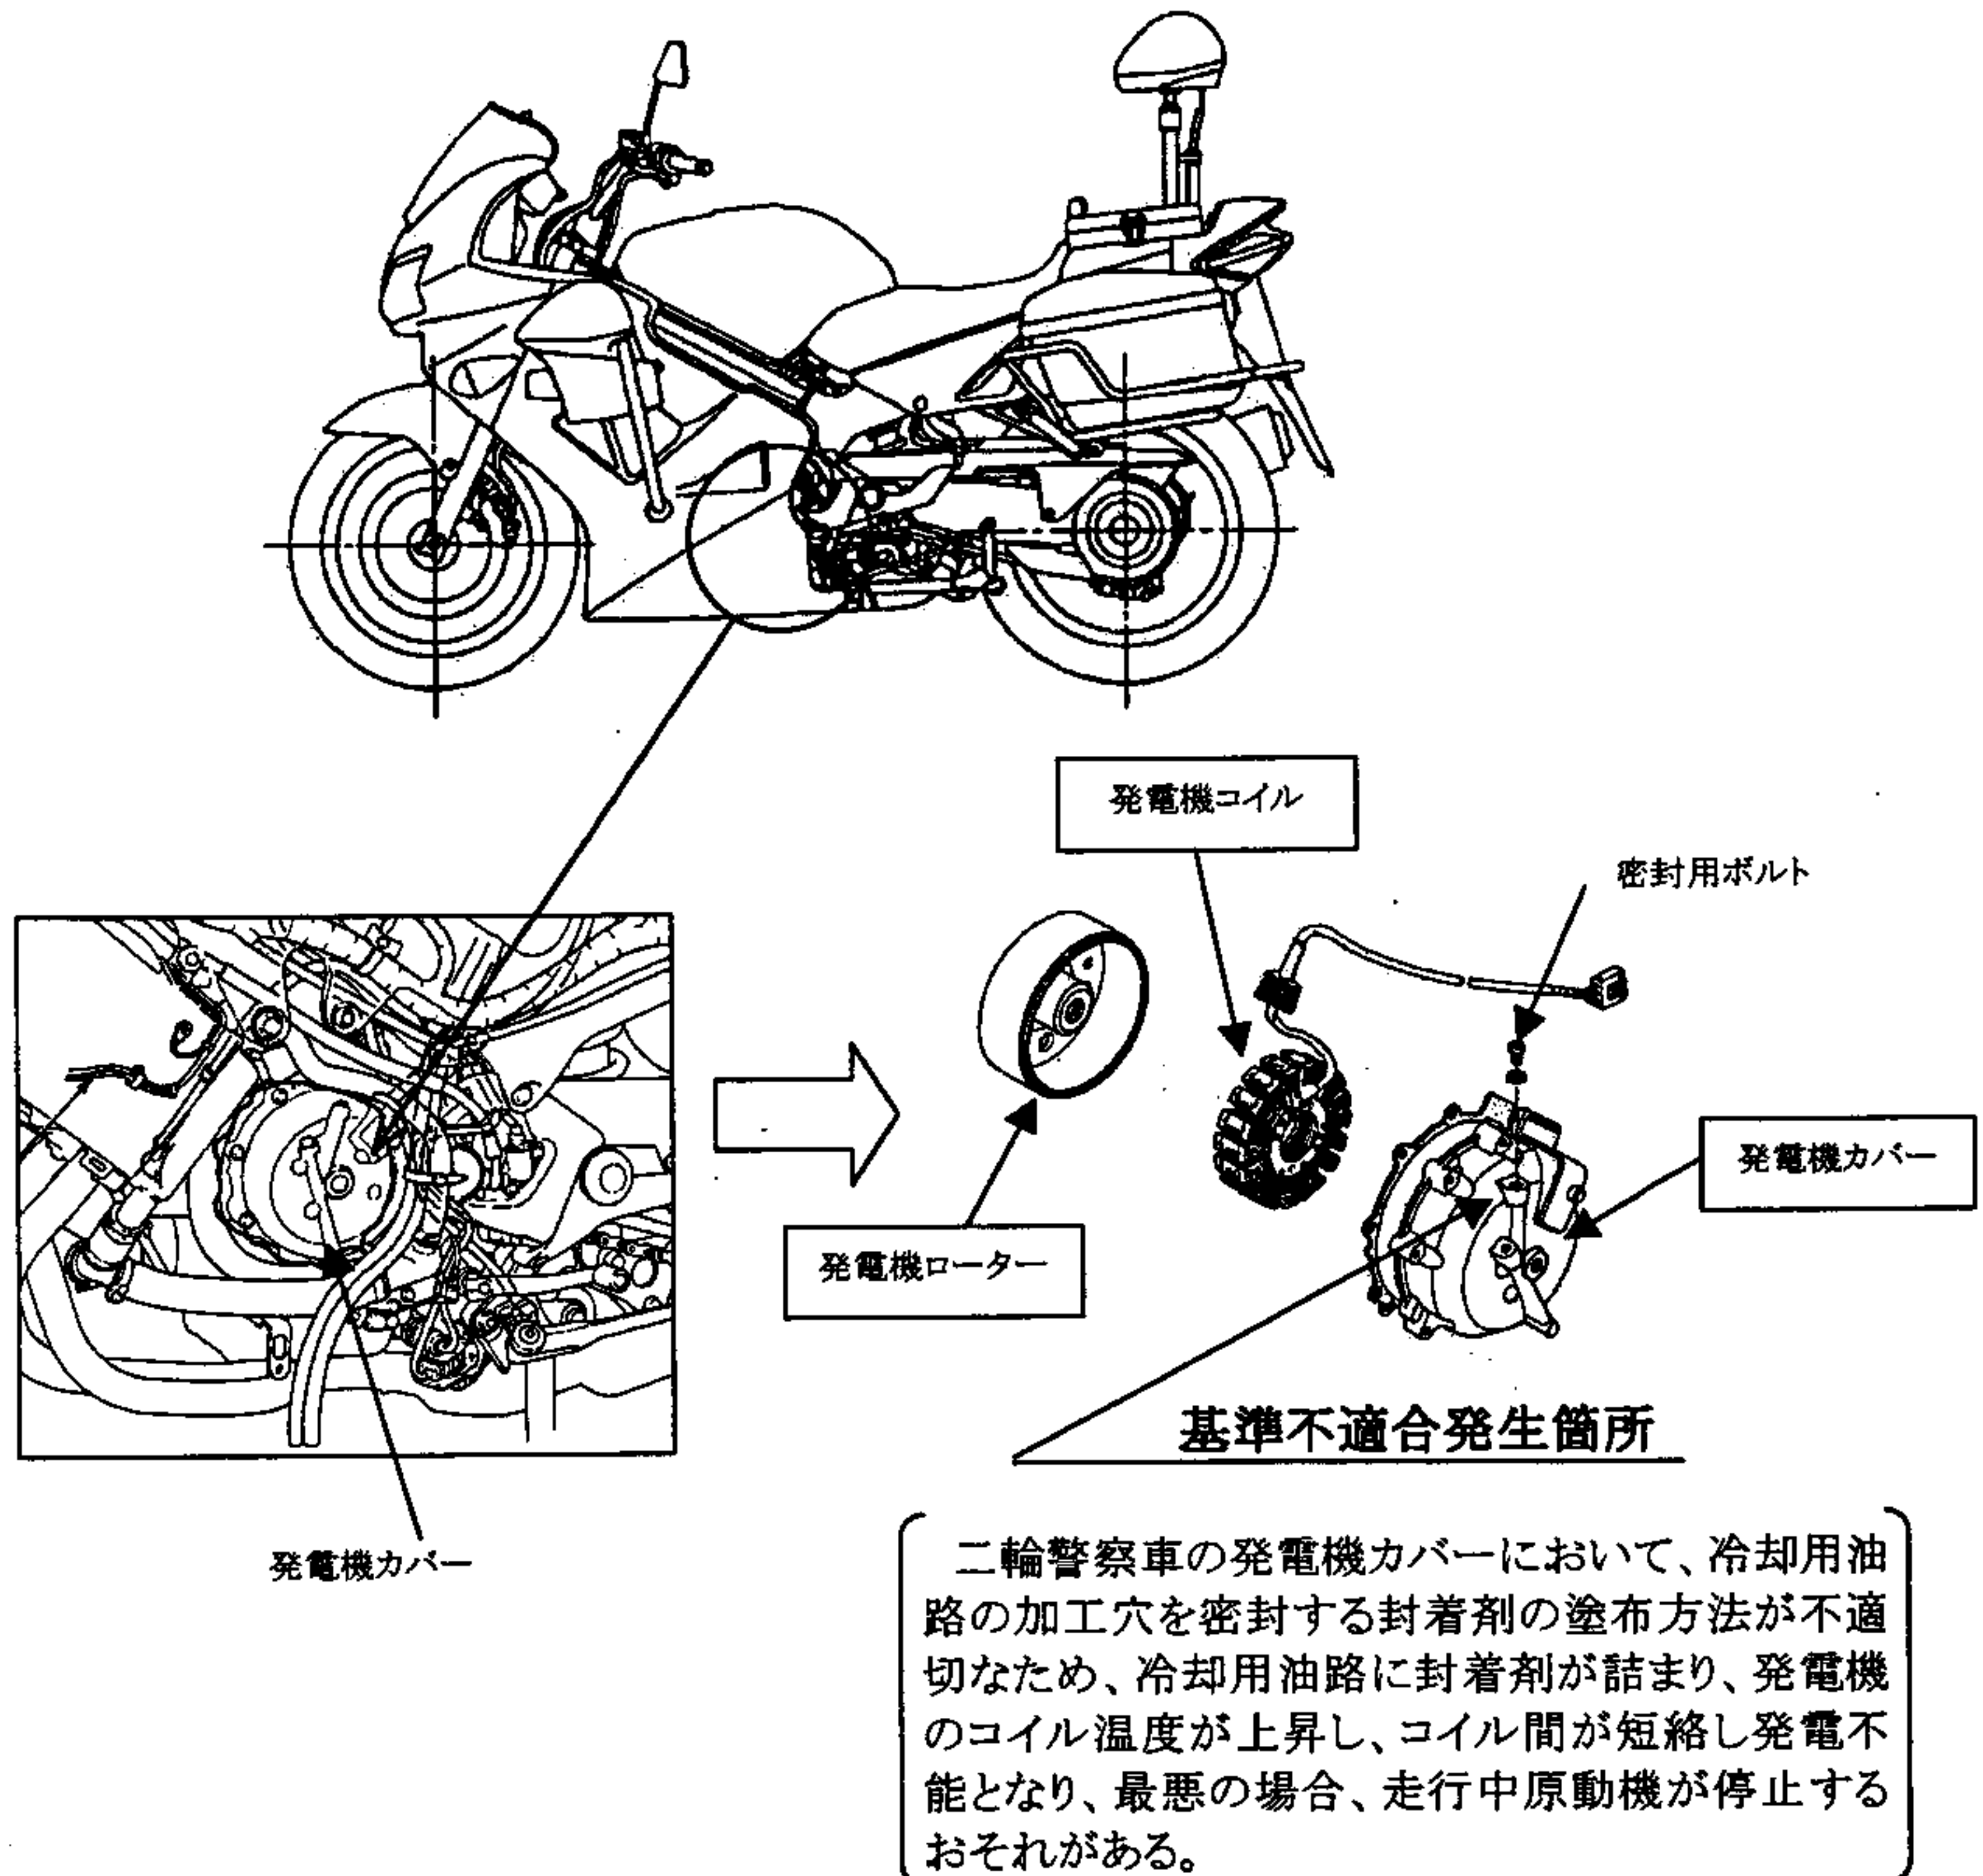
注：  は交換部品を示す。

全車両、発電機カバーを良品に交換する、  
尚、発電機カバーの油路の詰まりがあるものはコイルとローターを新品に交換する。

識別: 車台番号付近に青色ペイントを塗布する。
