## 改善箇所説明図

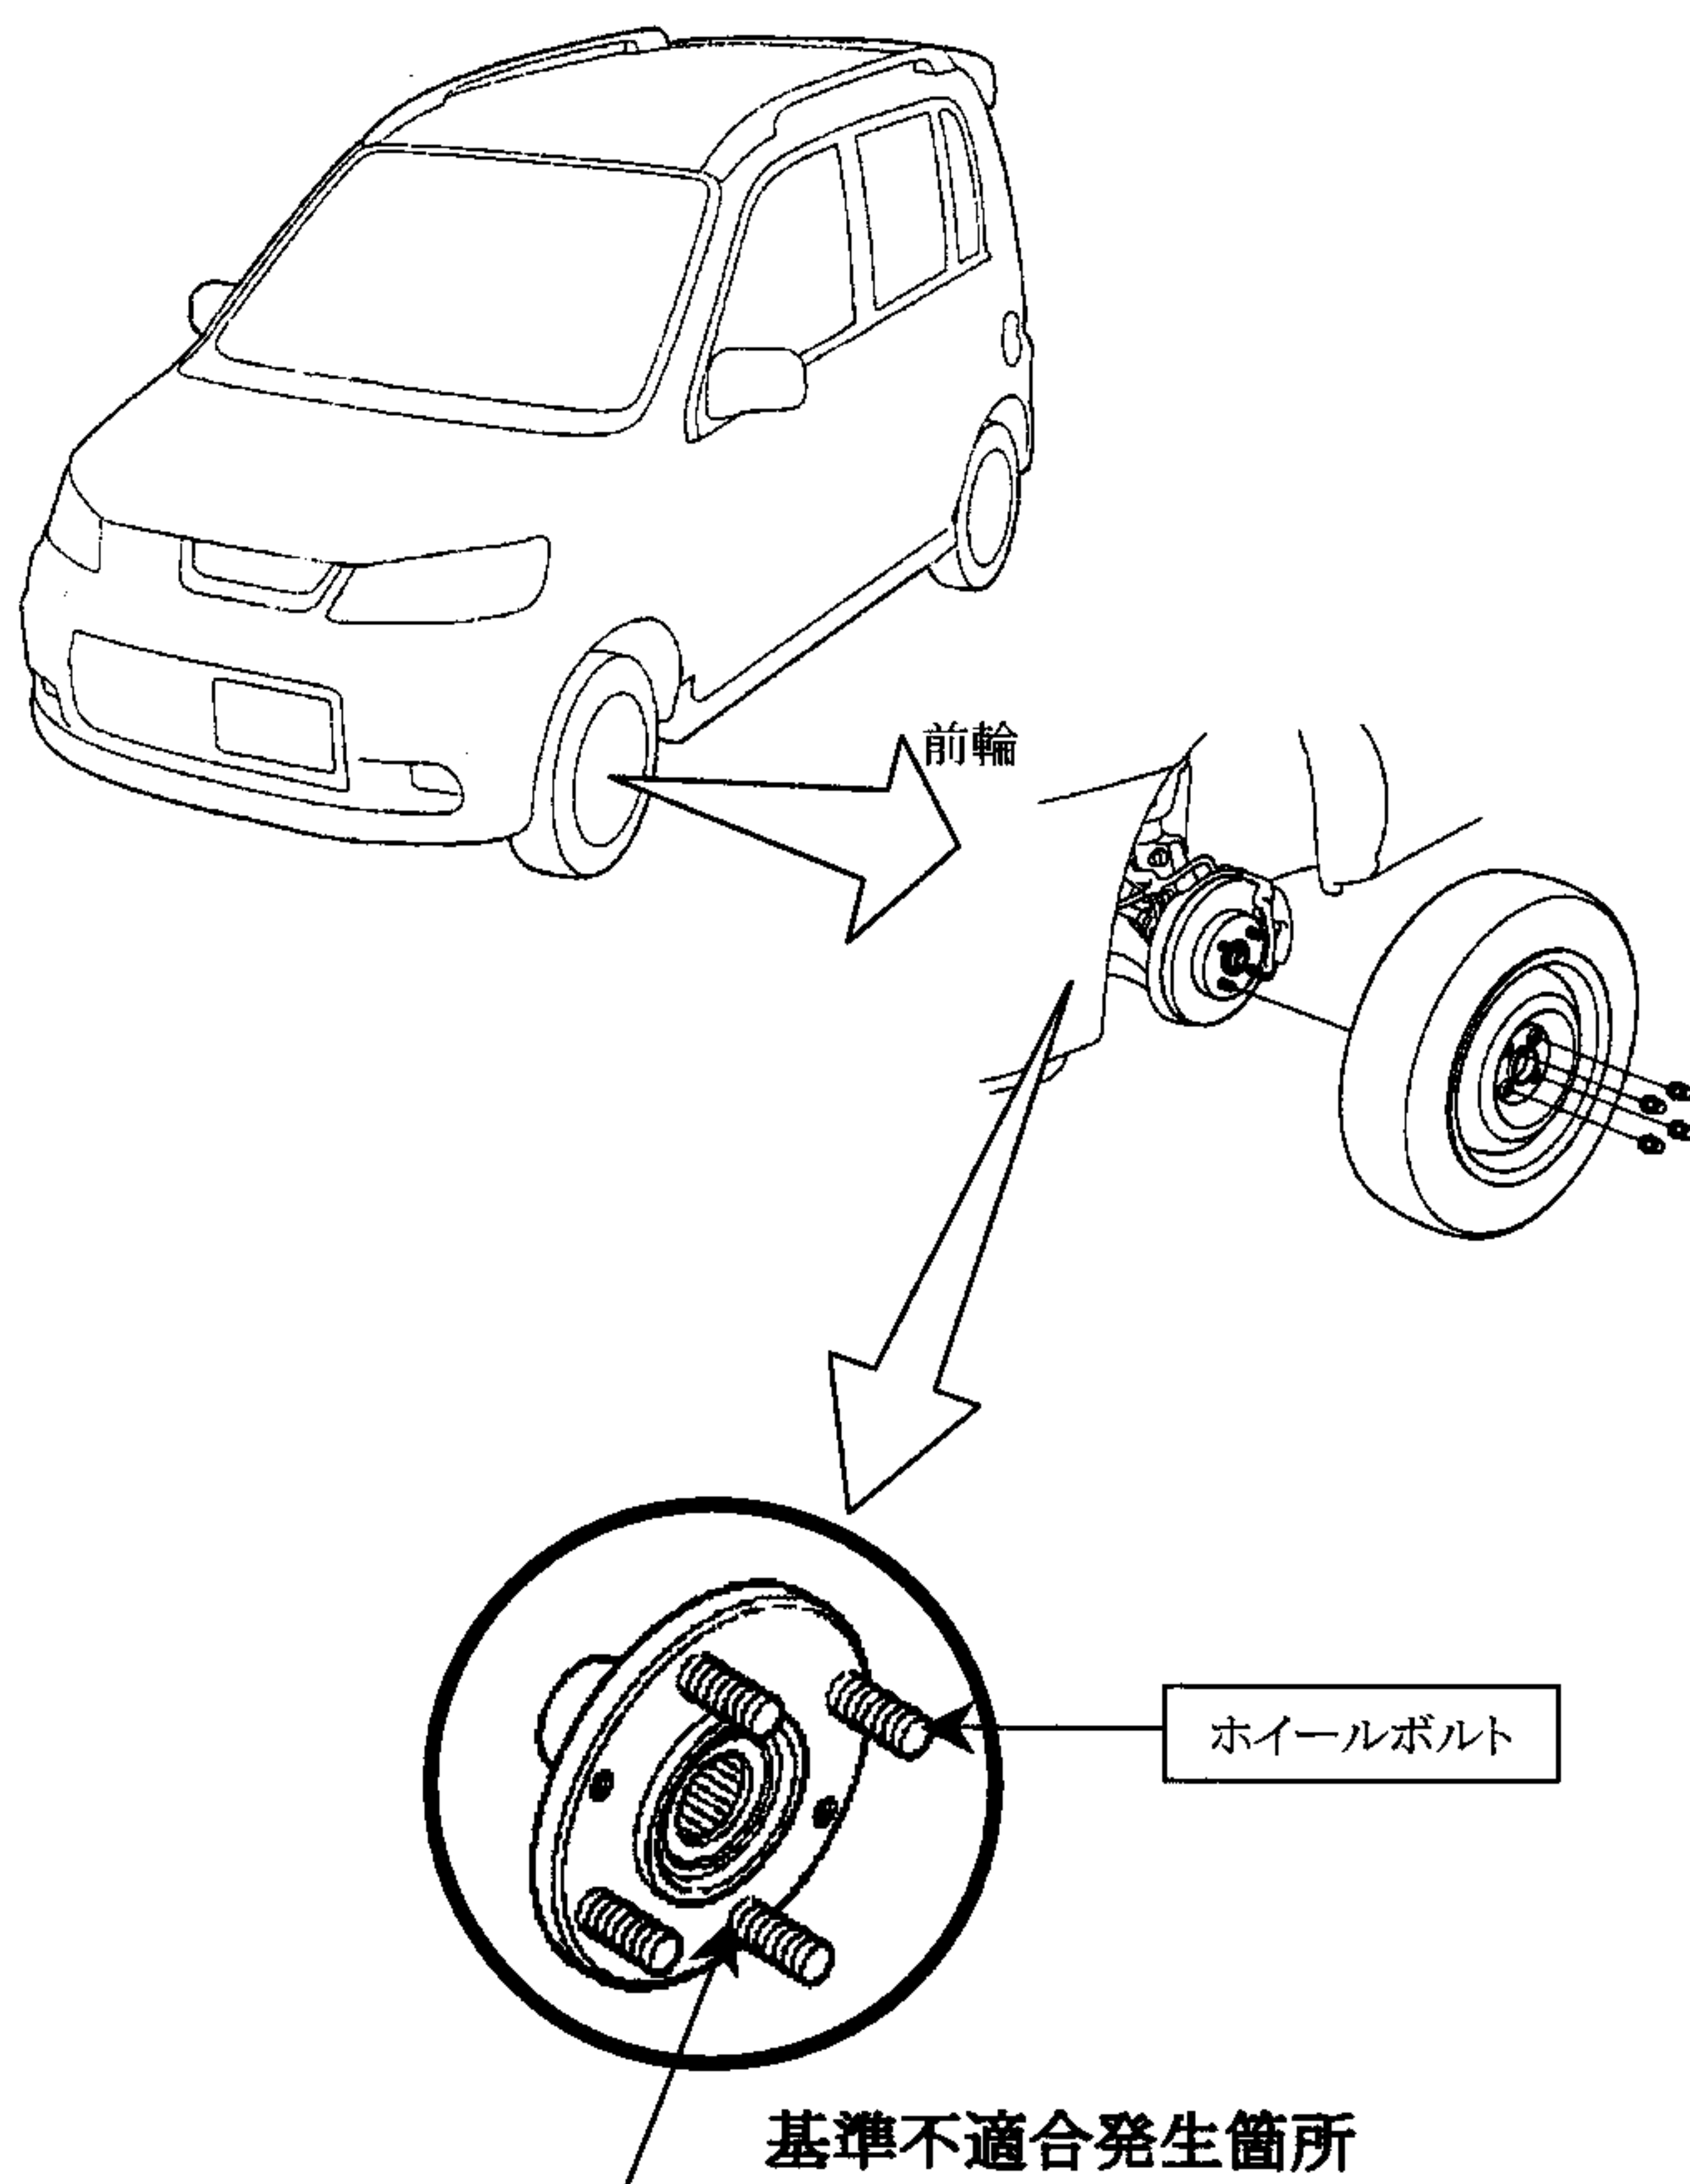
四輪車の走行装置の車輪取り付けホイールボルトにおいて、当該ボルトの熱処理に不適切なものがあるため、そのままの状態で使用を続けると、当該ボルトが折損し、最悪の場合、車輪が脱落するおそれがある。

注：   は交換部品を示す。

全車両、前輪のホイールボルトを良品に交換する。

識別：運転席側ドアのドアチェッカー下側取り付けボルト部に黄色ペイントを塗布する。
