## 改善箇所説明図

非常口ドアロック装置

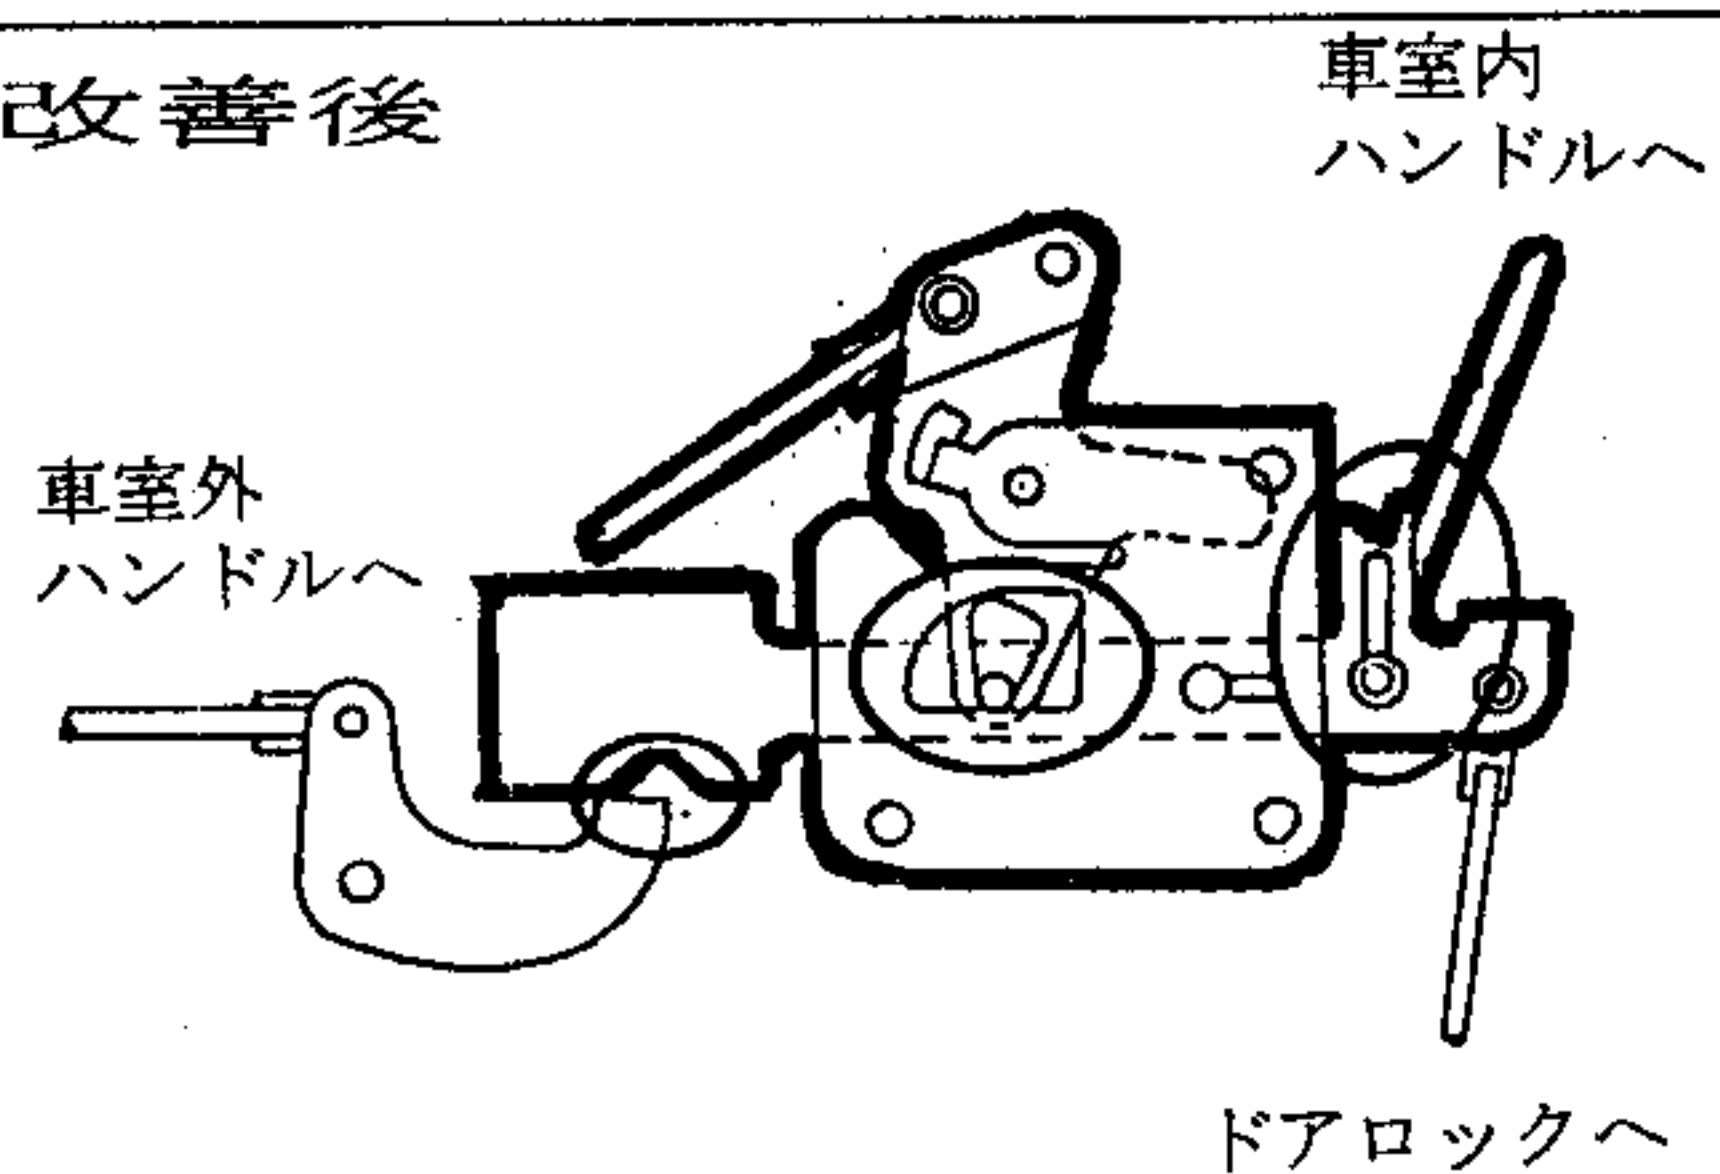
### 改善後

注：  は交換部品を示す。

全車両、ドアロック装置の作動を確認し、施錠した状態で非常口が開かないものは正規のドアロック装置と交換する。

識別：黄色のペイントをモデルナンバープレートに左横に塗布する。
