# 改善箇所説明図

## 基準不適合発生箇所

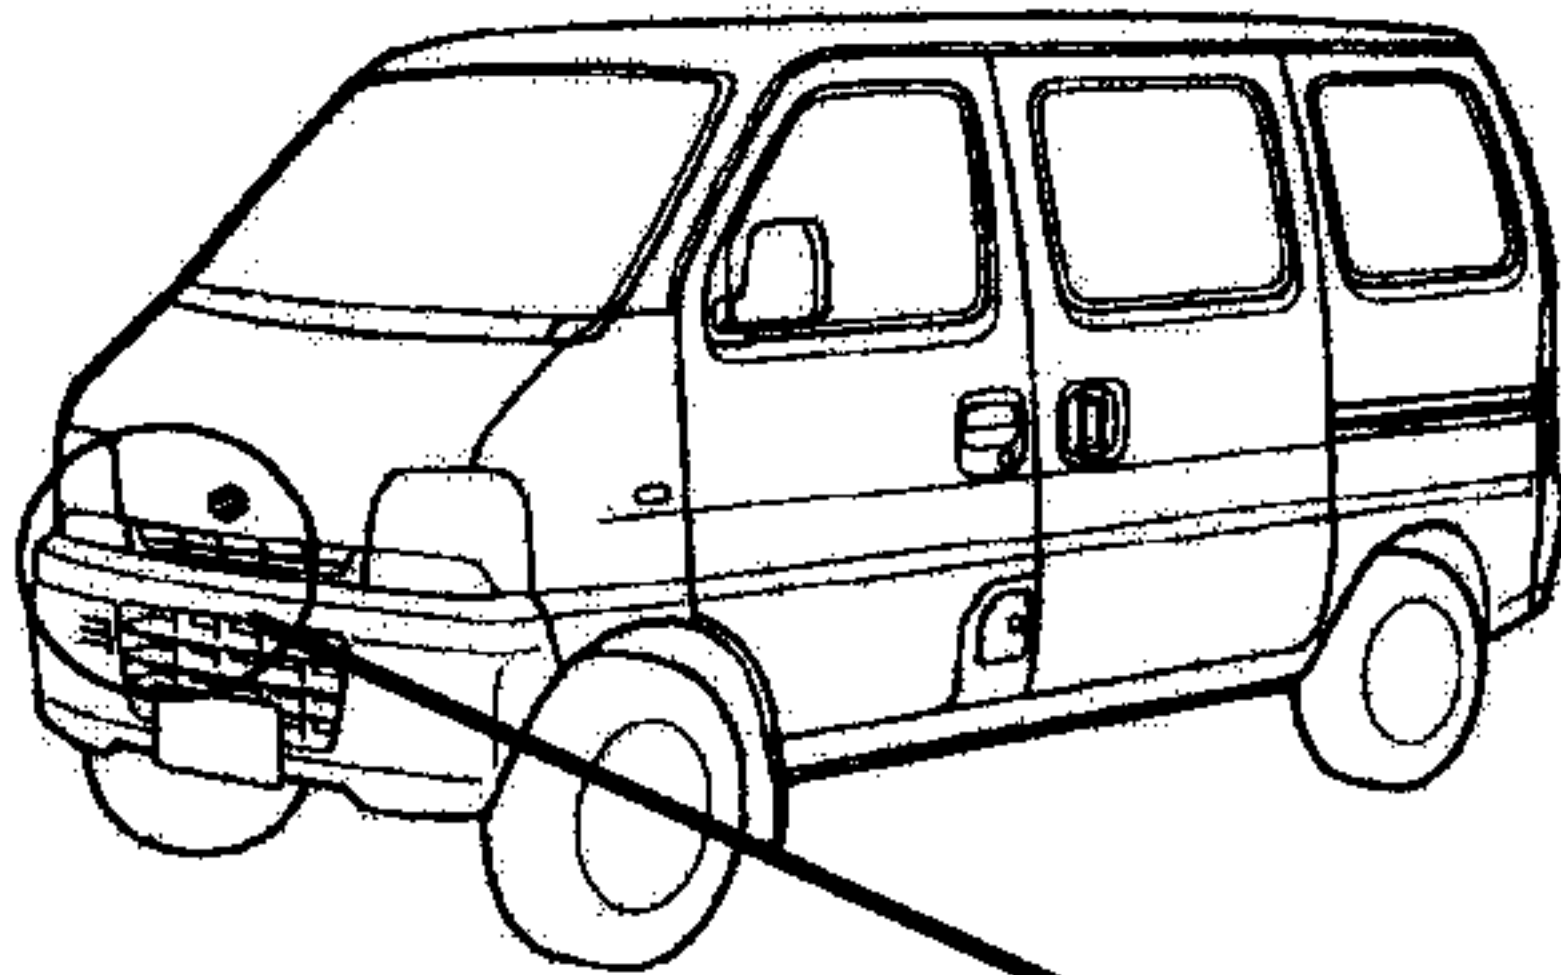
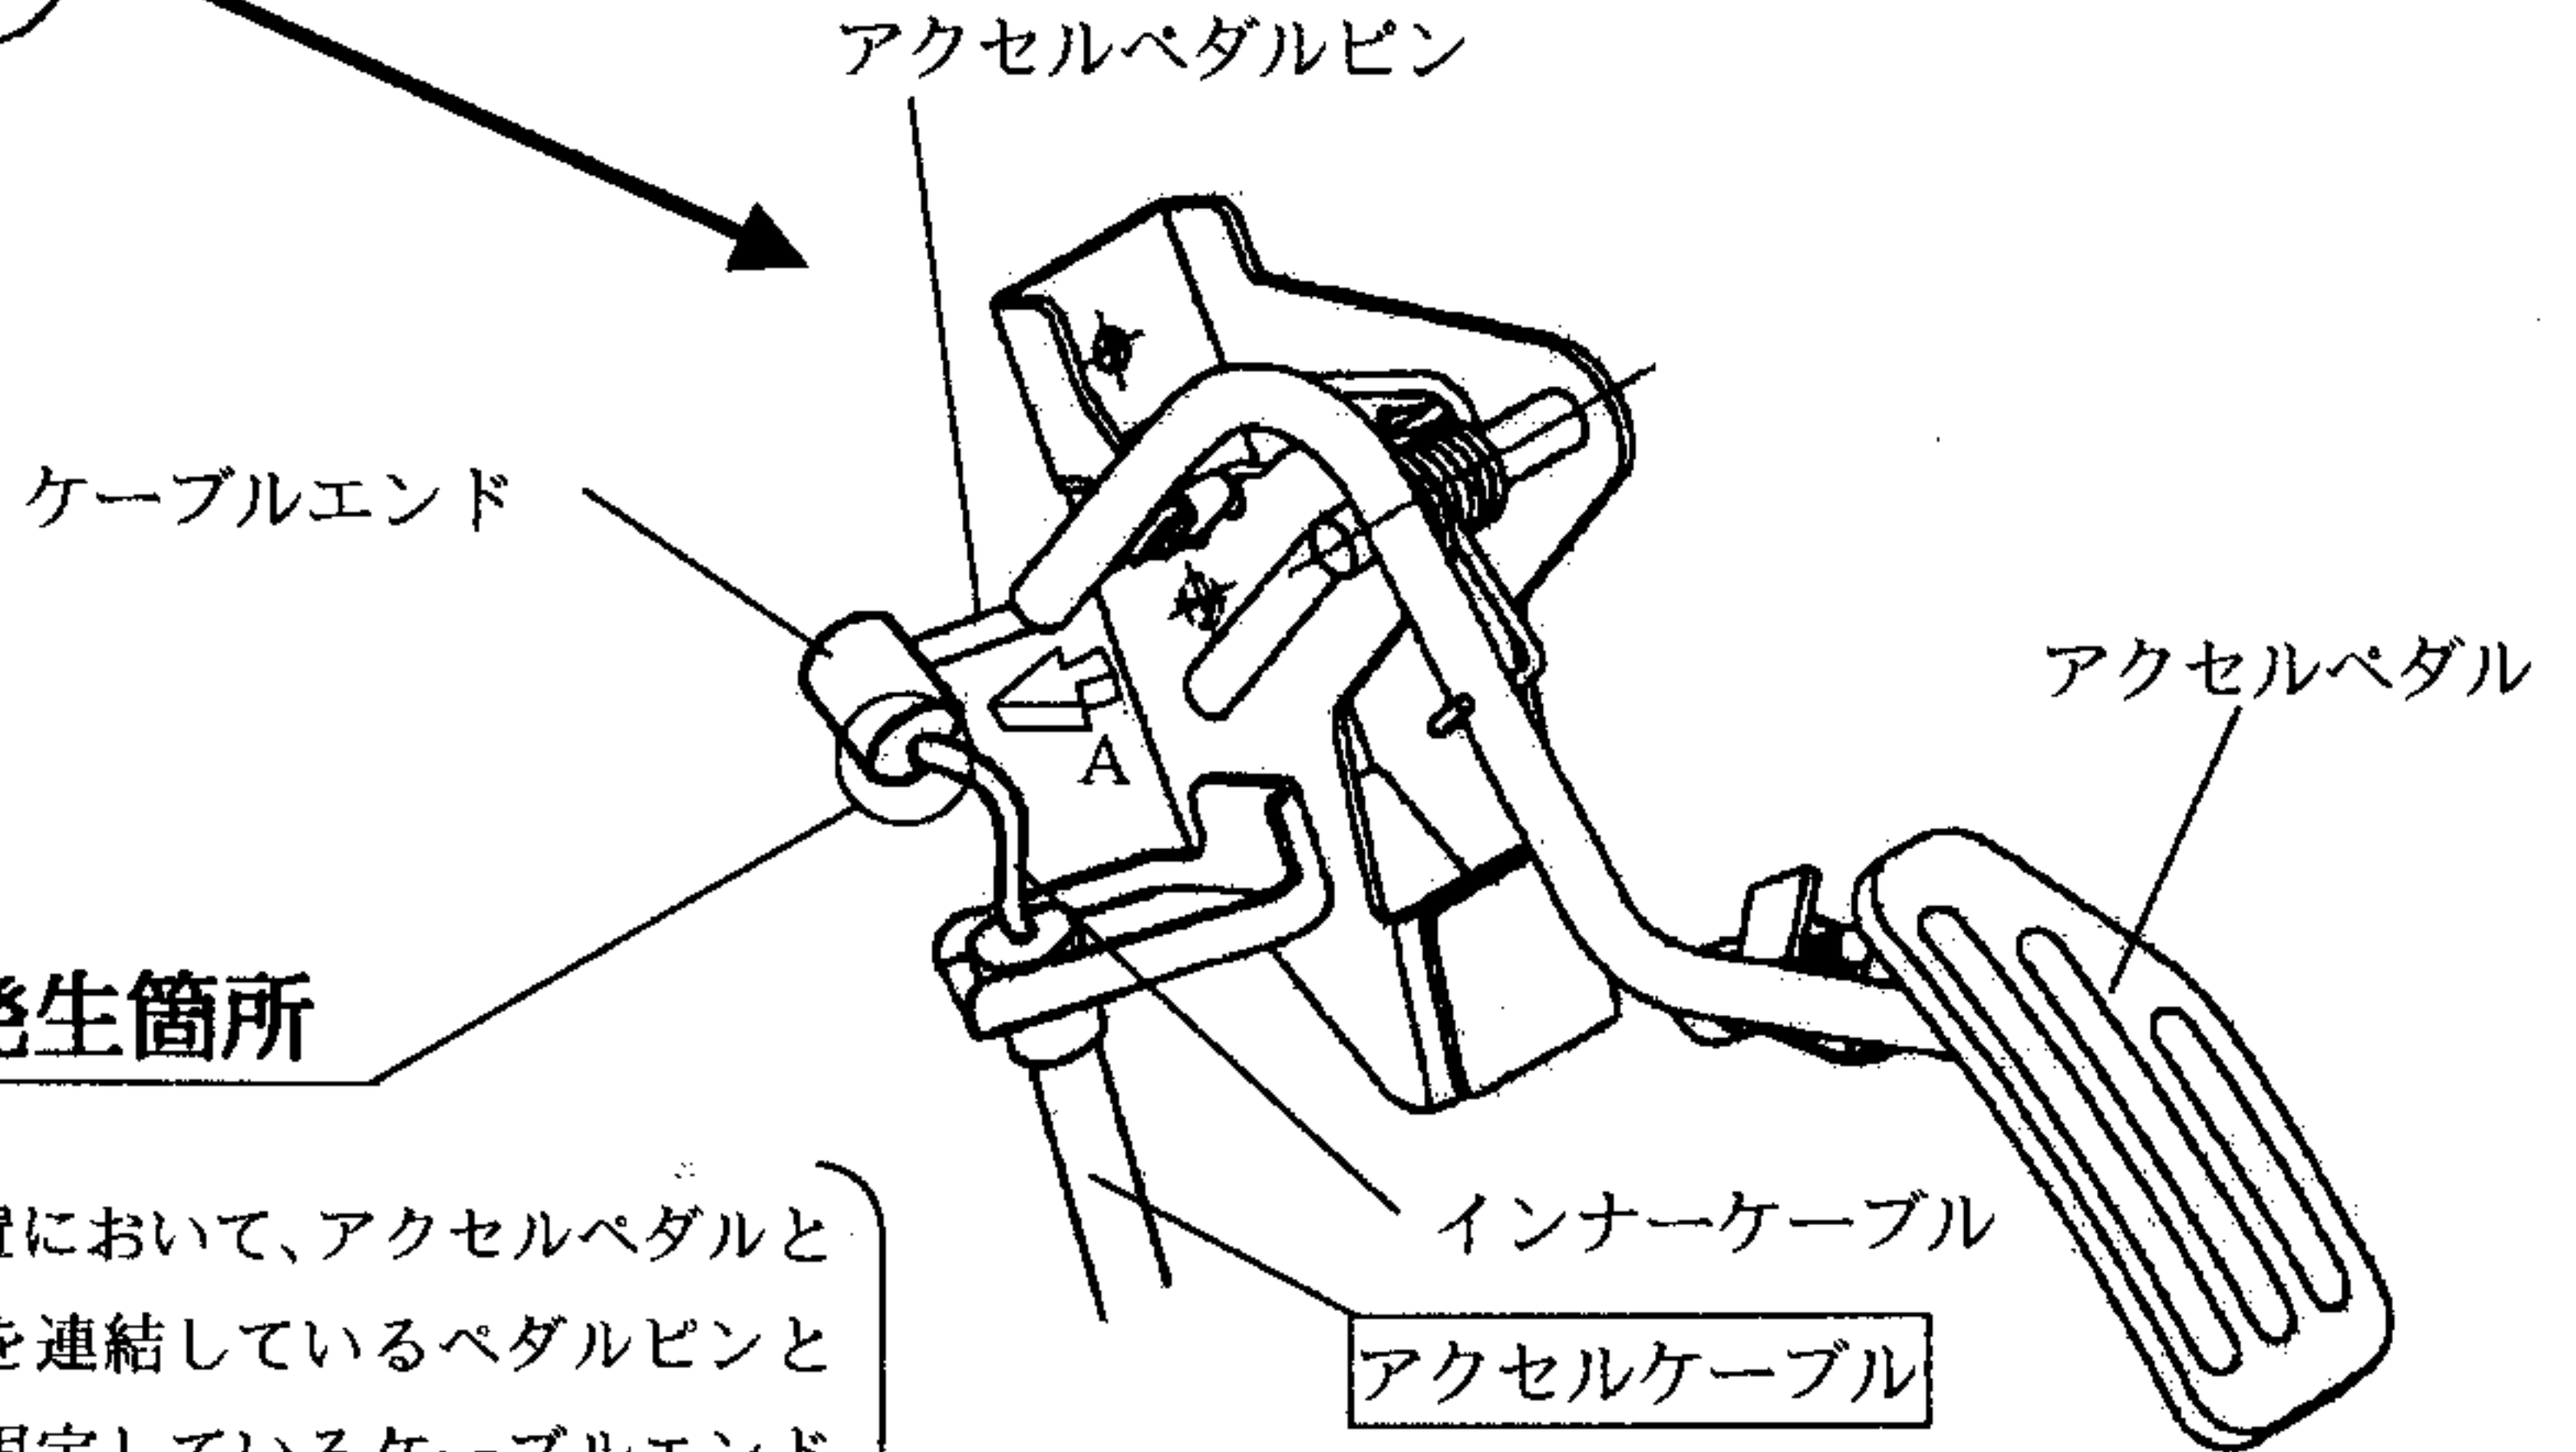
原動機の加速装置において、アクセルペダルとアクセルケーブルを連結しているペダルピンとケーブルエンドを固定しているケーブルエンドクリップの嵌め合い寸法が不適切なため、嵌合部が滑らかに回転しないものがあり、そのままの状態で使用を続けると、ペダル操作によりインナーケーブルが屈曲し、最悪の場合、当該ケーブルが折損し、走行不能に至るおそれがある。

全車両、当該ケーブルを対策品と交換する。

識別：アクセルケーブルのエンジン側パイプ部に黄色ペイントを塗布する。
