## 改善箇所説明図

### 改善の内容

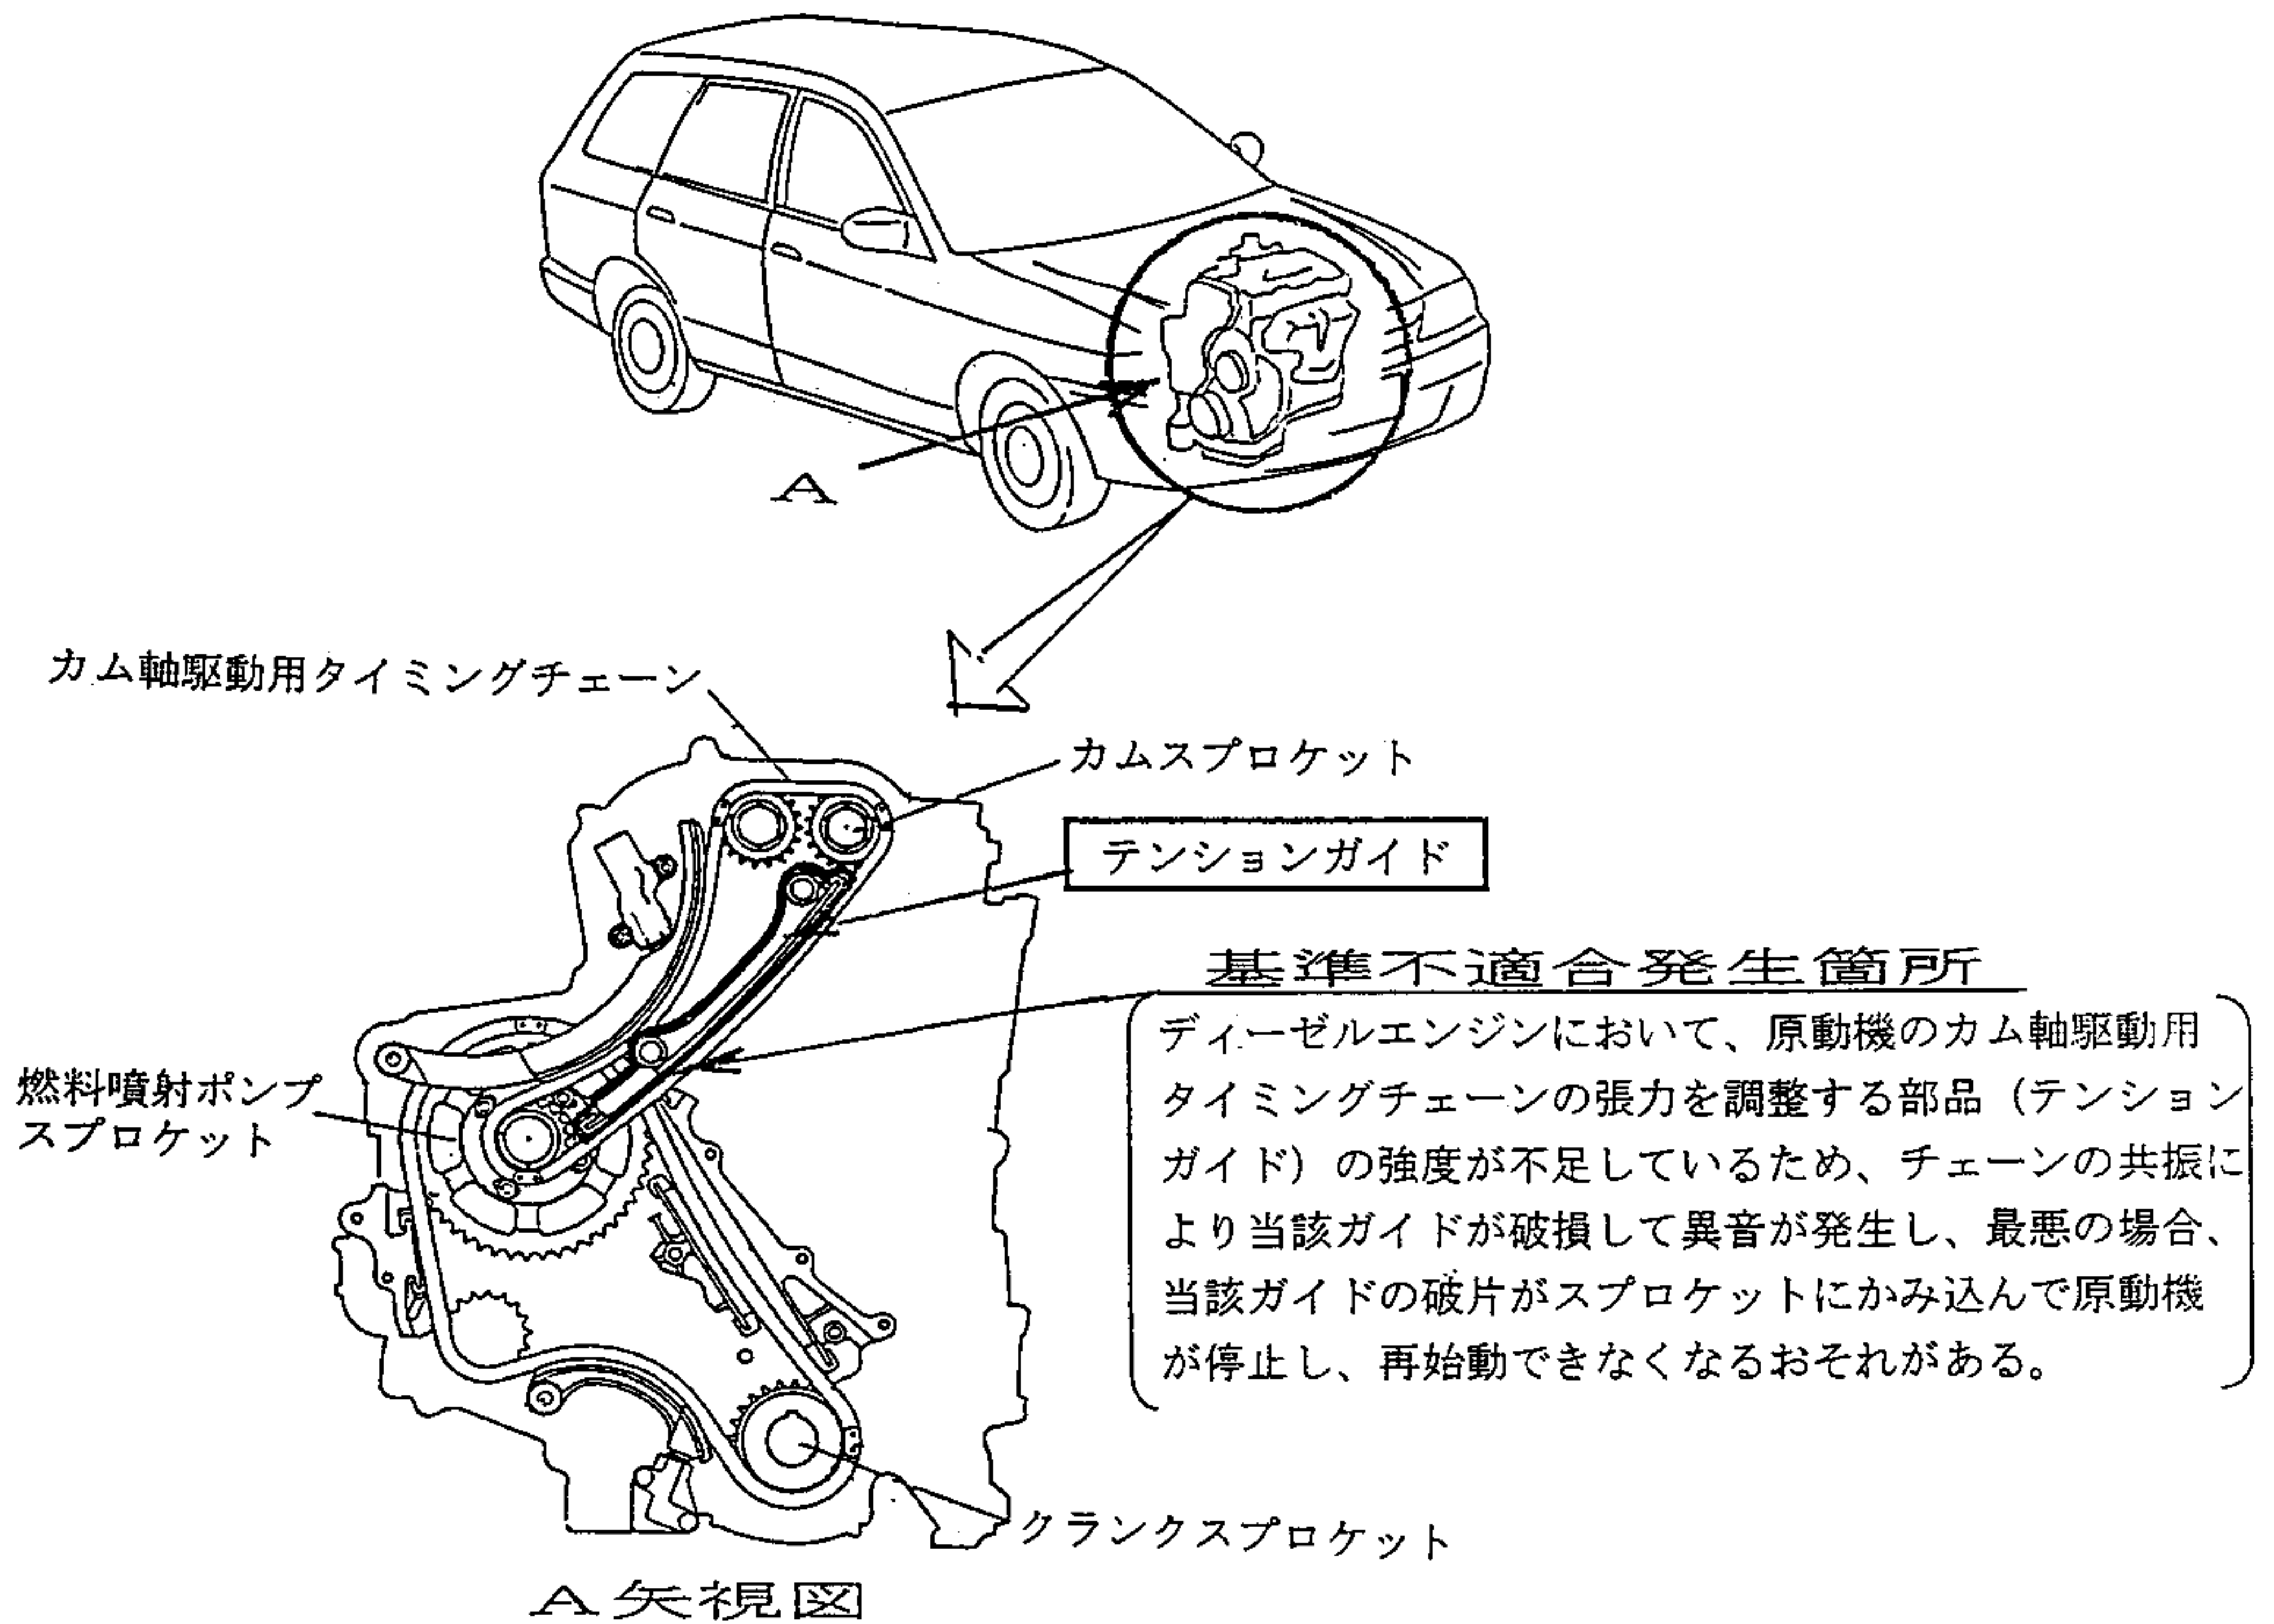
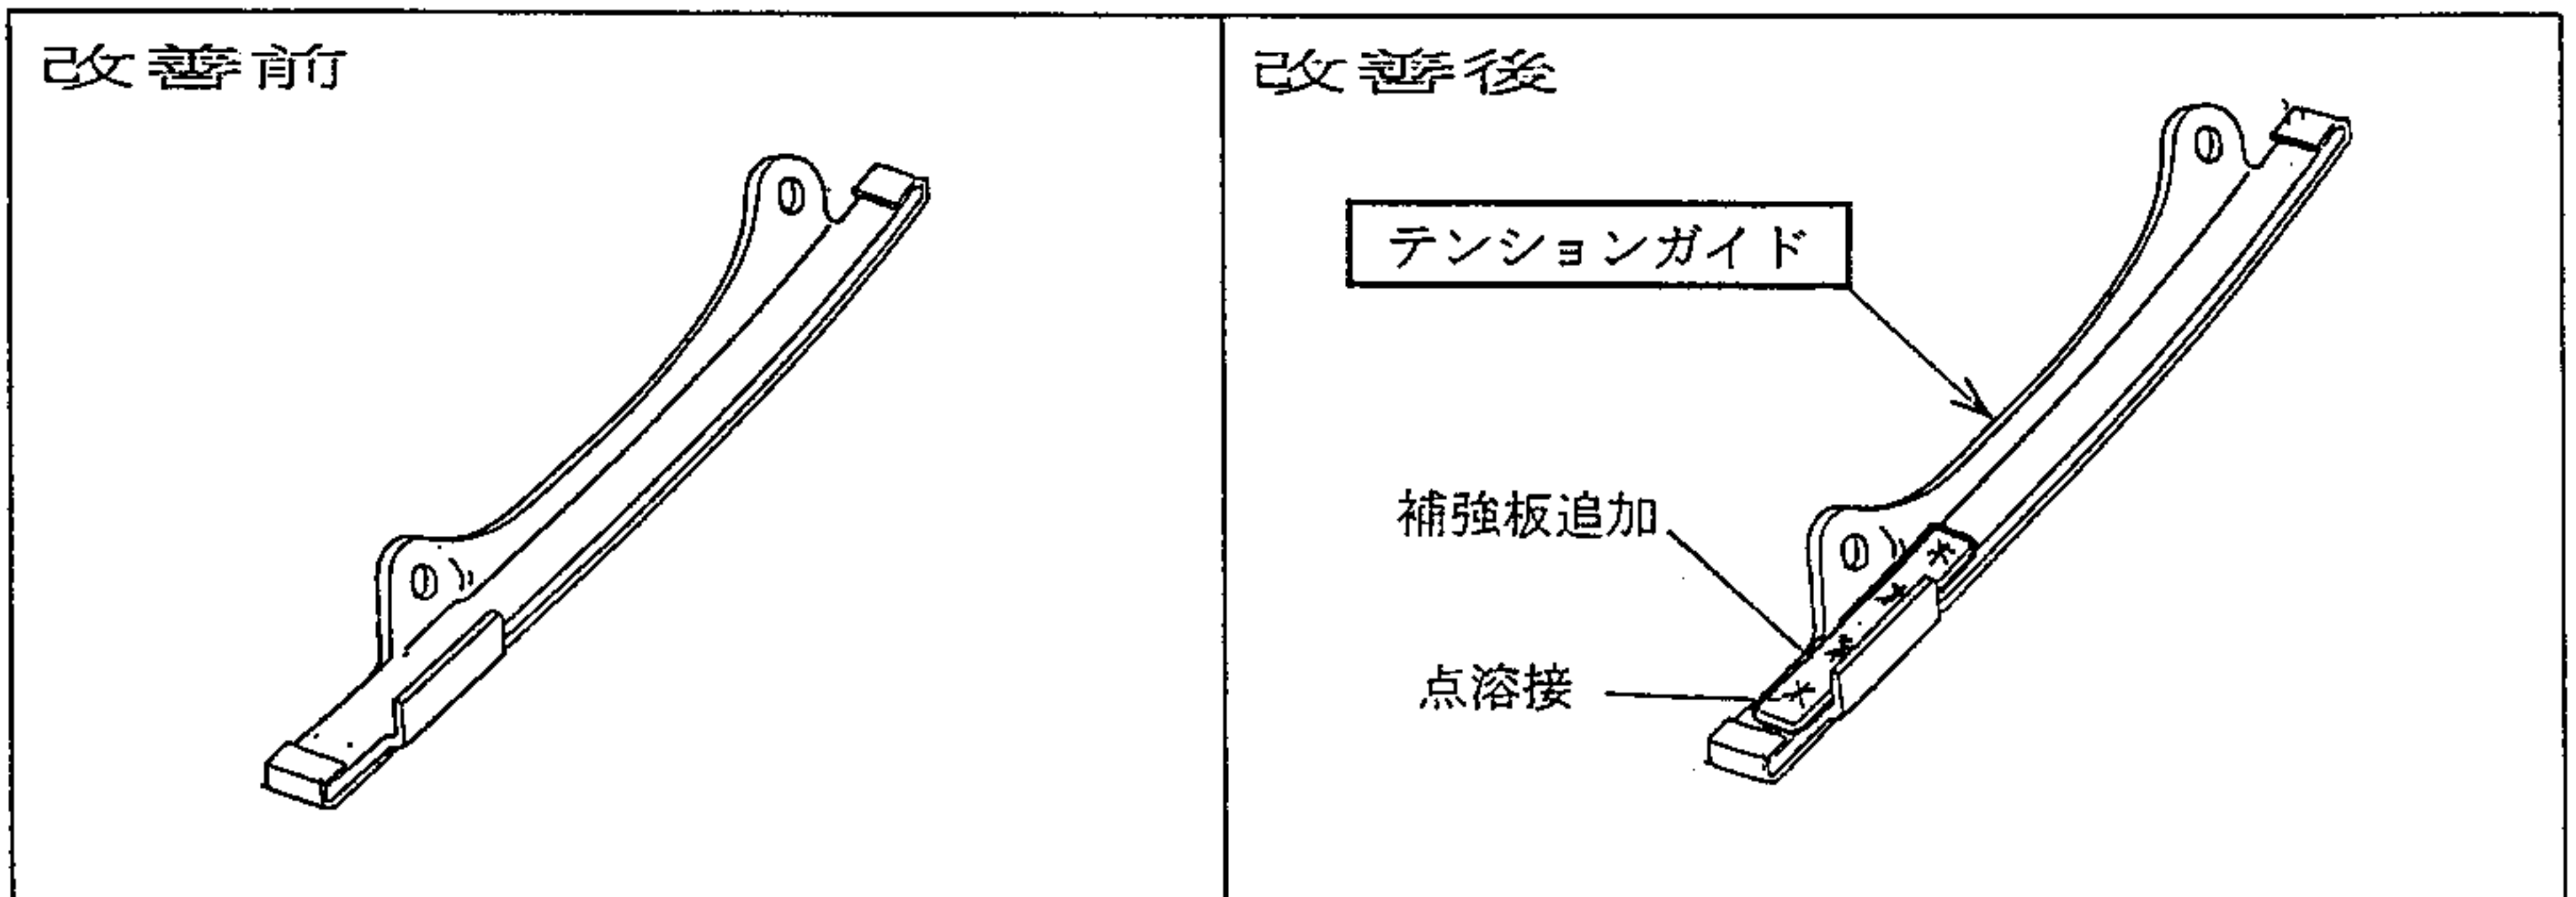
注：  は交換部品を示す。

全車両、テンションガイドを対策品と交換する。

識別：黄色のペイントをモデルナンバープレートの上部に塗布する。
