## 改善箇所説明図

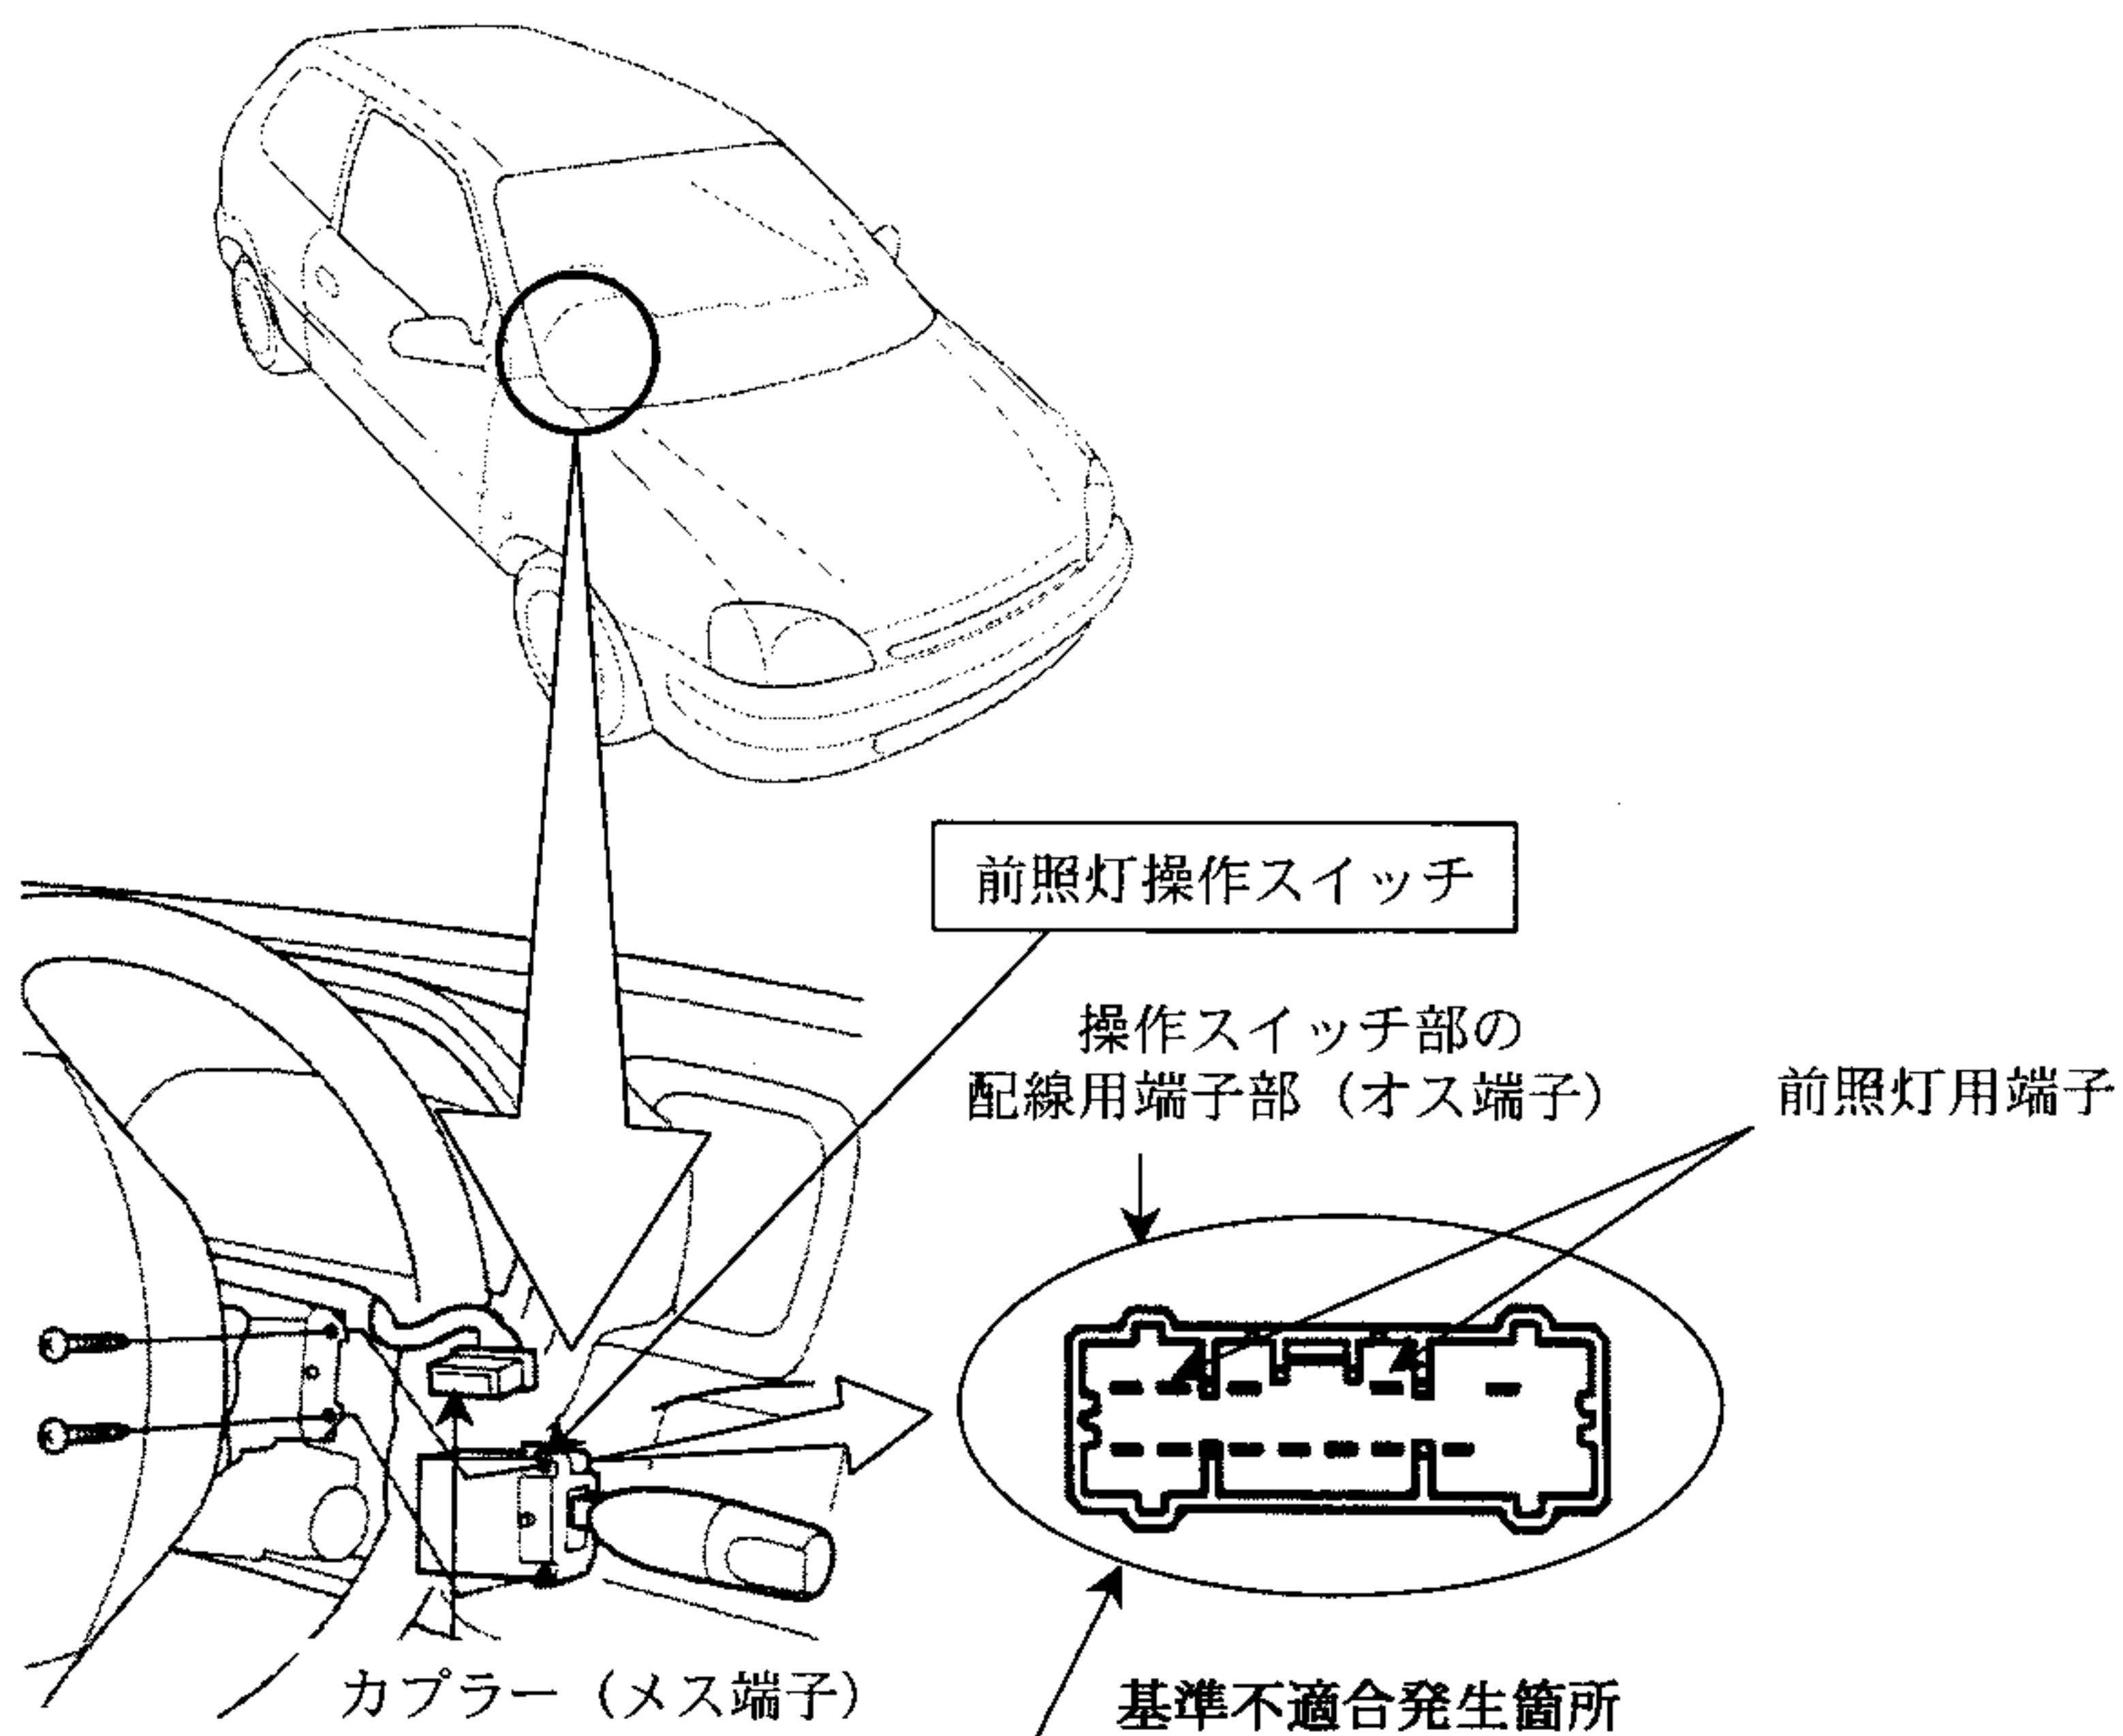
灯火装置において、前照灯操作スイッチ部の配線用端子の表面処理が不適切なため、前照灯の切り替え操作を行うと当該端子の嵌合部が動くことにより接触抵抗が増大するものがあり、最悪の場合、接続カップラーが溶けて導通不良となり、前照灯が不灯となるおそれがある。

| 対策前 | 対策後 |
|---|---|
| <p>前照灯操作スイッチ</p> <p>オス端子</p> <p>メッキ処理なし</p> | <p>前照灯操作スイッチ</p> <p>オス端子</p> <p>スズメッキ処理</p> <p>カップラー</p> <p>前照灯用メス端子</p> |

全車両、操作スイッチを対策品と交換するとともに前照灯用配線のメス端子を良品と交換する。  
なお、カップラーに損傷がある場合はカップラーを良品と交換する。

識別：運転席シートのスライドレール右側前方の取付ボルト頭部に黄ペイントを塗布する。
