## 改善箇所説明図

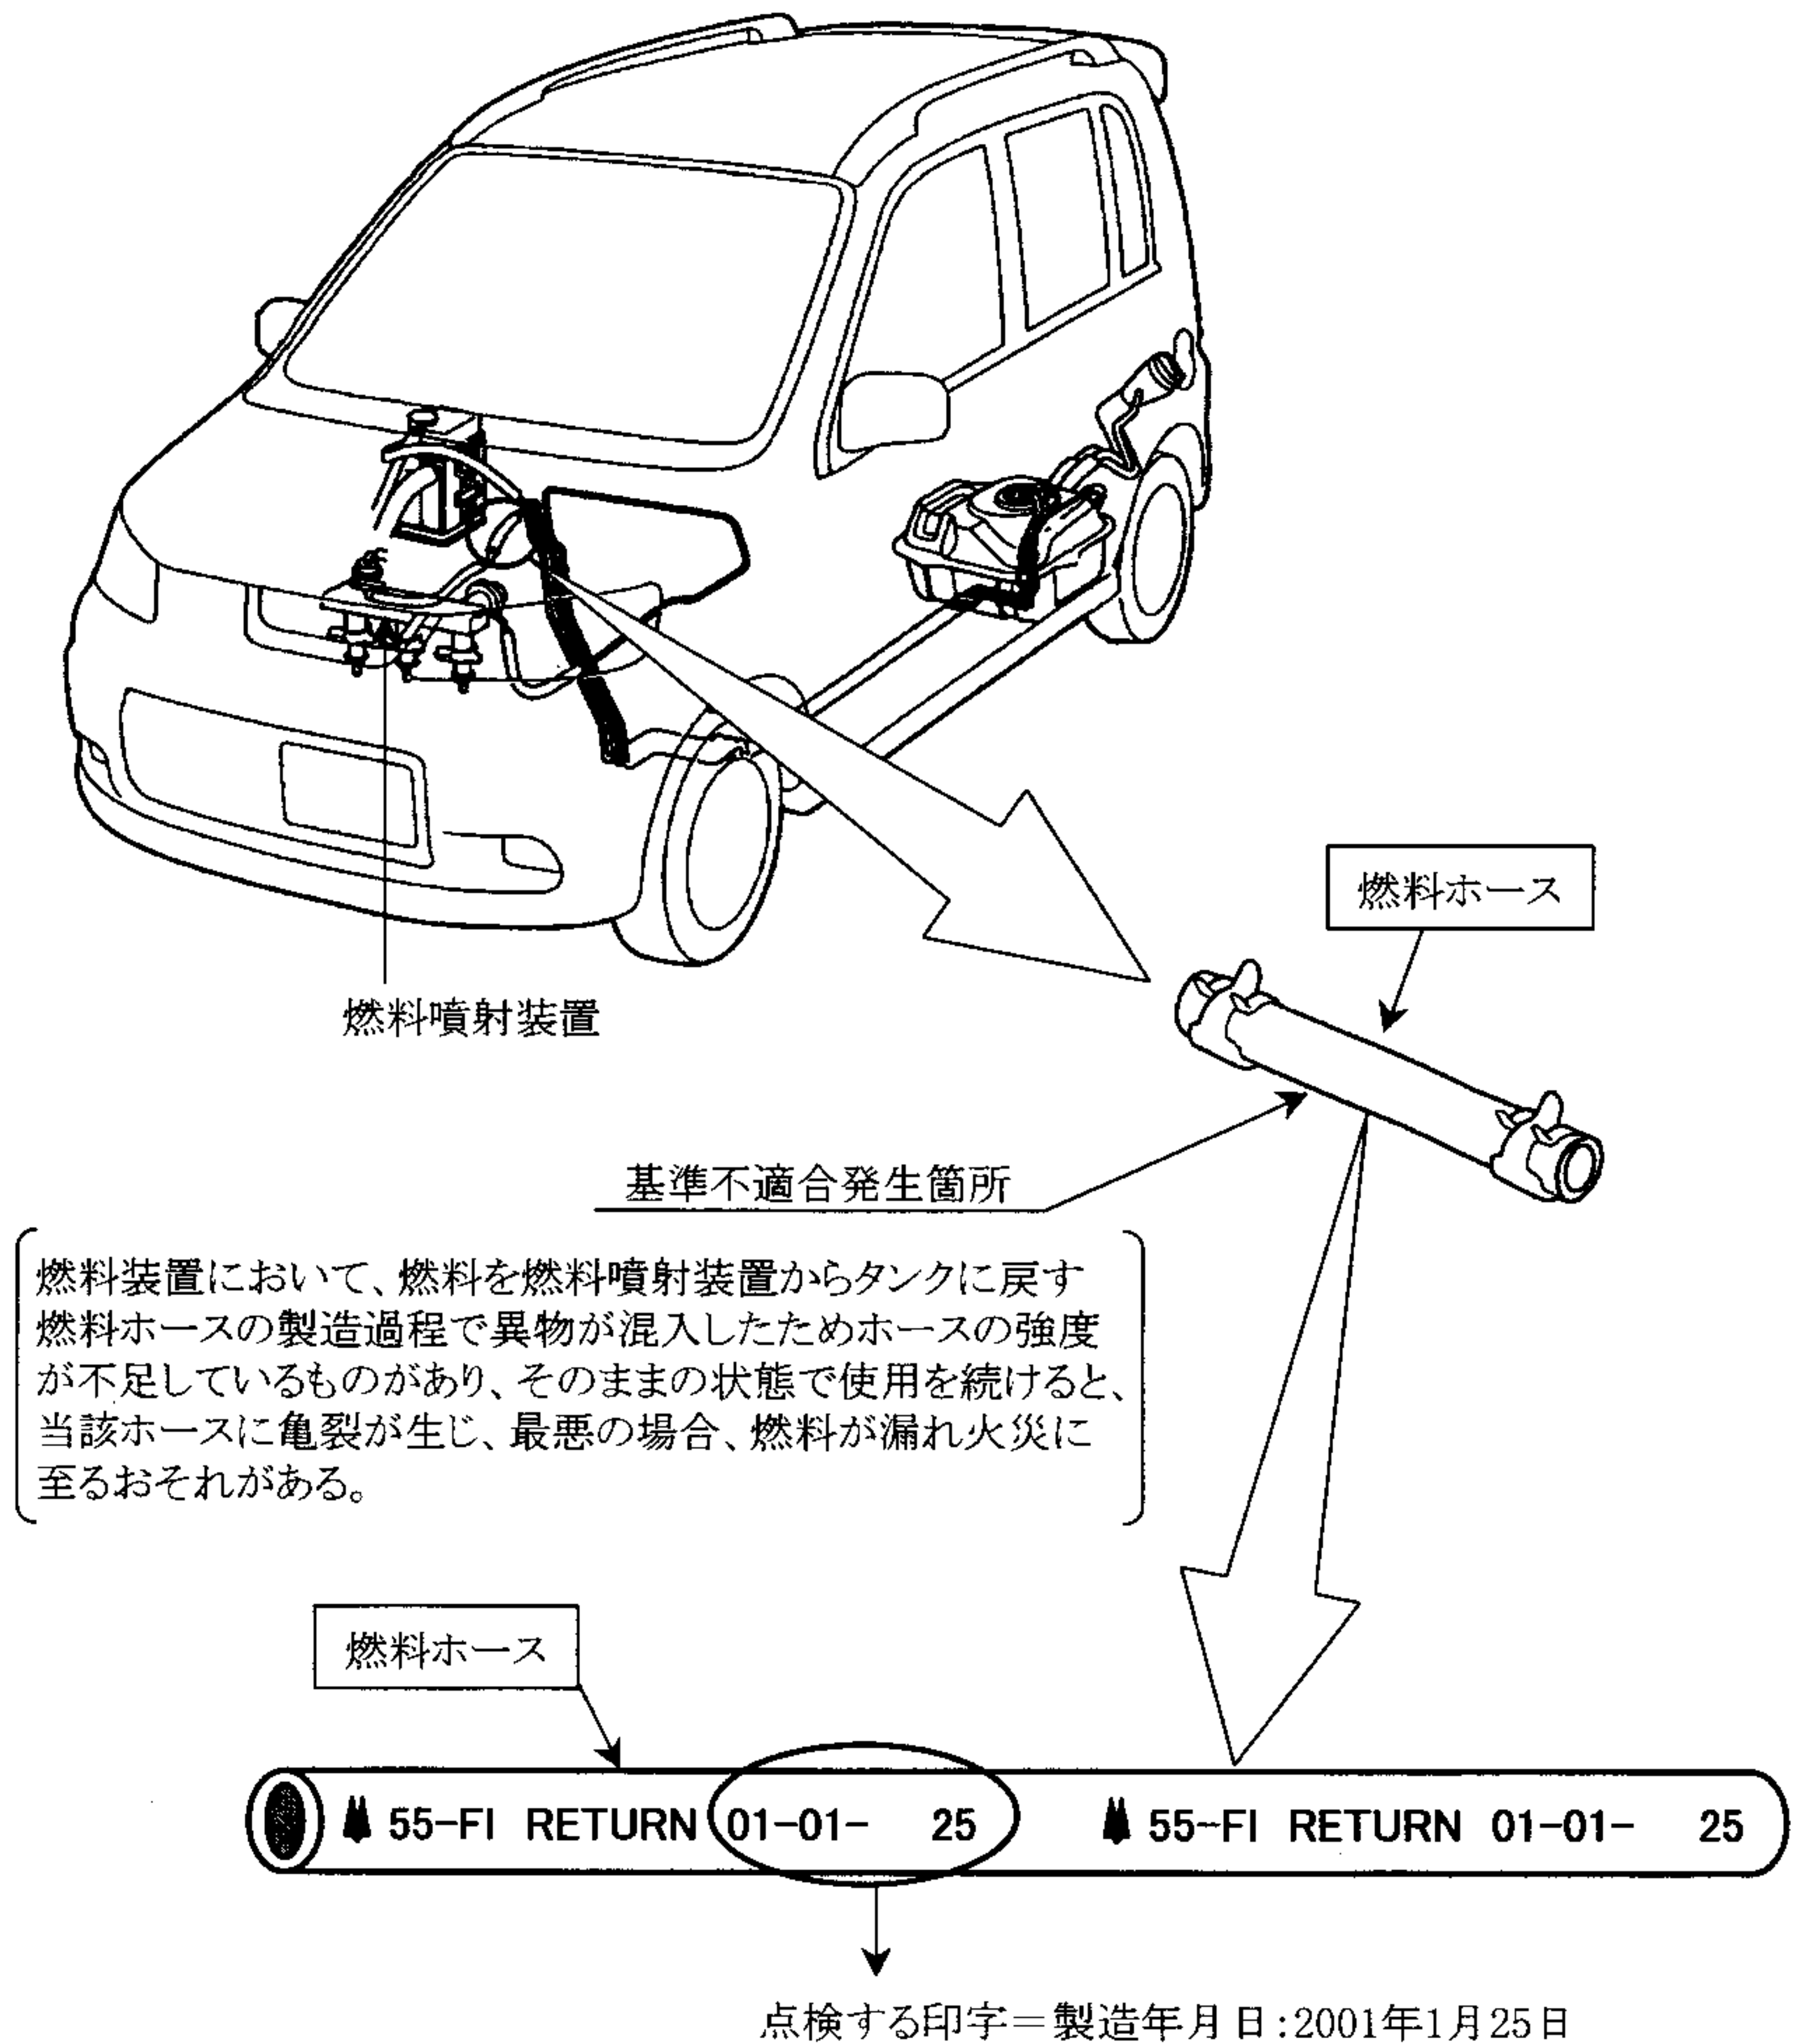
注：  は交換部品を示す。

全車両、当該ホースの製造年月日を点検し、該当するものは良品と交換する。

識別：インタークーラケースの左上側取付ボルト頭部に黄ペイントを塗布する。
