## 改善箇所説明図

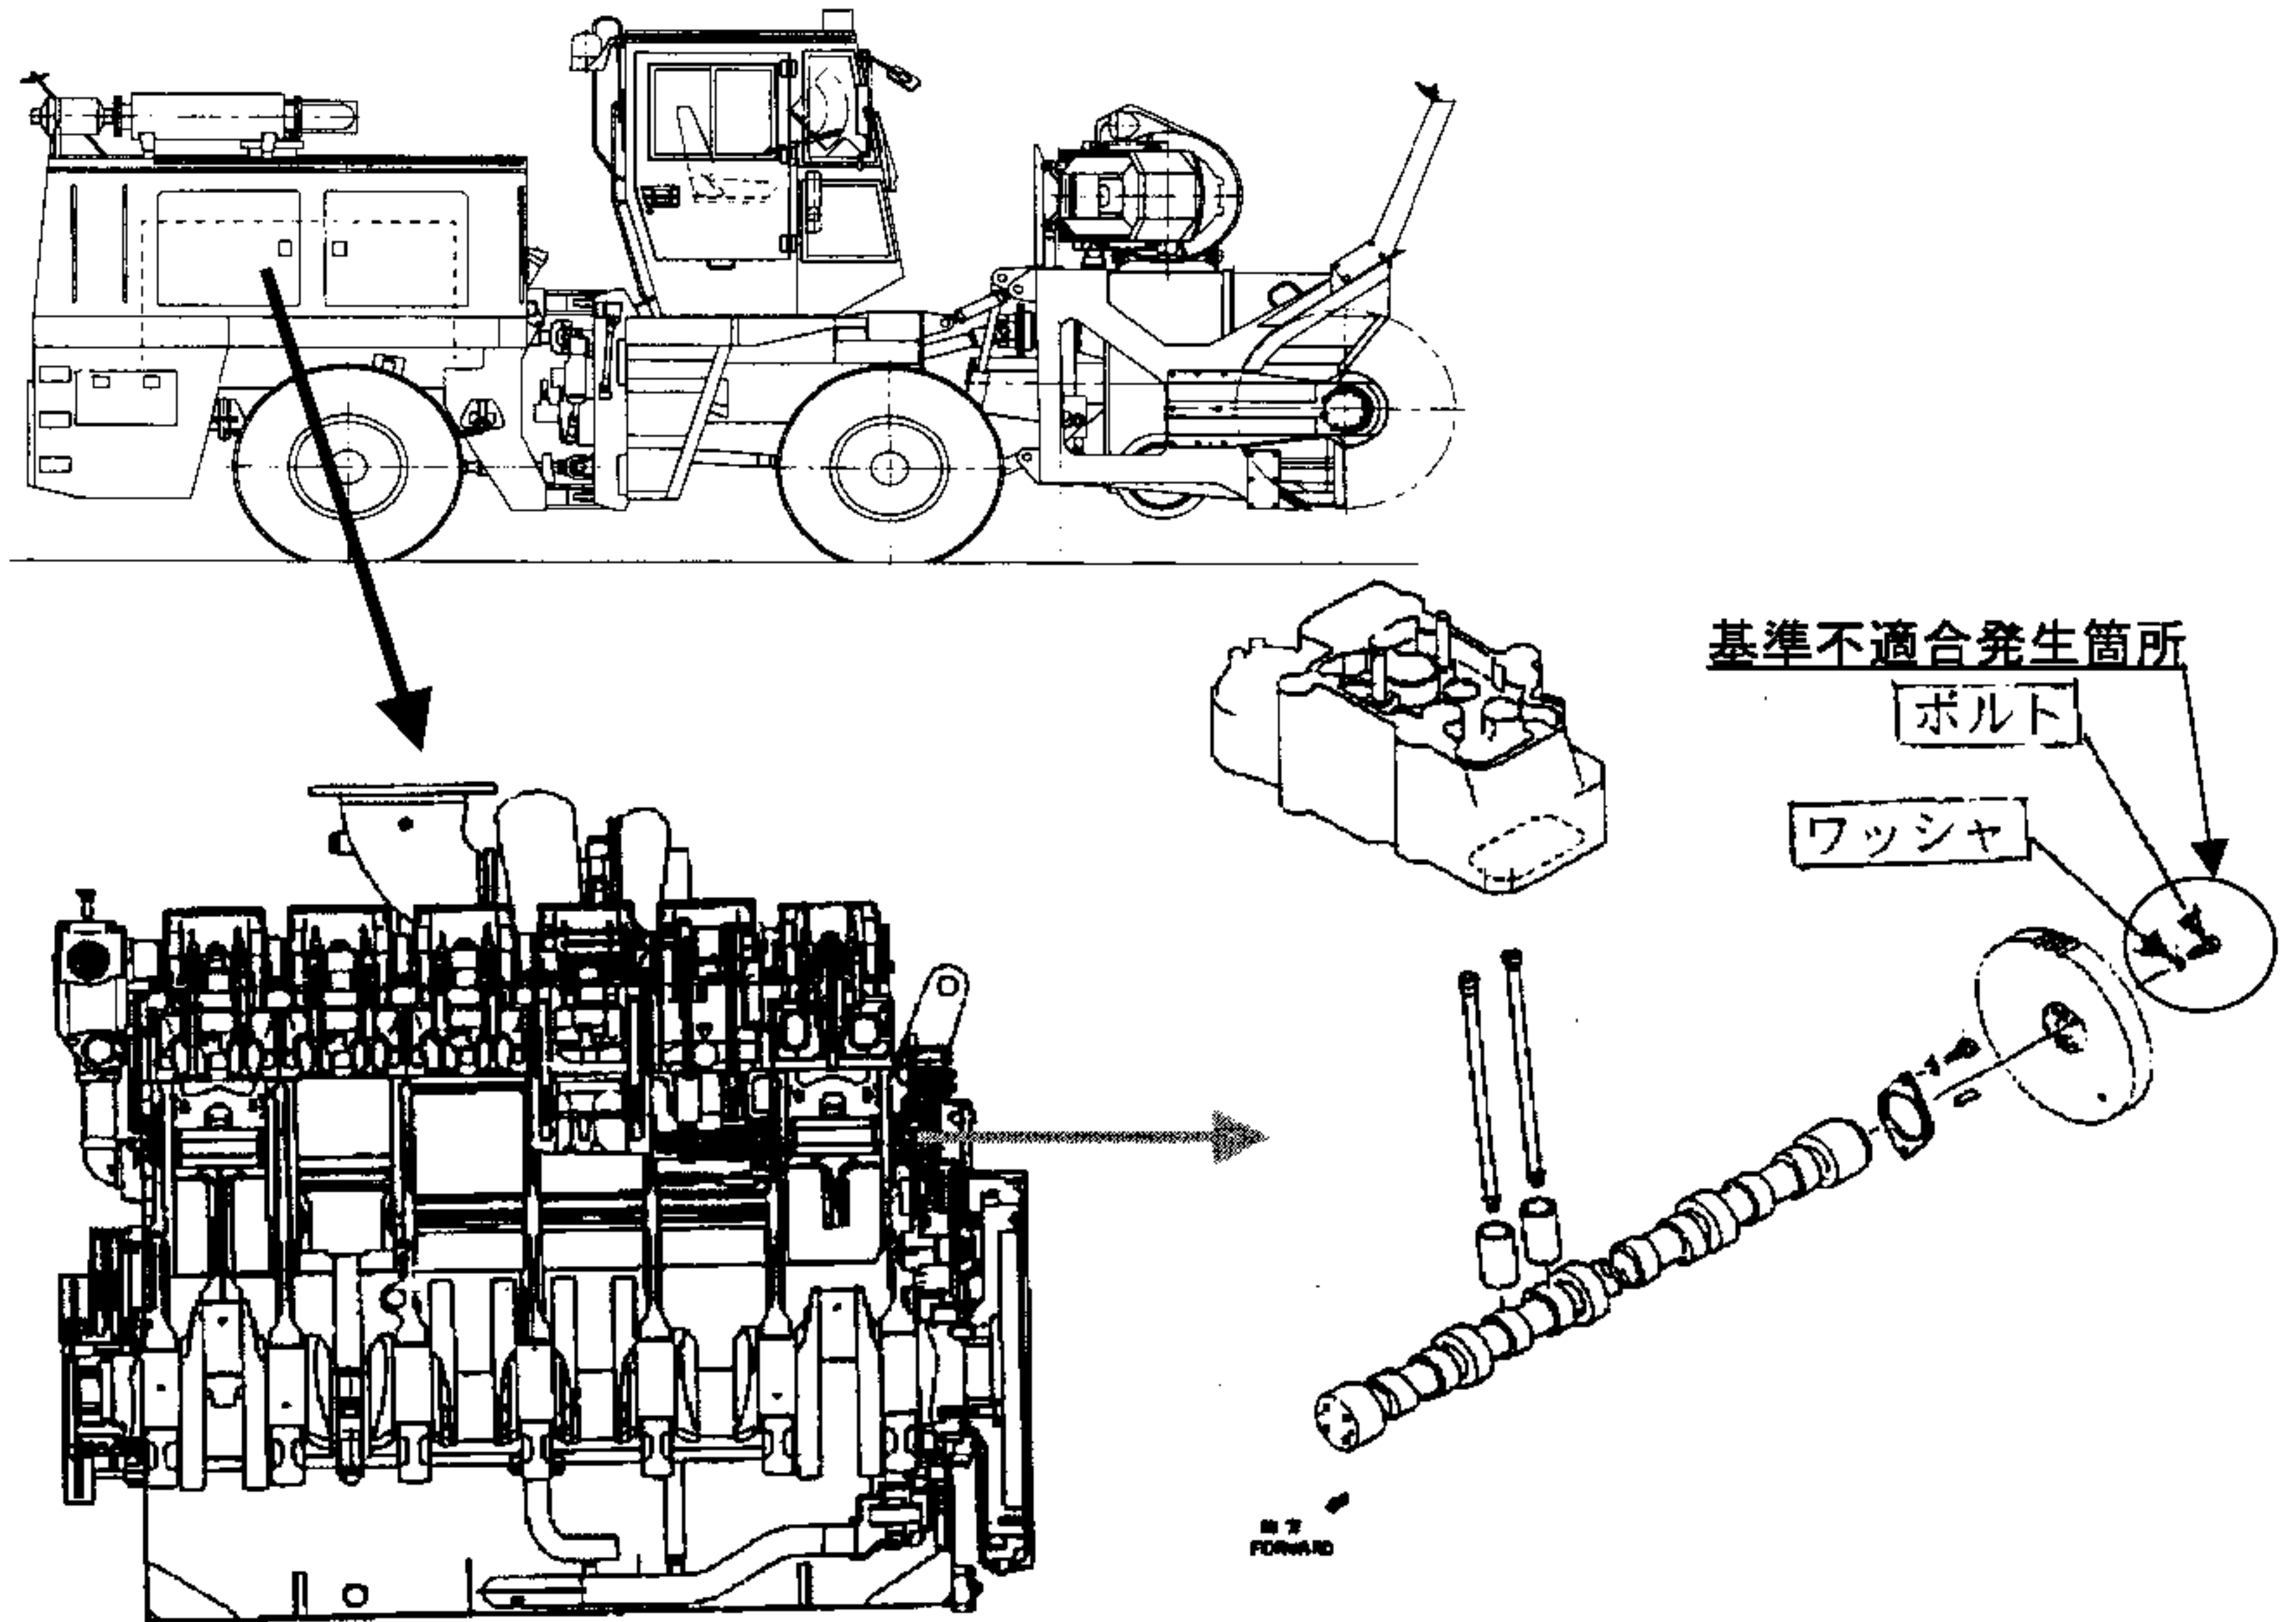
原動機のカム軸駆動ギヤ取り付けボルトにおいて、締付け力が不十分なものがあり稼働中に緩んで緩みが生じたまま使用を続けた場合、取り付けボルトが折損してカム軸を駆動しない状態になり、原動機が停止して再始動できなくなるおそれがある。

| 改善前 | 改善後 |
|---|---|
| <p>ボルト<br/>ワッシャ<br/>カム軸駆動ギヤ</p> <ul style="list-style-type: none"> <li>・ボルトの材質：10.9T（4本）</li> <li>・ワッシャ：スプリングワッシャ</li> <li>・締付け工具：インパクトレンチ</li> </ul> | <p>ボルト<br/>ワッシャ<br/>カム軸駆動ギヤ</p> <ul style="list-style-type: none"> <li>・ボルトの材質：12T（4本）</li> <li>・ワッシャ：ハードワッシャ</li> <li>・締付け工具：トルクレンチ</li> </ul> |
| <p><b>改善の内容</b></p> <p>全車両、当該ボルトとワッシャを対策品と交換する。また、トルクレンチによって、締付けトルクを規定する。</p> | |
