[改善箇所説明図]

[不具合発生箇所]

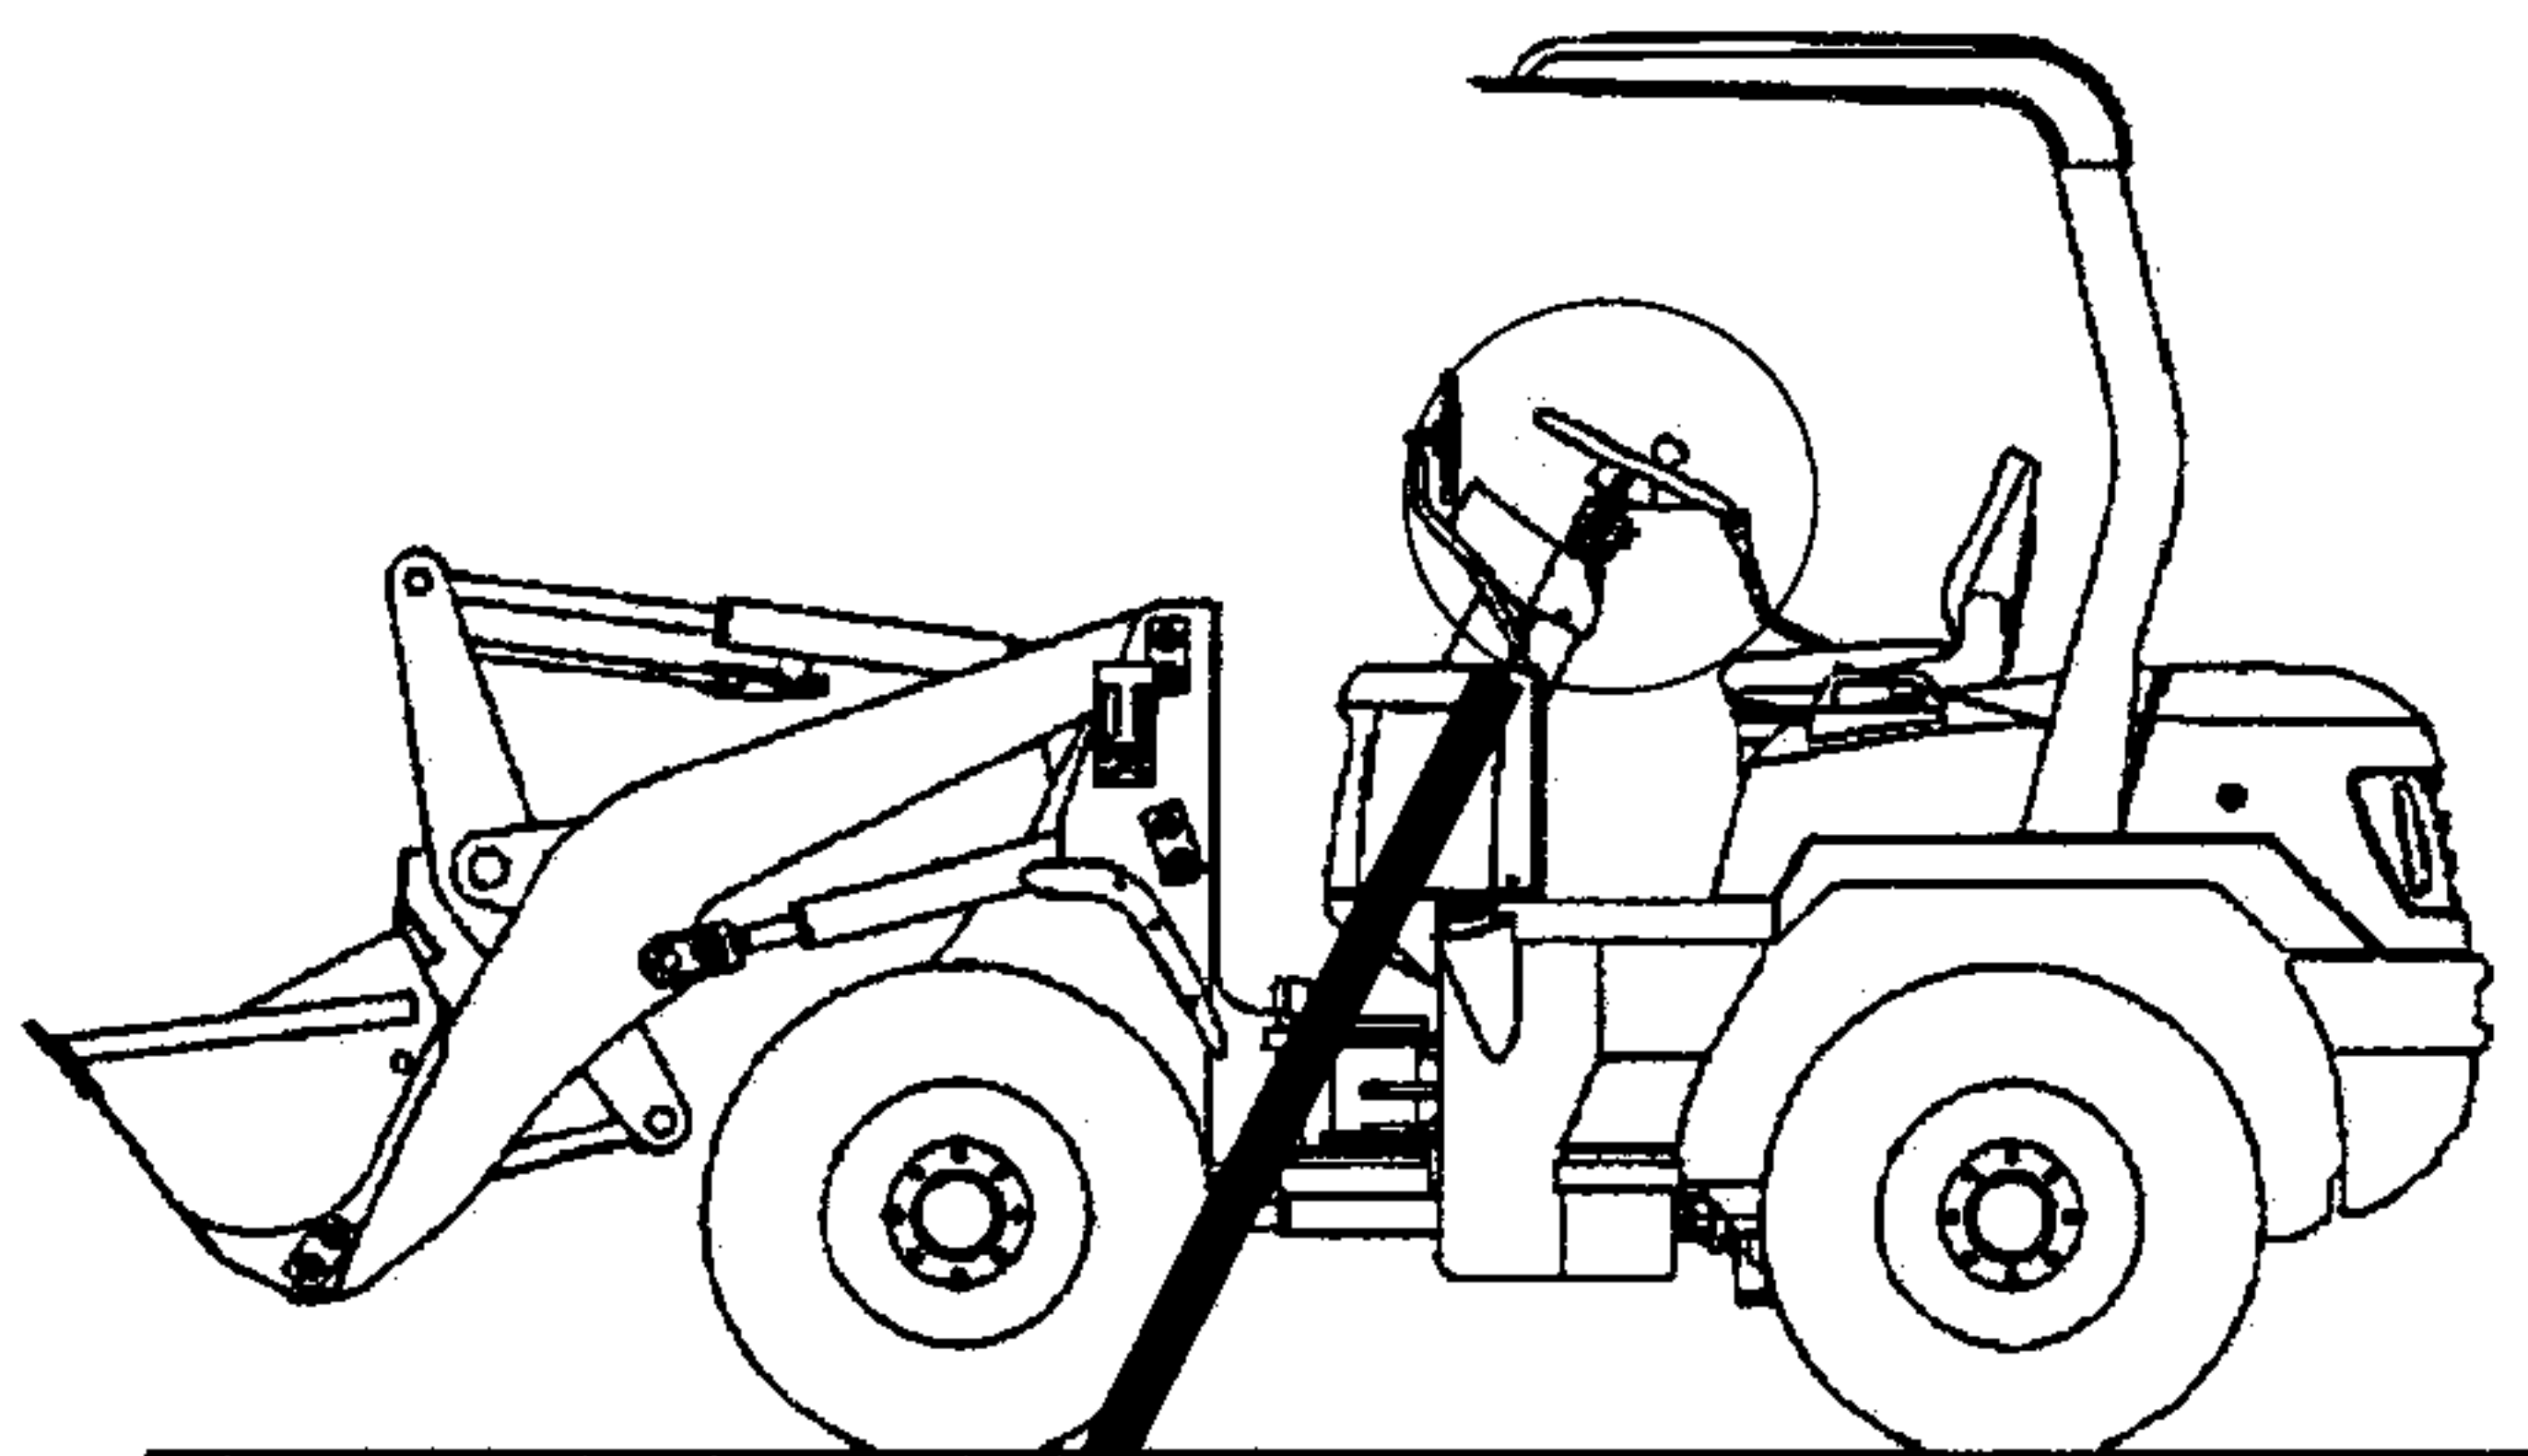
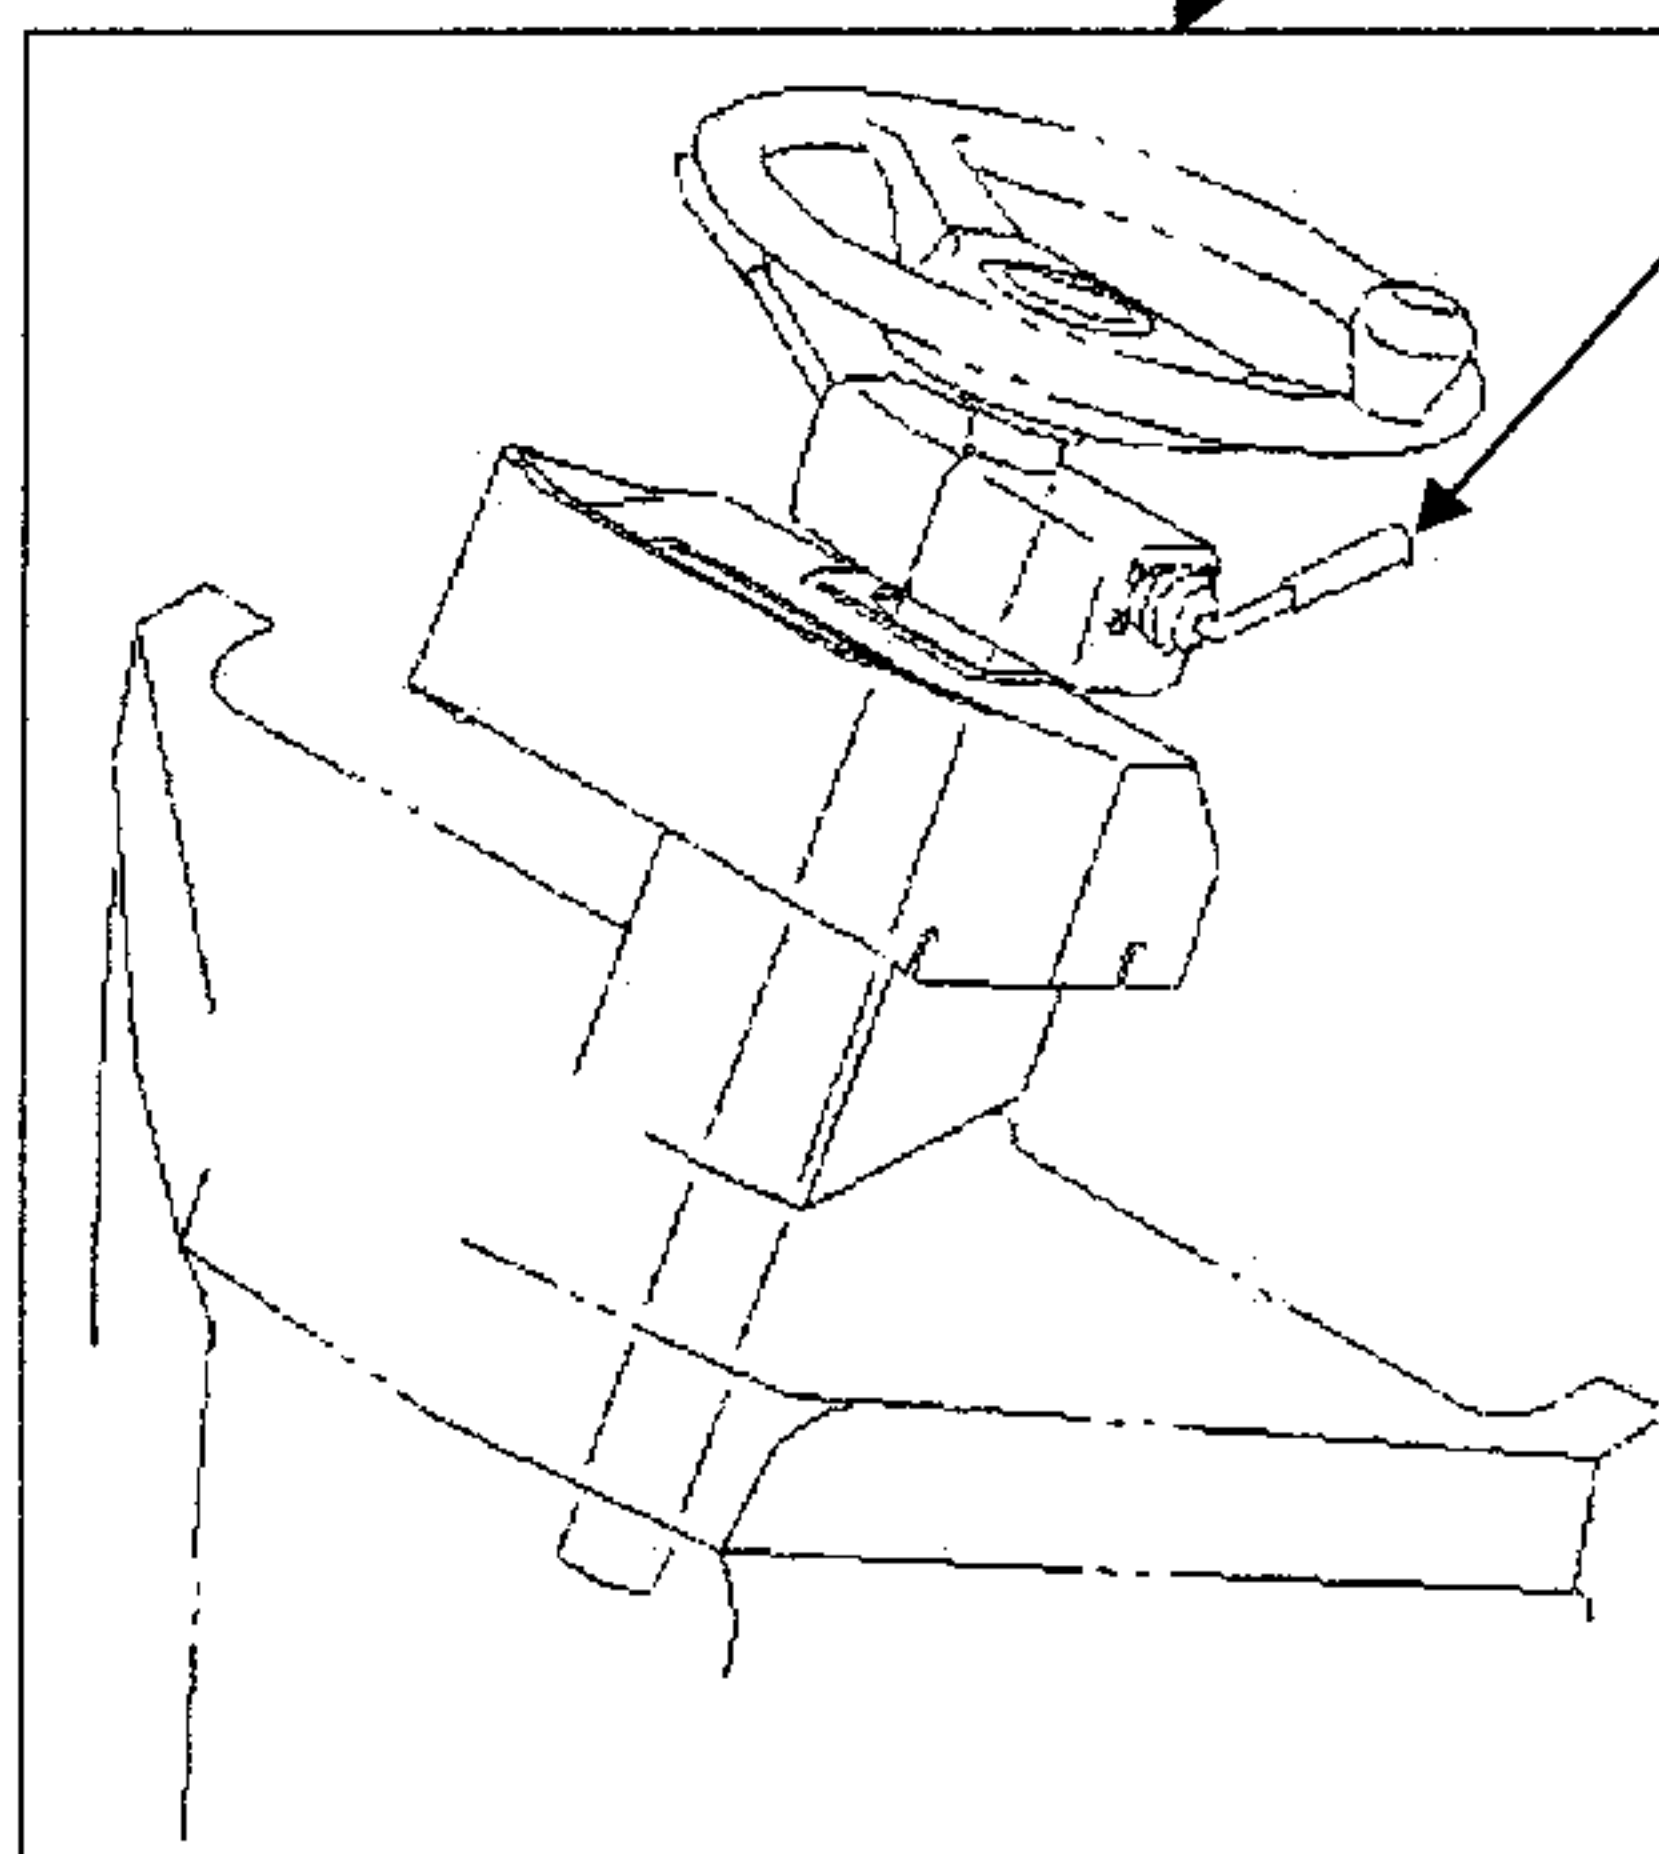
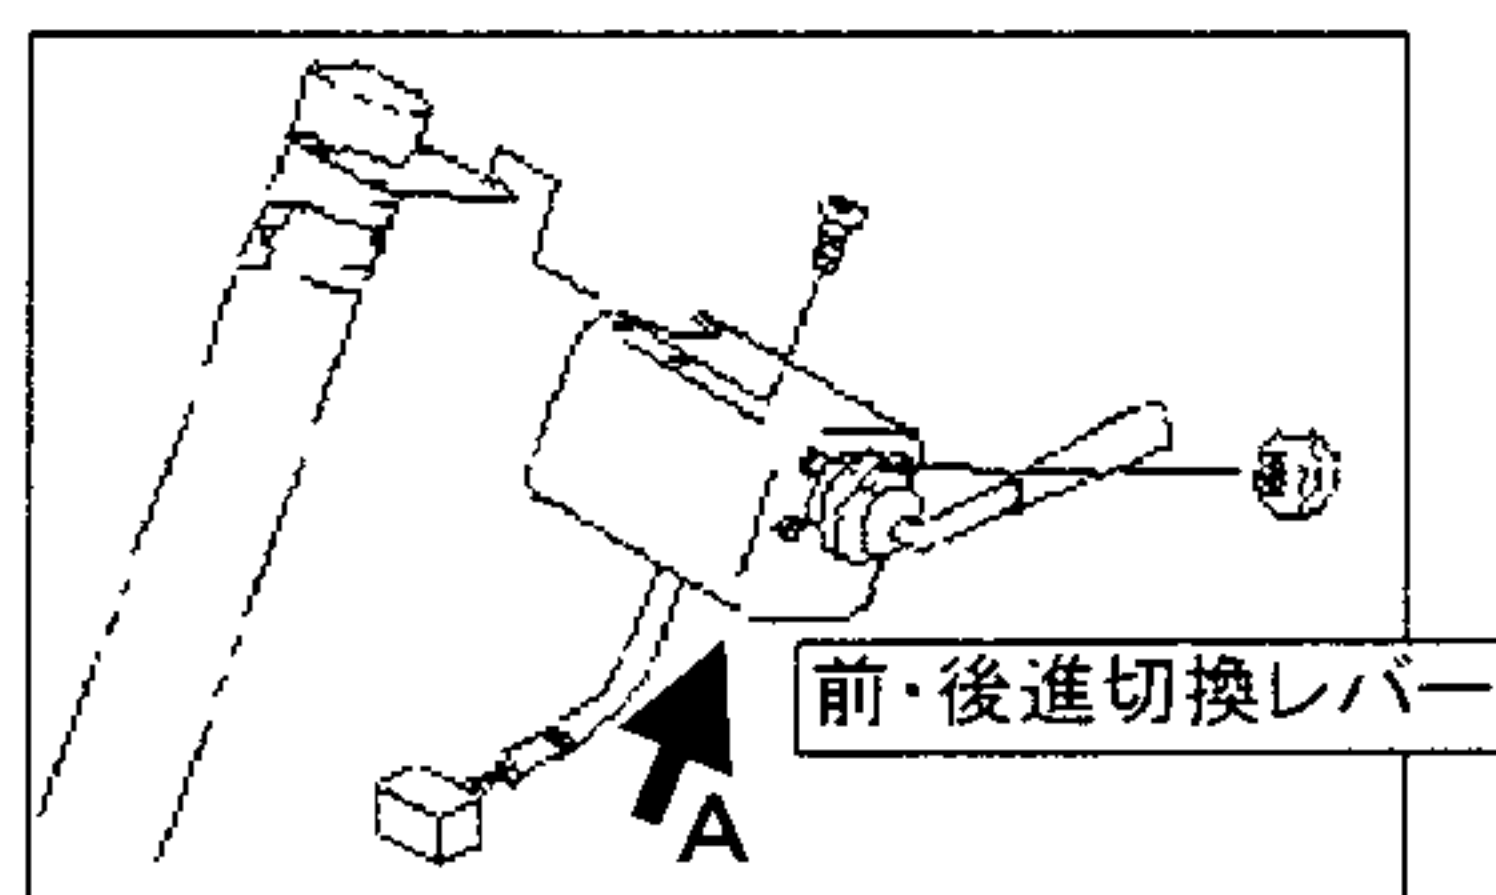
前・後進切換レバー

動力伝達装置において、前・後進切換レバー内部の切換スイッチ接点部の構造が不適切なため、当該接点部が滑らかに動かなくなることがあり、そのままの状態で使用を続けると、当該レバーを切換えてもスイッチが入らないことがあり、最悪の場合、走行不能となるおそれがある。

**改善内容**  
全車両、当該切換レバーを  
対策品と交換する。

注:  は、交換部品を示す。

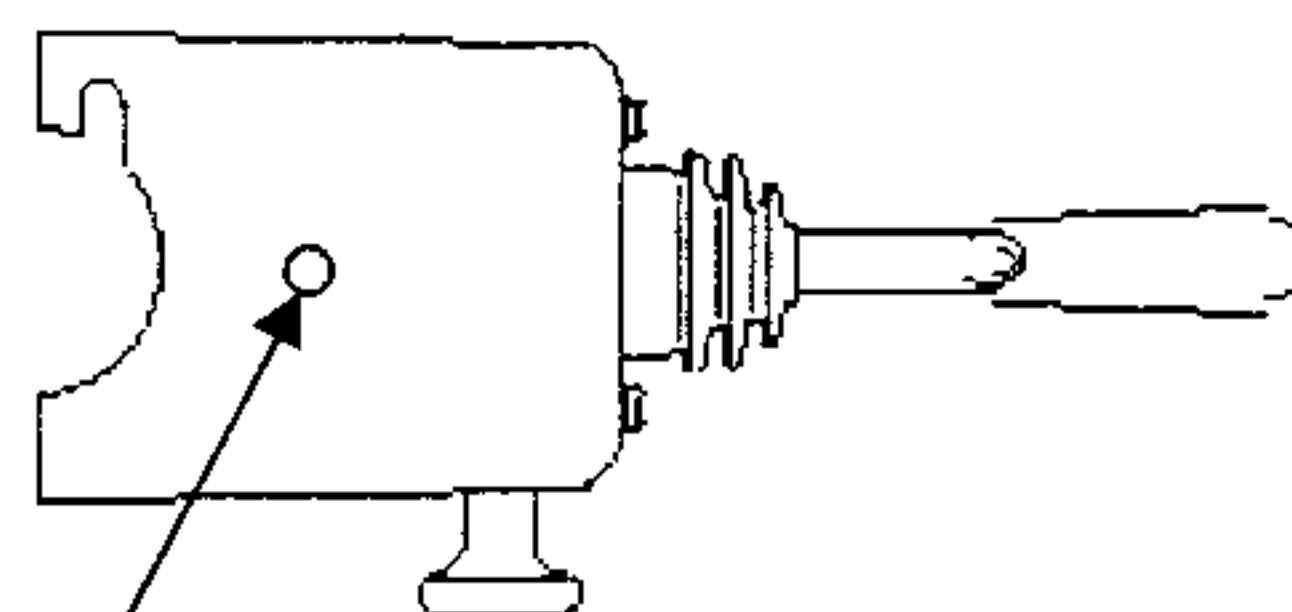
**A矢視**(前・後進切換レバー下側)

改善実施車にピンクのシール(Φ9)貼付

識別: 前・後進切換レバーの下部にピンクのシール(Φ9)を貼り付ける。
