# 改善箇所説明図

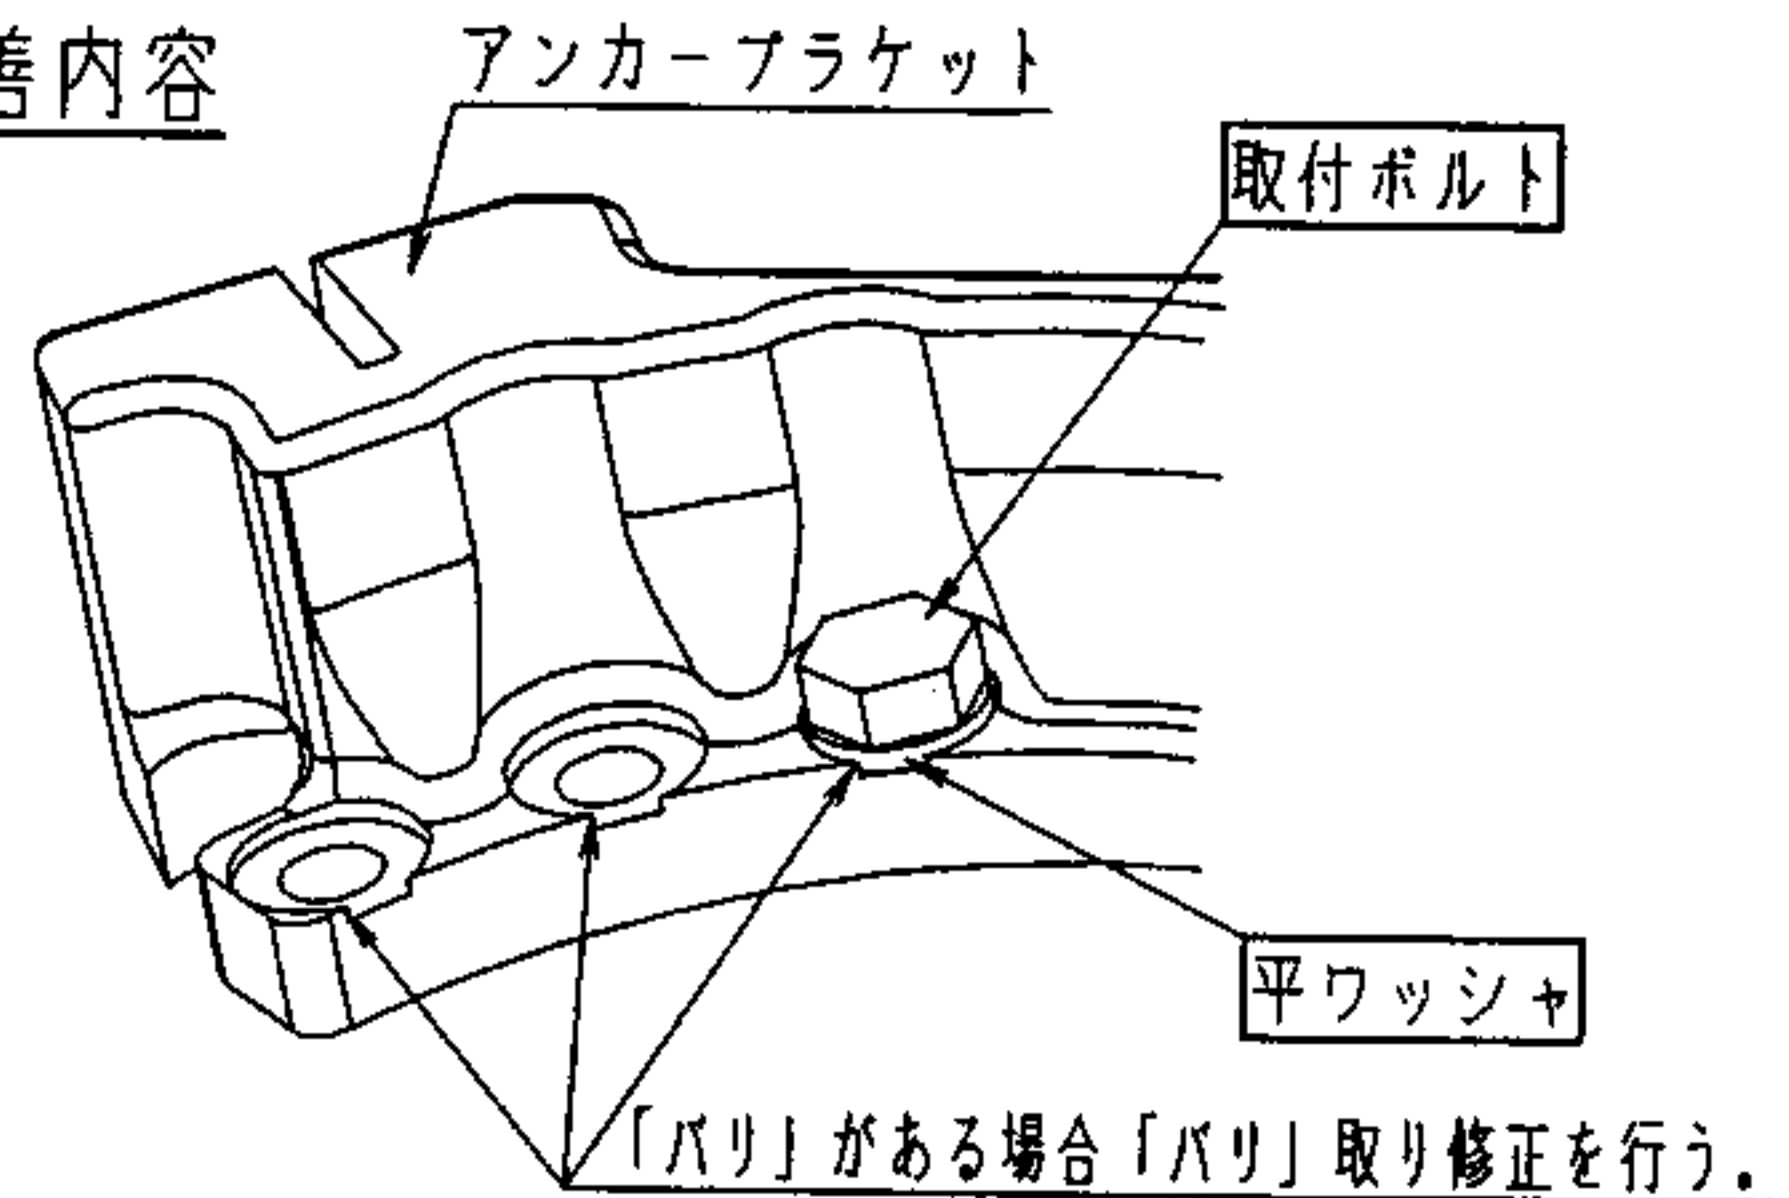
### 改善内容

注：   は交換部品を示す。

識別：取付ボルトの頭部に白色ペイントを塗布する。

全車両、アンカーブラケットを点検し、加工が不適切なものは修正を行う。また、アンカーブラケット取付ボルト、平ワッシャを全車両、新品に交換する。
