## 改善箇所説明図

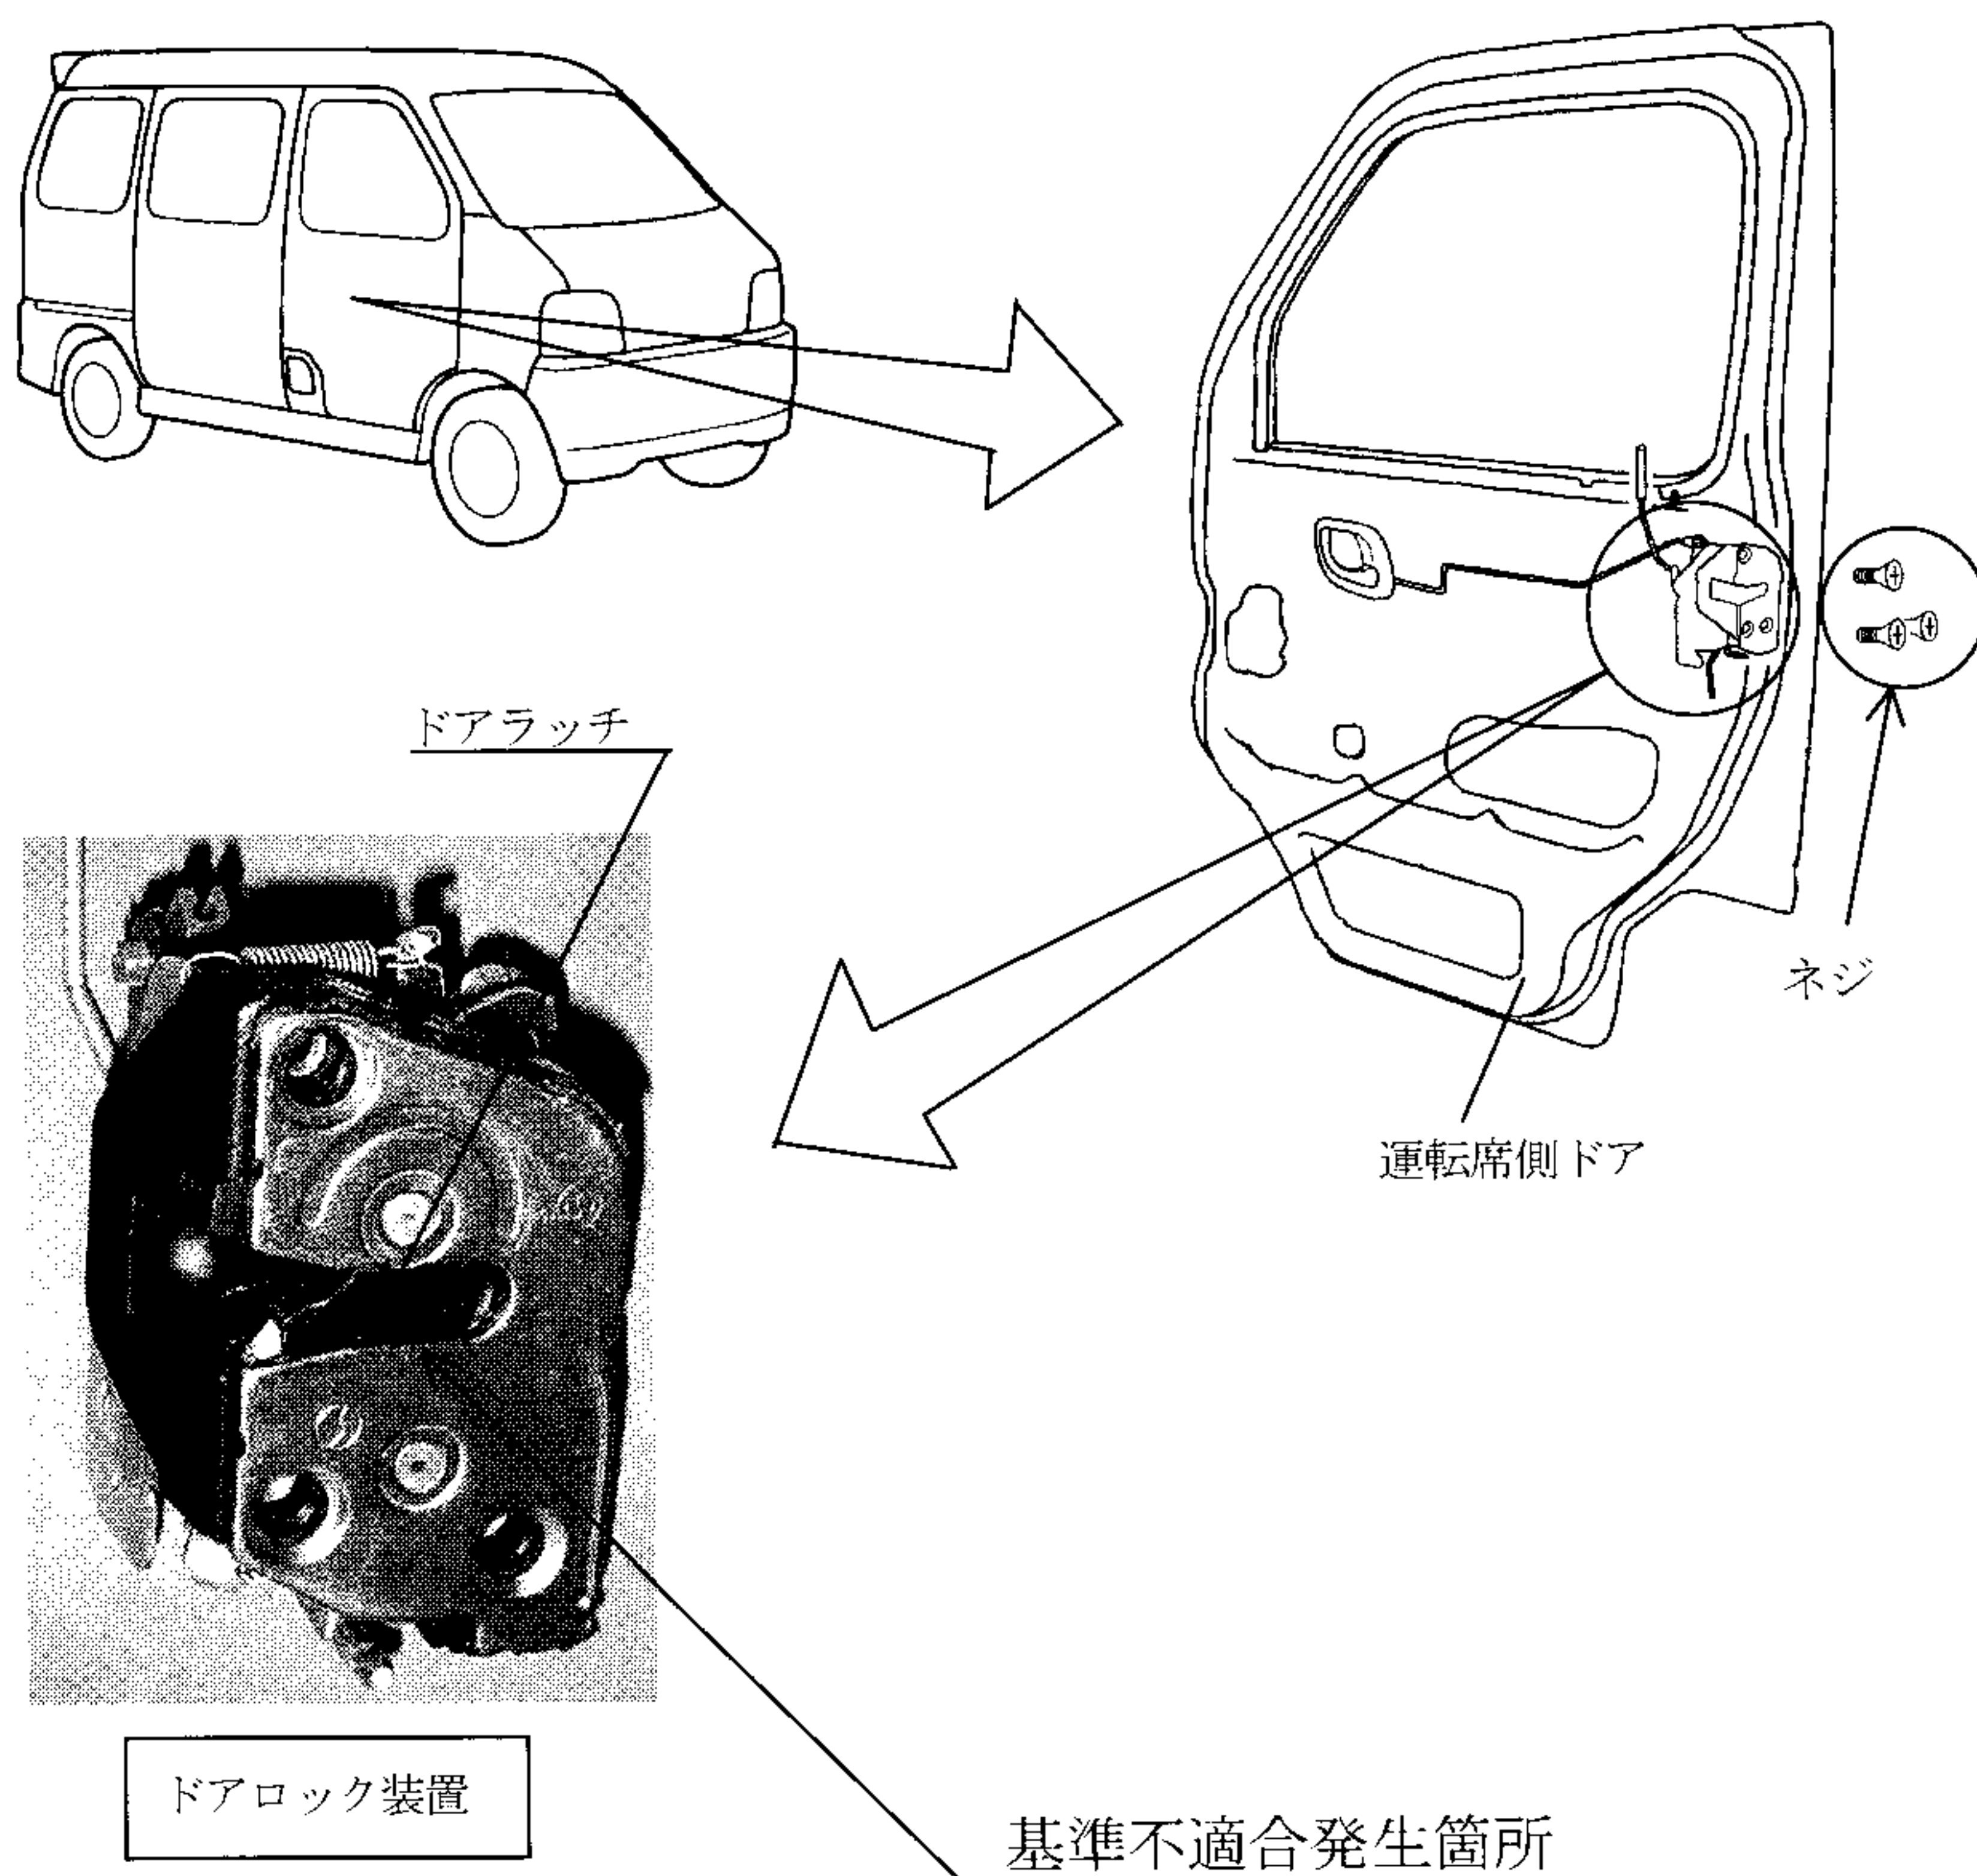
運転席側ドアにおいて、ドアロック装置の固定用ネジの締め付け力が不足しているものがあるため、当該ネジが緩んで脱落し、ドアラッチの噛み合いが不完全となることがあり、最悪の場合、走行中にドアが開くおそれがある。

全車両点検し、ドアロック装置の取り付けにガタのあるものは良品と交換し、ガタのないものは固定用ネジを規程トルクで締め付ける。

識別：ドアロック装置の固定用ネジの横に黒色のシールを貼付する。
