# 改善箇所説明図

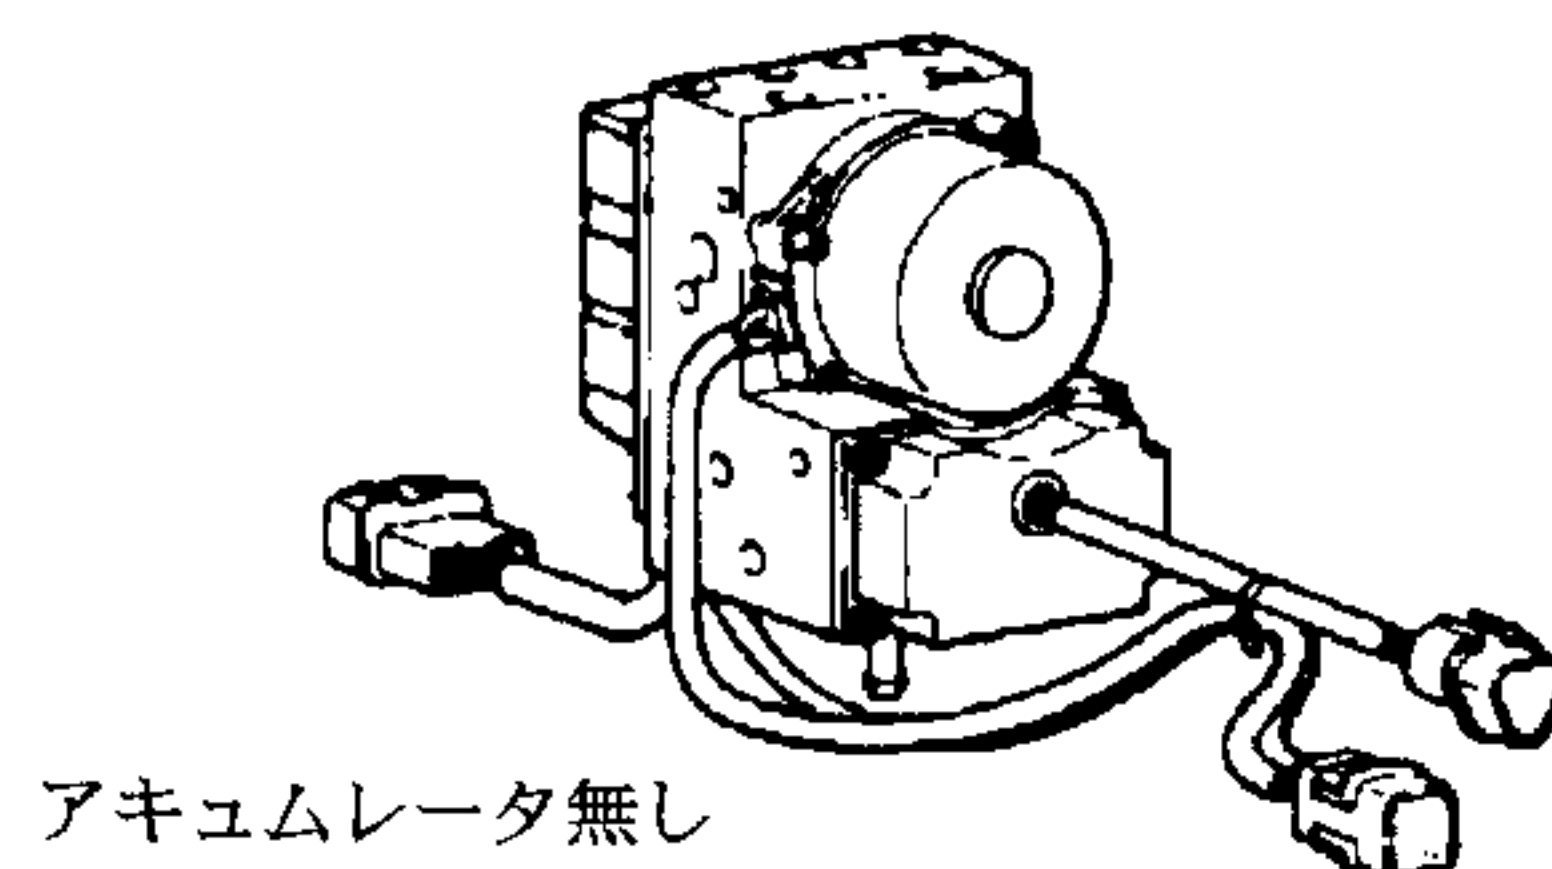
## 改善後

識別：外観上、アキュムレータの有無にて容易に識別が可能のため、特別な識別の追加は行わない。

全車両、当該アキュムレータを使用したASC油圧ユニットを含む構成システムを対策品（ガス封入式アキュムレータを使用しないシステム）と交換する。
