# 改善箇所説明図

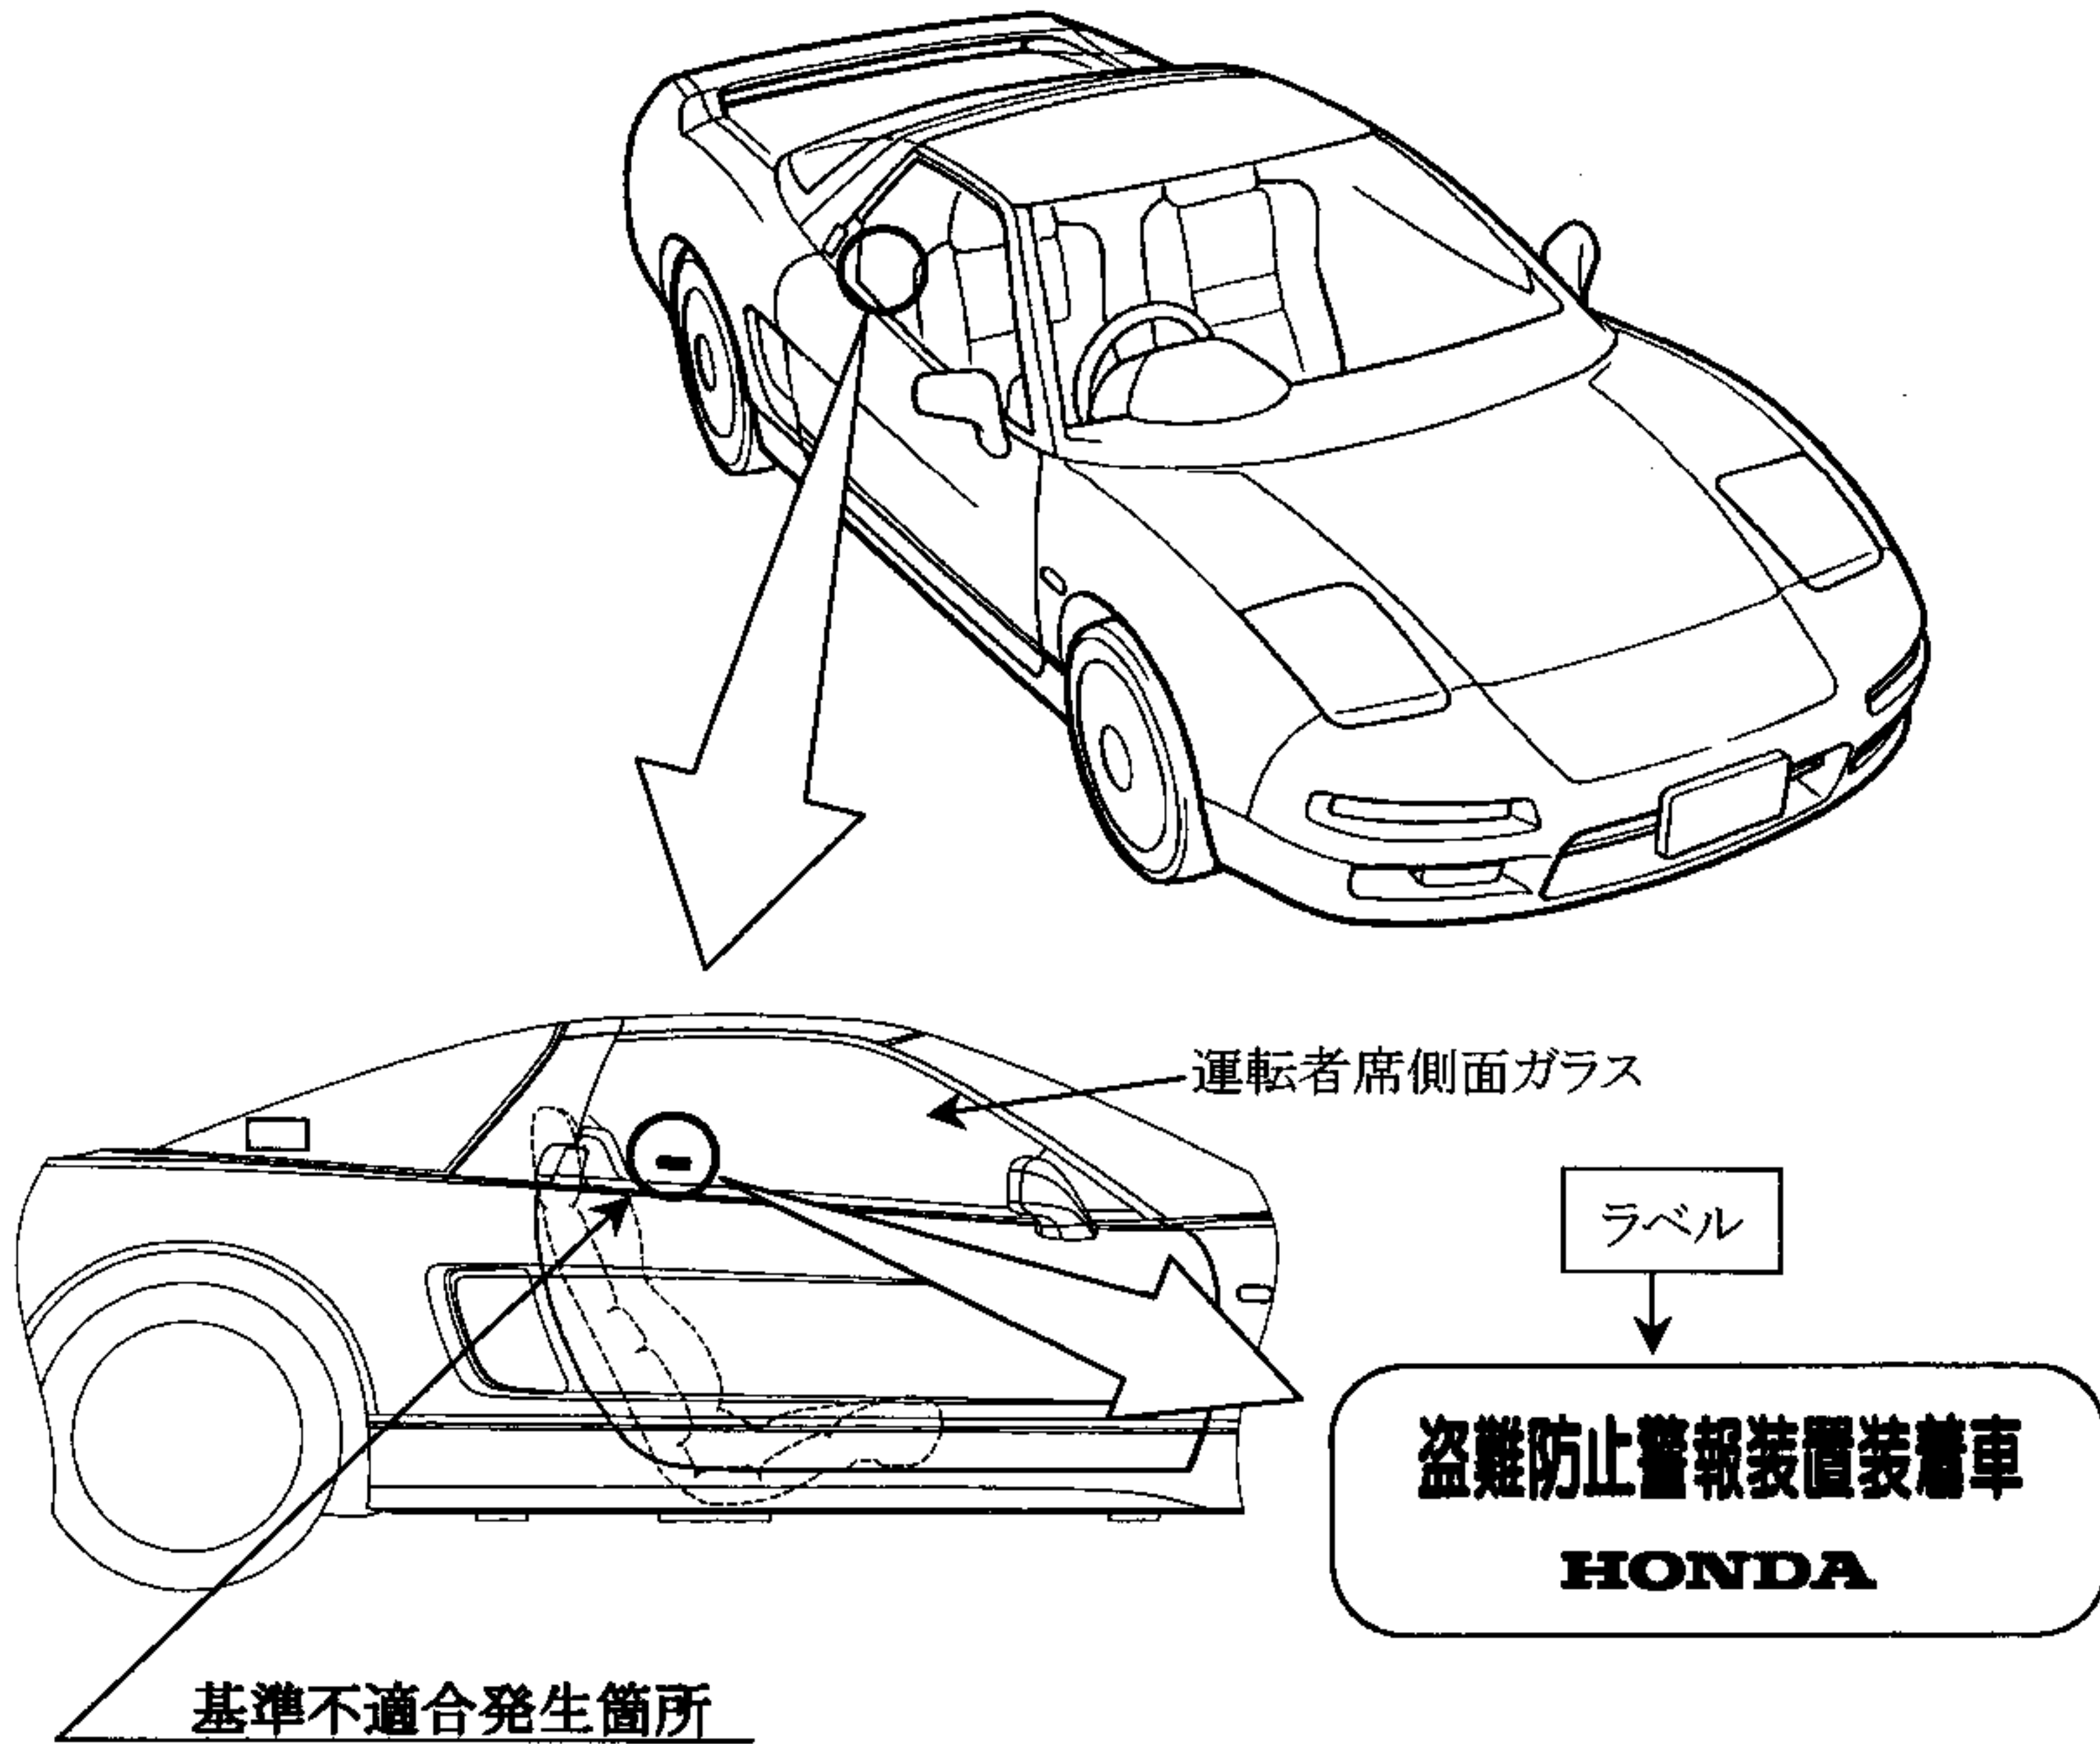
窓ガラスにおいて、盗難防止警報装置の装着を示すラベルが、運転者席と助手席の側面ガラスの運転者席より前方の部分に貼付されているため、運転者の視野を妨げるおそれがある。

全車両、盗難防止警報装置装着車ラベルを取り除く。

| 対策前 | 対策後 |
|---|---|
| <p>運転者席の側面ガラスに貼付</p> <p>助手席の側面ガラスに貼付</p> | <p>ラベルを取り除く</p> <p>(お客様が貼付を要望される場合は、後面ガラスに貼付)</p> |
